BEHRAM PAŞA HANI VE RESTORASYONU

Yüksek Lisans Tezi

Buğrahan KARAMAN

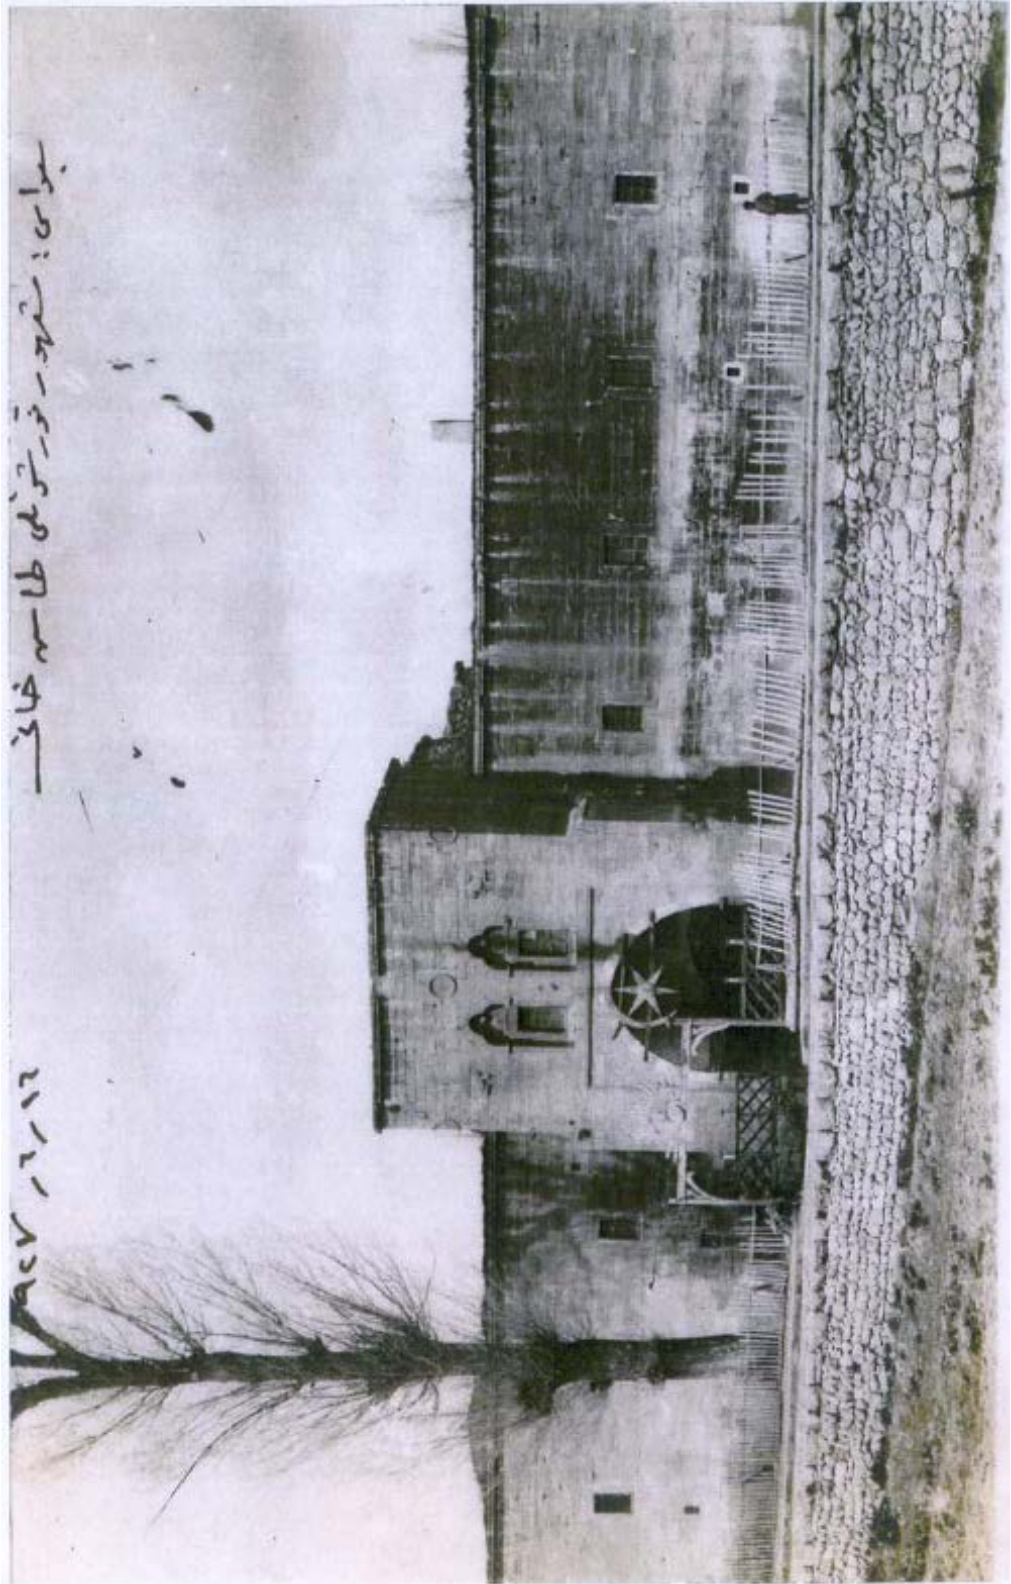
Bu nedenle yapının kışla dönemine dair ne tür müdahaleler yapıldığı konusunda kesin bir bilgimiz maalesef yoktur. Yapının 12/6/1927 tarihli fotoğrafında (Fotoğraf nu: 6) ise, kışlaya çevrildikten sonra günümüze kadar güneydoğu cephesinin ciddi farklar yaratacak bir değişim geçirmediği görülmektedir.

Fotoğraf 6: Behram Paşa Hanı'nın 12.06.1927 tarihli görseli. / S.V.B.M.F.A.

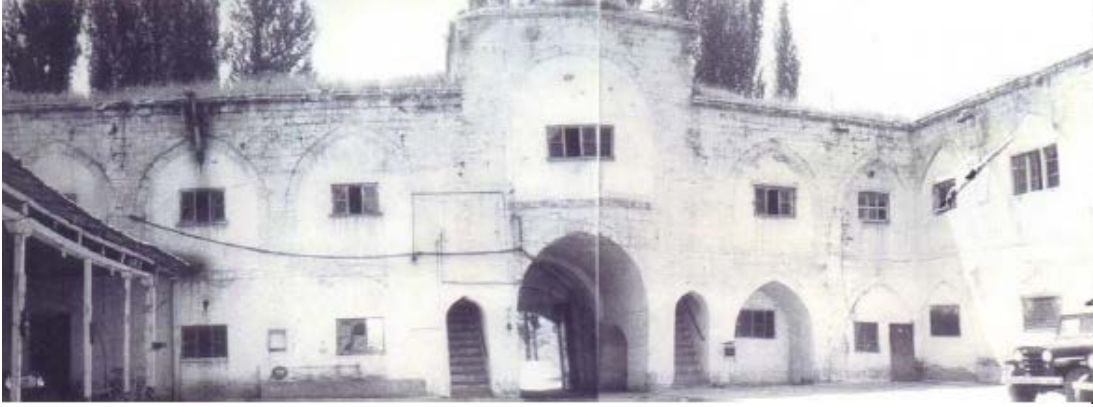
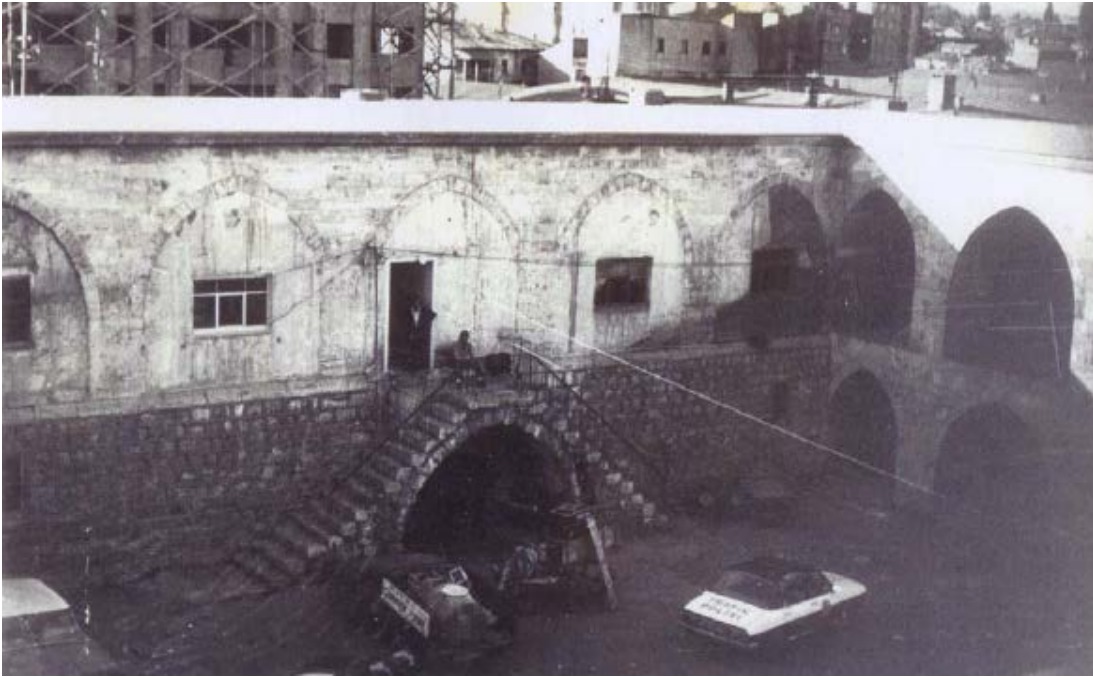
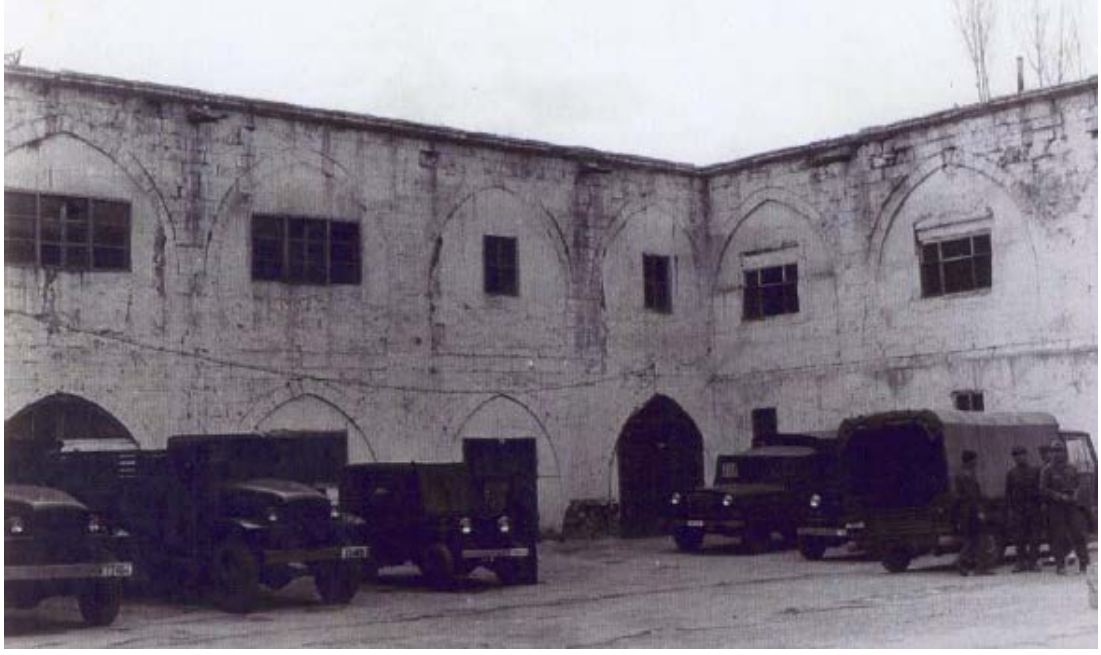
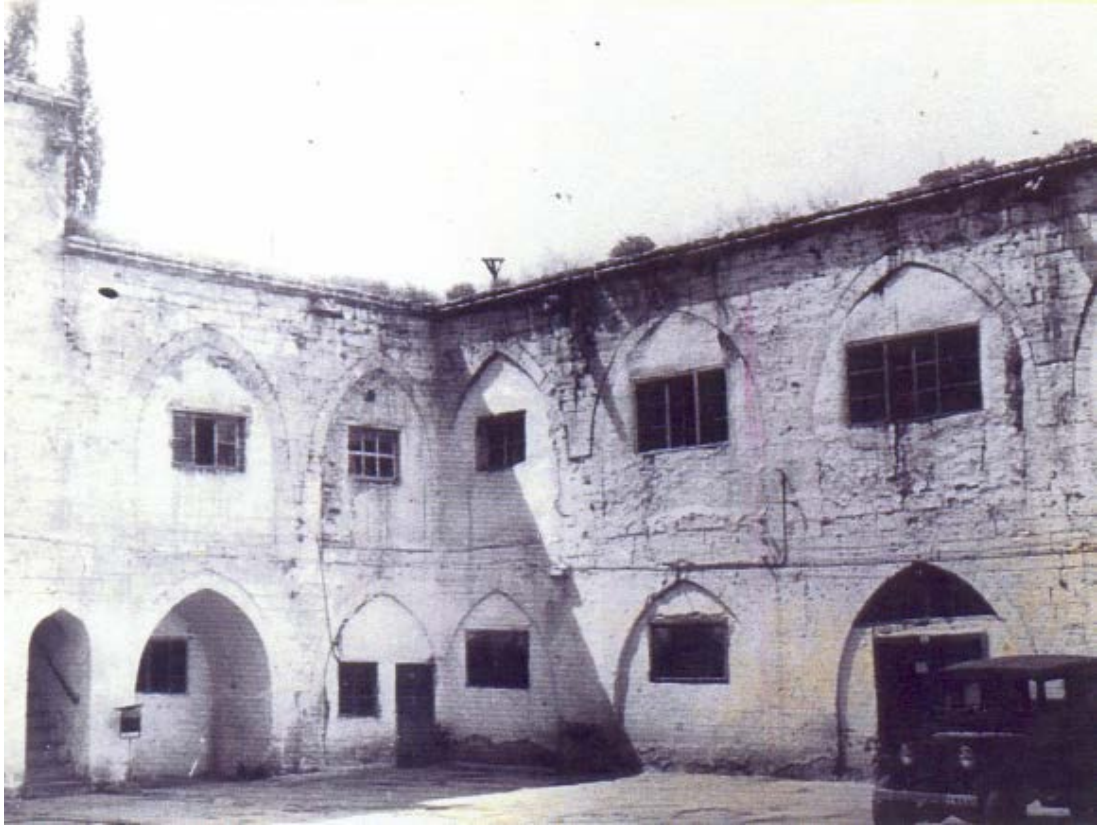
Bunun dışında günümüzde yapılan incelemelerde ve tespitlerde kışlaya çevrildiği sırada; revakların kemerli açıklıklarının tümünün kapatıldığı (Fotoğraf: 7-8-9-10), revaklarda bölümlendirilmeler yapıldığı, bazı zemin ve üst kat odalarının arasındaki duvarlarda kemerli açıklıklar açıldığı ve odalarda bulunan ocak nişlerinin, bazı özgün nişler ile birlikte pencerelerin de kapatıldığı anlaşılmaktadır (Fotoğraf : 11-12).

Fotoğraf 7: Güneydoğu avlu cephesine bakış / S.V.B.M.F.A.

Fotoğraf 8: Kuzeybatı avlu cephesine bakış / S.V.B.M.F.A.

Fotoğraf 9: Güneybatı avlu cephesinin kuzeybatı yönündeki bölümü
(S.V.B.M.F.A.)

Fotoğraf 10: Güneybatı avlu cephesinin doğu yönündeki bölümü / S.V.B.M.F.A.

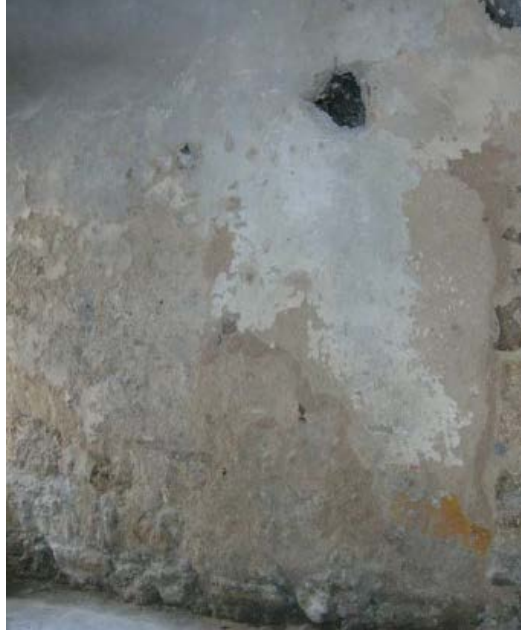
Fotoğraf 11: Örülerek kapatılan ocak nişi

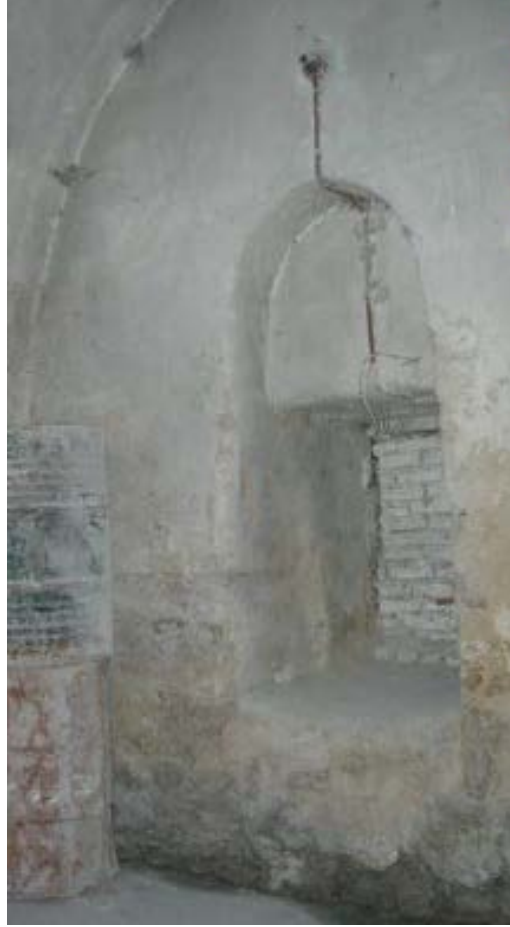
Fotoğraf 12: Örülerek kapatılan pencere açıklığı

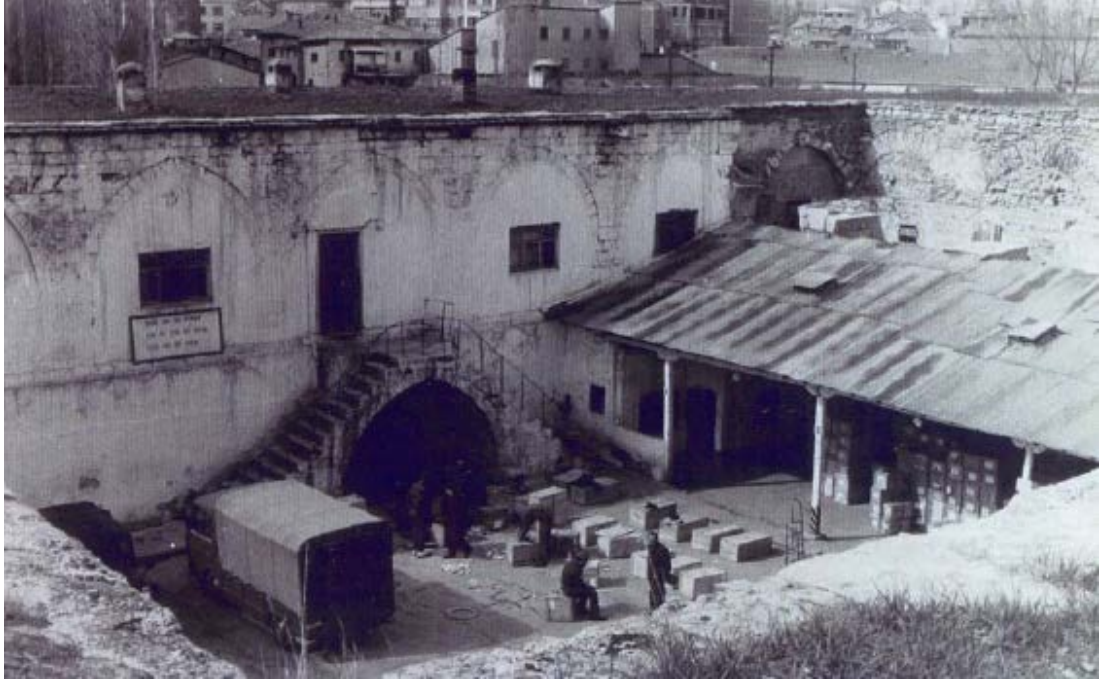
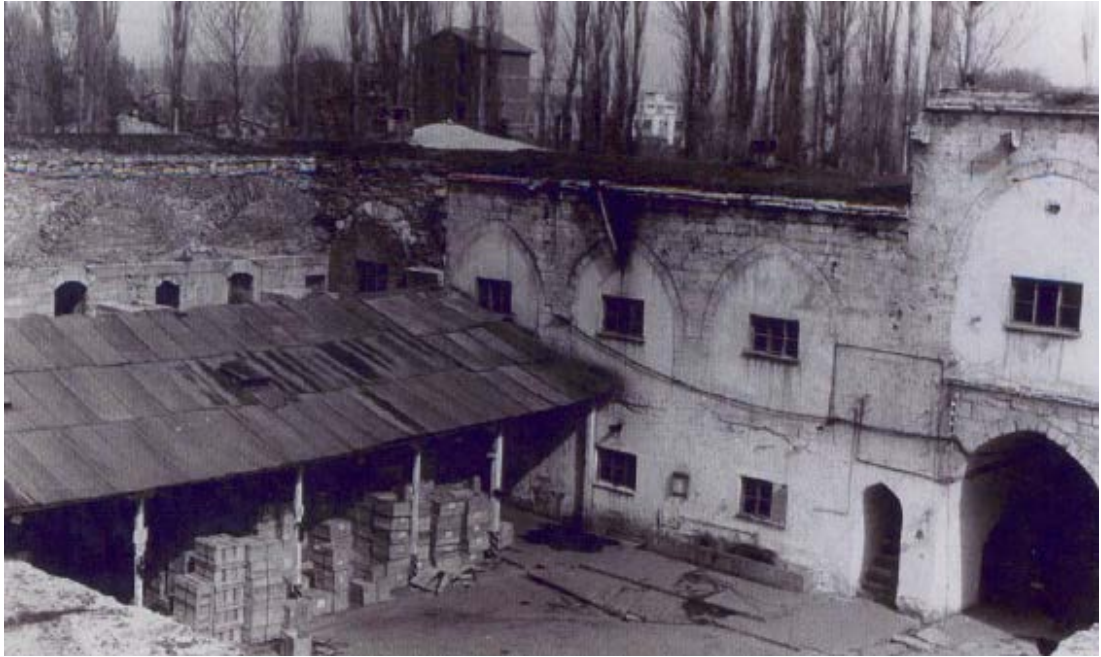
1968 tarihinden itibaren yapılan kira sözleşmelerinde de, M.S.B.'nin yapıyı terk ettiği 1976 senesine kadar hanın Sıhhiye Ecza Deposu olarak kullanıldığı belirtilmektedir .Bu dönemde handaki iç mekan düzenlemelerini belirten, 11.06.1968 tarihli dilekçenin ekinde , hanın zemin katında kuzeydoğu tarafında bulaşikhane, marangozhane, 5 adet tali depo; kuzeybatı tarafında iki adet hangar(develik ve samanlık); güneybatı tarafında 2 adet salon, 8 adet depo; güneydoğu tarafında ise 2 adet tali depo, erat tuvaleti, üç odadan müteşekkil erat hamamı ve hamam kazan dairesi olduğu belirtilmektedir. Birinci katta ise kuzeydoğu tarafında 2 adet malzeme deposu, 3 adet kullanılmayan depo, 1 adet levazım deposu, 1 adet ordu donatım deposu, kuzeybatı tarafında 2 adet depo, 1 salon, erat koğuşu olarak kullanılan 4 oda, erat gazinosu olarak kullanılan 2 oda ve iş ocakları; güney batı tarafında 1 salon, ilaç deposu olarak kullanılan 8 oda, karargah olarak kullanılan 2oda; güneydoğu tarafında ise 7 çalışma odası, 1 adet subay tuvaleti, 1 salon, malzeme deposu olarak kullanılan 3 oda bulunduğu belirtilmektedir. Yapının M.S.B. tarafından Sıhhiye Ecza Deposu olarak kullanıldığı dönem içerisinde 1976 senesinde çekilen fotoğraflar yapının o tarihteki durumu ve yapılan müdahaleler konusunda kısmen bilgi vermektedir. Bu fotoğraflarda kuzeydoğu revakının hemen hemen yıkık durumda olduğu ve bu kısımda zemin kattaki revak ayakları arasındaki açıklıklar duvarlarla kapatılarak, önüne ahşap dikmeler ile birinci kat başlangıç seviyesi yüksekliğinde bir depo oluşturulduğu görülmektedir (Fotoğraf : 18-19).

Fotoğraf : 18 Avlunun güney köşesinden kuzeybatı ve kuzeydoğu cephelere bir bakış / S.V.B.M.F.A.

Fotoğraf 19: Avlunun batı köşesinden bir bakış / S.V.B.M.F.A.

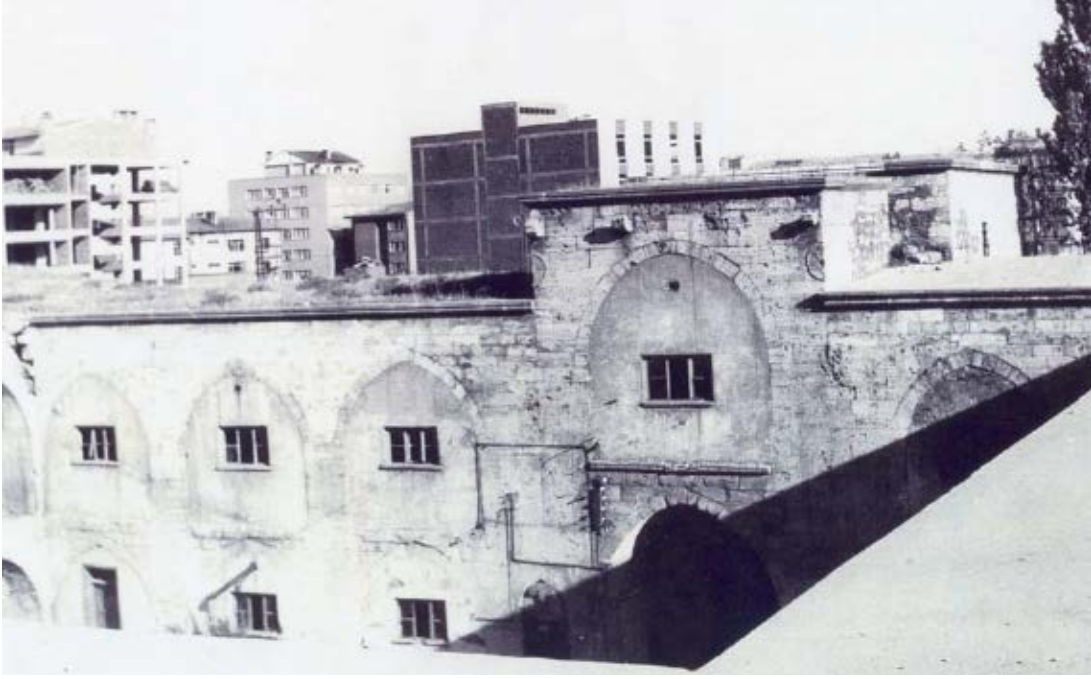
Diğer üç yönde sağlam durumda olan revakların avluya bakan açıklıkları zemin ve birinci katta tamamen kapatılmıştır ve badanalıdır (Fotoğraf: 20). Dış cephelerin de kısmen badanalı olduğu görülmektedir(Fotoğraf: 21-22).

Fotoğraf 20: Güneydoğu avlu cephesine örtüden bir bakış / S.V.B.M.F.A

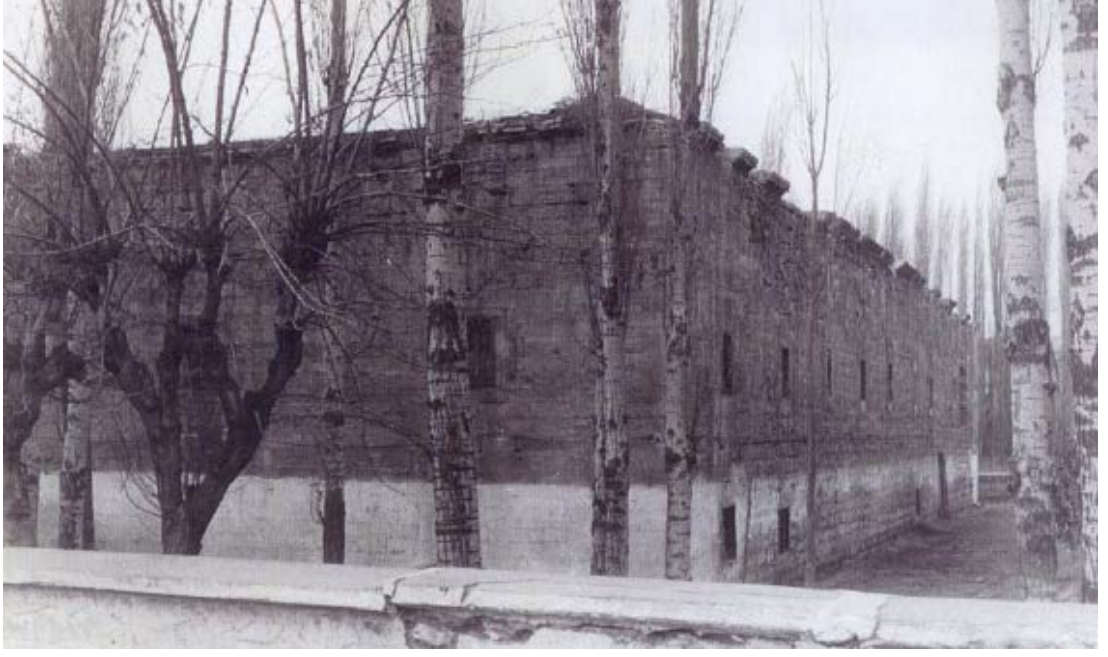
Fotoğraf 22: Kuzeydoğu cephesinin dođu yönüne bir bakış / S.V.B.M.F.A.

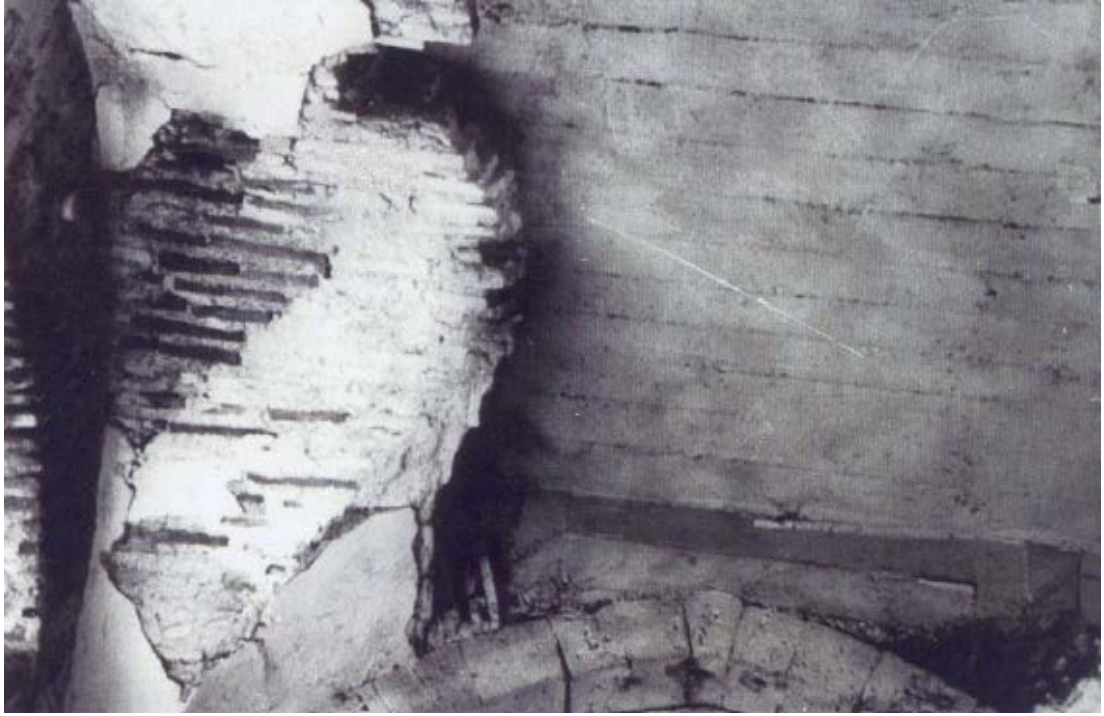
Bunun yanında yapının dış cephesinde duvar ve saçak taşlarının hasarlı olduđu ve yerinden oynadıđı gözlenmiştir. İç mekanlara ilişkin fotoğrafların çok az sayıda olması nedeniyle (Fotoğraf: 23-24-25-26-27-28), bu bölümlerin geçirdiđi müdahaleler, 04.08.1976 tarihli teslim tutanađından) edinilen sınırlı bilgiler ve günümüzde yapılan tespitler ışığında değerlendirilmektedir.

Fotoğraf 26: Hanın ahır girişindeki yıkık tonoz üzerinde yer alan betonarme döşeme / S.V.B.M.F.A.

Bu tutanağa göre; yapının içinde kuzeydoğu revakı yıkıktır, zemin ve birinci katta yer alan odaların sıvaları dökülmüştür ve kapı ve pencereleri kırıktır, dış cephede ise saçak taşları yer yer haraptır. Ayrıca sonradan eklenen kısımlar yıkılmadan bırakılmıştır ve sonradan eklenen elektrik ve su tesisatı çalışmayacak derecede tahrip olmuştur. Yapının kışlaya dönüştürüldükten sonra geçirdiği belki de en kapsamlı müdahale 1978-1984 seneleri arasına tarihlenmektedir. Vakıflar Genel Müdürlüğü Arşivi'nden20edinilen belgelere göre 2.650.000 TL ödenekli onarımın müteahhiti Sabri Barut, mimarı Mustafa Elgin'dir Ayrıca tekniker olarak Ömer Ertan'ın adı geçmektedir (05.02.1982 tarihli ihtarname). Bu belgelerde ayrıca 1978 yılında kuzeydoğu revakının zemin kat kemer ve tonozlarının mevcut izlere göre tamamlandığı ve damda bir kısım dökme mozaik kaplama yapıldığı belirtilmektedir. Yine aynı kaynağa göre, 1981 yılında yapılacak işler; çizilecek restorasyon projesine göre, birinci katta yarım kalan tonoz ve kemerlerin tamamlanması ve bu kısmın üzerinin de mozaik ile kaplanması olarak belirtilmektedir. Bu proje ile ilgili olarak arşivde gereken ayrıntıyı içermeyen, kroki düzeyinde bir çizim bulunmaktadır (Fotoğraf : 29).

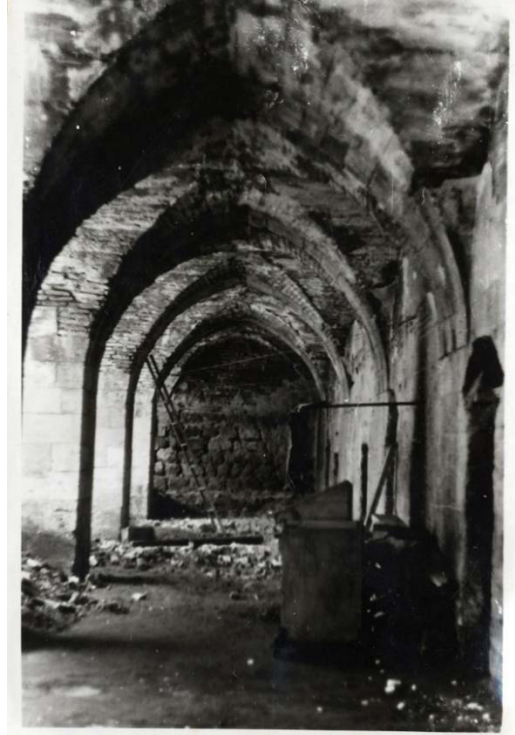
Fotoğraf 28: Zemin kat kuzeydoğu revak / S.V.B.M.F.A

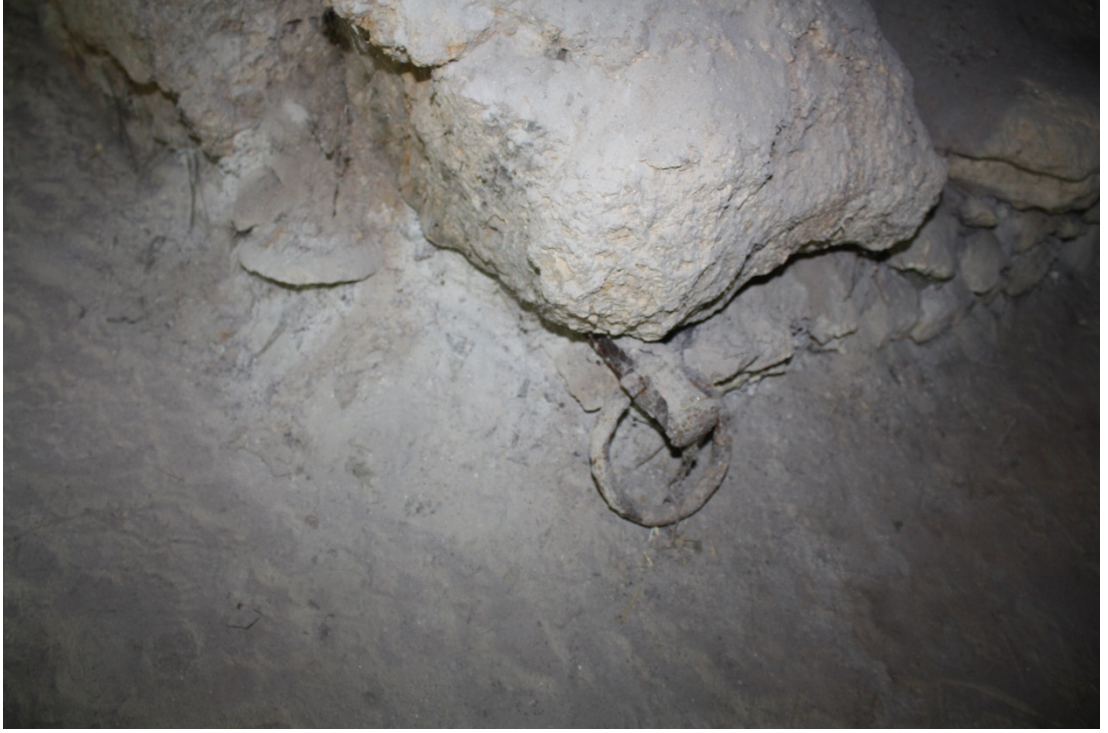
Odaların özgün işlevinin zemin katta ticari faaliyetlere hizmet veren, ya da hana gelen yolcuların konaklaması için ayrılmış mekanlar olduğu düşünülmektedir. Ahır bölümü ise handa konaklayan yolcuların binek hayvanları için ayrılmıştır. Ahırda yer alan payelerin derz aralarına sabitlenmiş demir kazıklar ve bu kazıkların uçlarında daire formunda halkalar yer almaktadır. (Fotoğraf: 42)

Fotoğraf 42: Behram Paşa Hanı'nın taşıyıcı ayakların derz aralarındaki halka

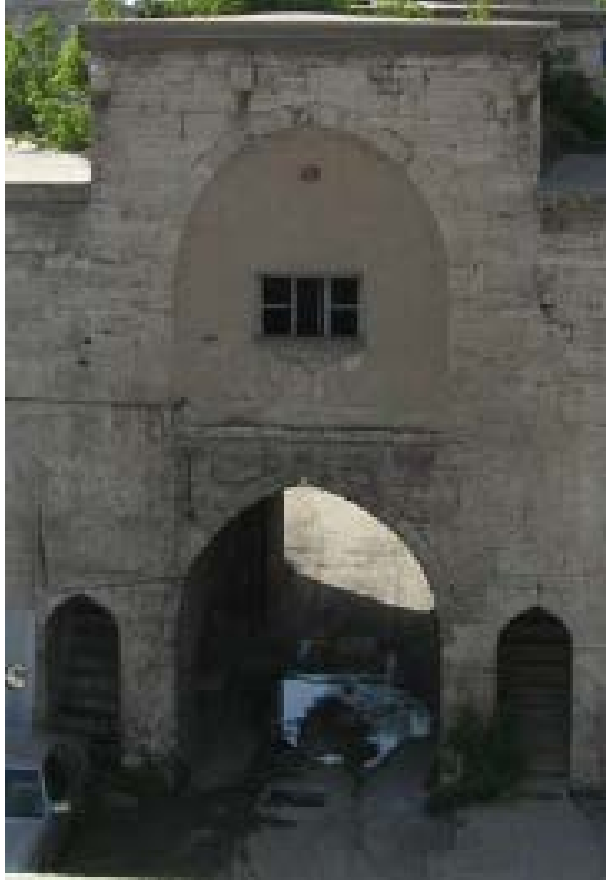
Yapının üst katına çıkışlar avlunun güneydoğu revaklarında yer alan ve avludan geçilen iki merdiven (Fotoğraf: 43) ve avlunun kuzeybatısında yer alan çift kollu bir merdiven ile sağlanmaktadır (Fotoğraf: 44). Çift kollu merdivenin altındaki sivri tonozun gerisinde ahır girişi bulunmaktadır (Fotoğraf: 45). Zemin ve üst katta revaklarda bölümlendirilmeler ve bazı odaların arasındaki duvarlarda kemerli açıklıklar açılmıştır (Fotoğraf: 46).

Fotoğraf 43: Güneydoğu avlu cephesindeki 1.kata çıkan merdivenler

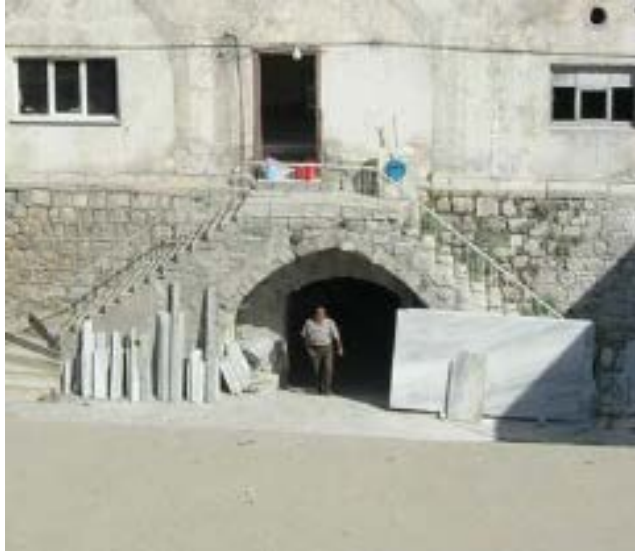
Fotoğraf 44: Kuzeybatı avlu cephesindeki 1.kata çıkan çift kanatlı merdiven

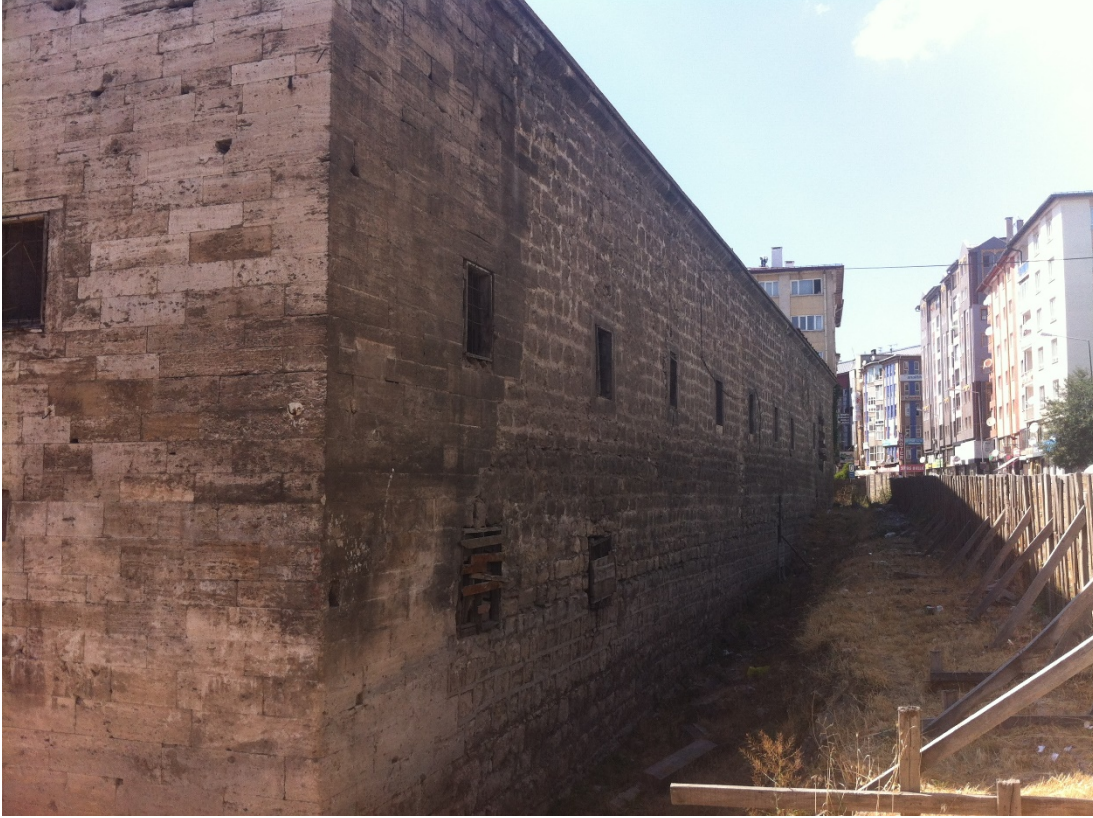
Odaların hemen hepsi birer kapı ve pencere ile revaklara açılmaktadır . Köşelerde ve diğer bazı odalarda ise plan özelliği veya işlev farklılığı dolayısıyla revaklara açılan sadece birer kapı yer almaktadır. Odaların aydınlanma ve havalandırma ihtiyaçları revaklara açılan bu kapı ve pencerelerle sağlanmıştır. Ayrıca birinci kat odalarında dışarıya açılan pencereler bulunmaktadır. (Fotoğraf: 47).

Fotoğraf 47: Kuzeydoğu cephesi 1.kat odaların pencere şebekeleri

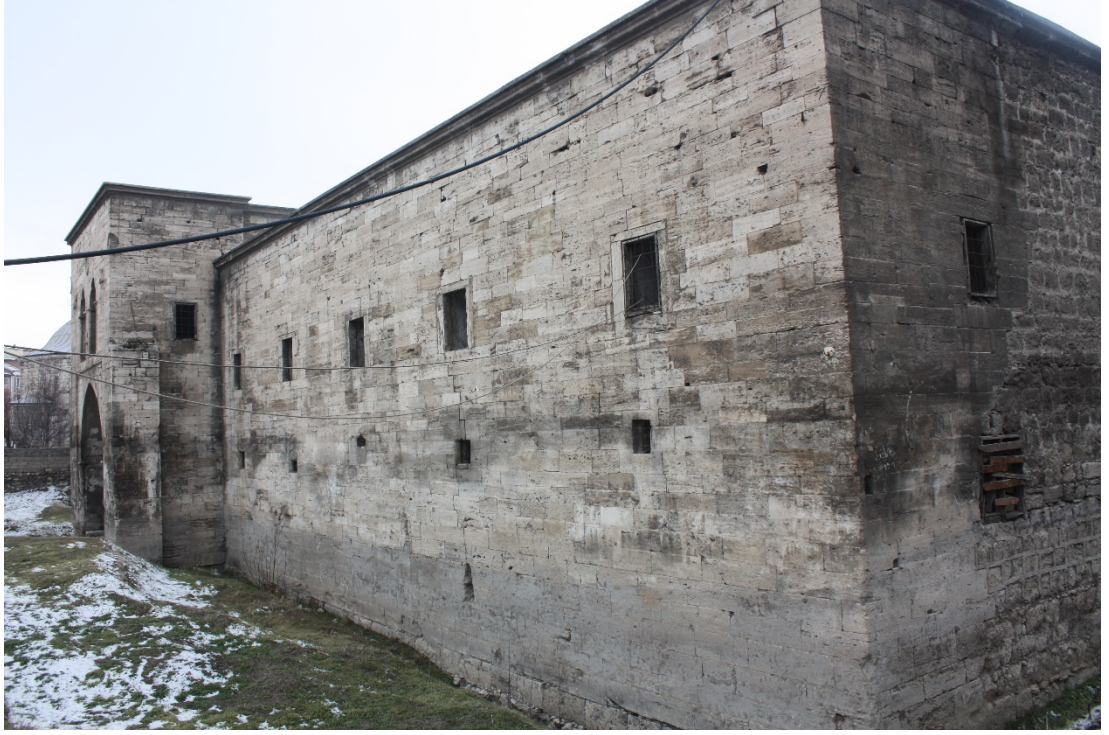
Zemin katta bulunan bazı odalarda da dışarıya açılan pencereler yer almaktadır (Fotoğraf: 48).Yapıda örtü şekli olarak çeşitlilik söz konusudur. Revaklar ve ahır kısmı haç tonozlarla örtülüdür . Revaklardaki ayaklara oturan kemerler sivri kemer biçimindedir (Fotoğraf: 49). Odalarda ise kubbe, sivri tonoz, haç tonoz ve beşik tonoz kullanılmıştır.

Fotoğraf 48: Güneydoğu cephesi zemin kat odaların mazgal pencereleri

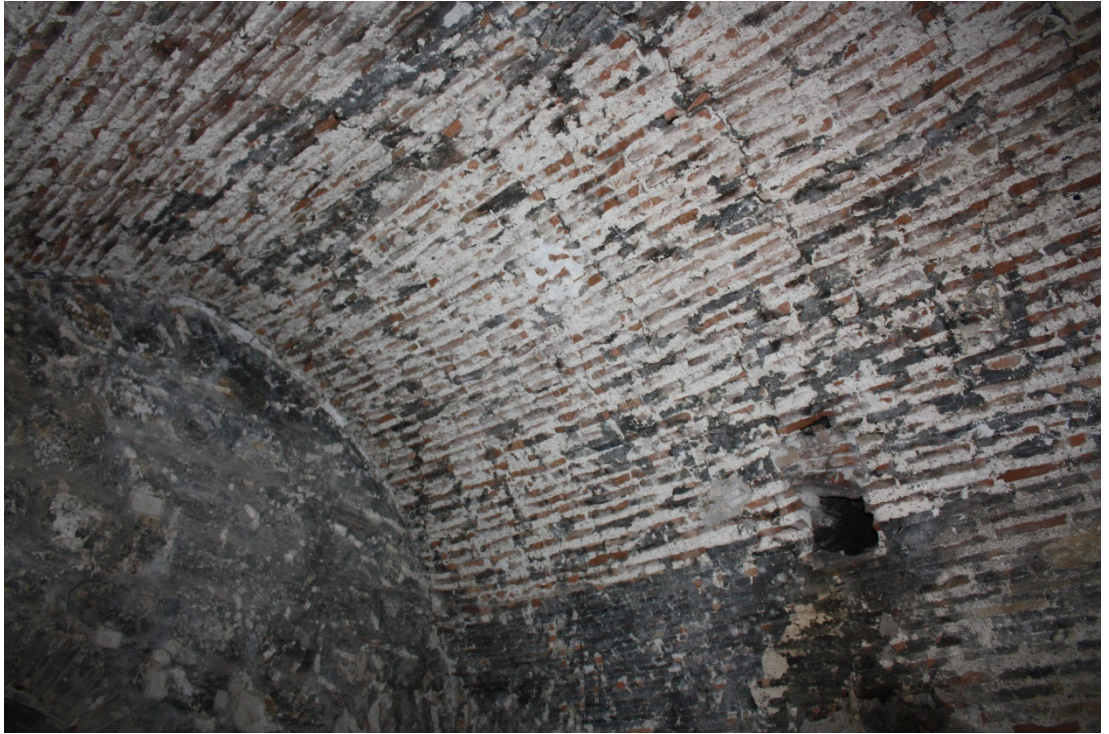
Fotoğraf 49: Beşik tonoz ile örtülmüş bir oda

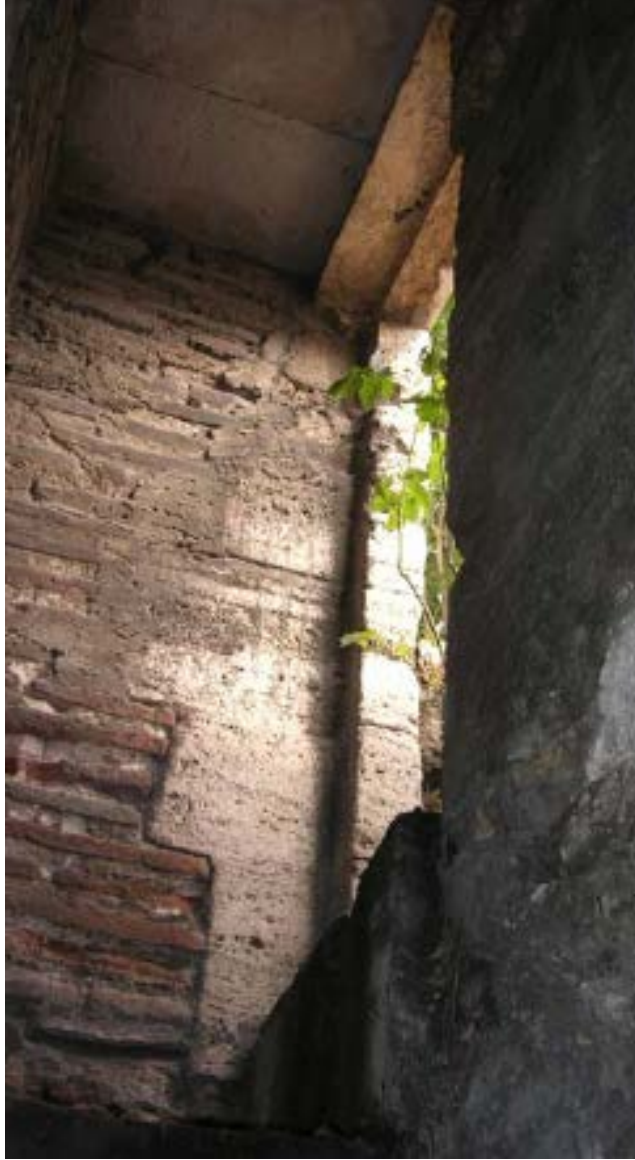
Fotoğraf 50: Çatıya çıkış bölümü

Cepheler saçak kornişli ile son bulmaktadır. Hanın çatısına, güneydoğu tarafta birinci katta yer alan bir mekandan geçilen dar ve dik bir merdivenle ulaşılmaktadır.

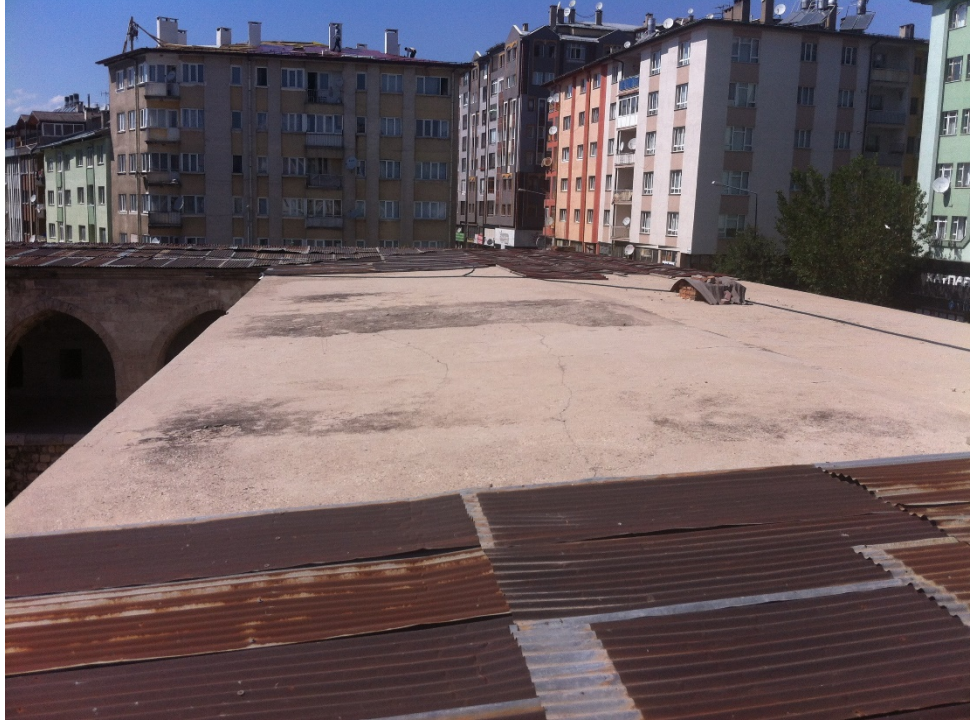
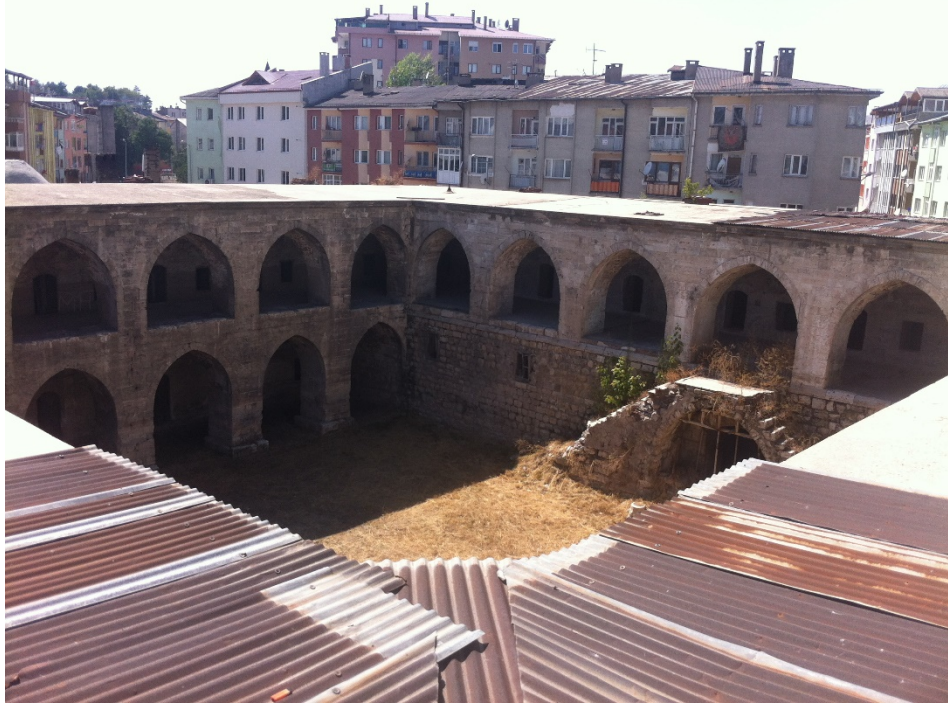
Fotoğraf 51: Örtünün mozaik kaplı fotoğrafı

(Fotoğraf: 50). 1978 tarihli fotoğraflarda düz toprak dam olduğu görülen çatı günümüzde hafif eğimli dökme demirli mozaik betonla kaplıdır. Mozaik kalınlığı yer yer 25 cm'ye kadar ulaşmaktadır.(fotoğraf: 51-52)

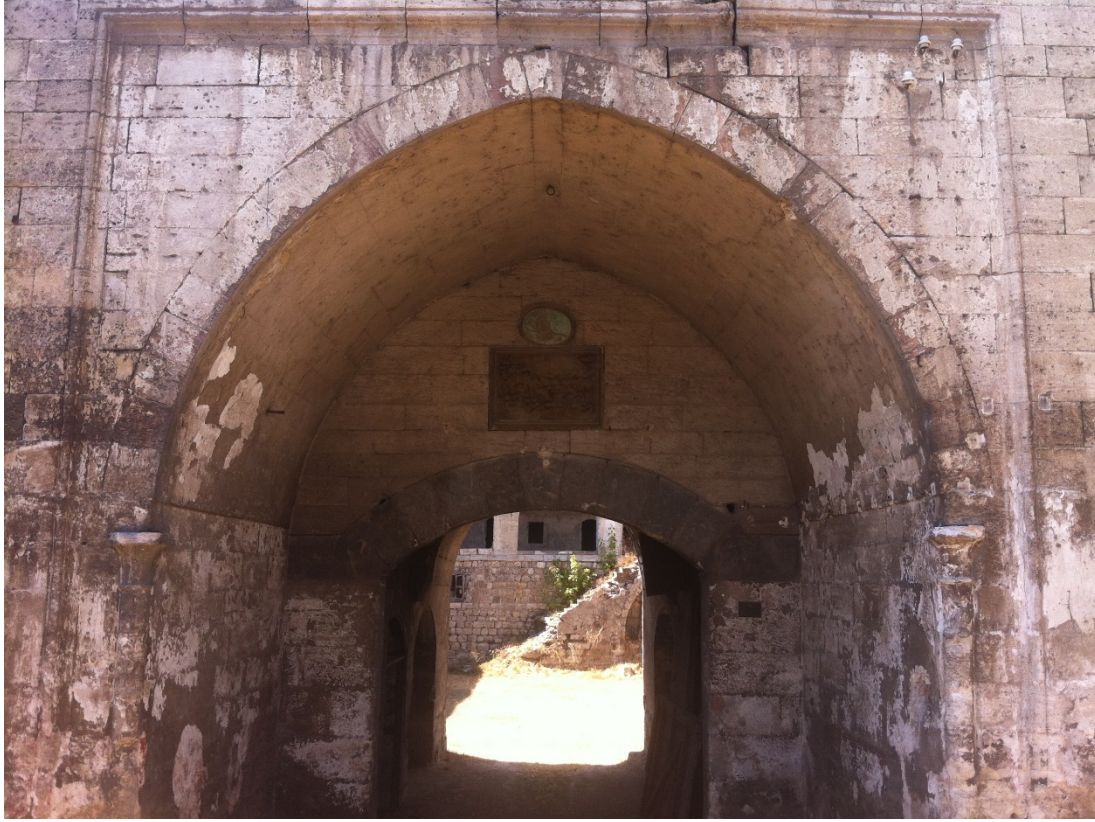
Fotoğraf 53: Behram Paşa Hanı'nın ana kapısı

Hanın girişi güneydoğu yönünde yer almaktadır. Güneydoğu - kuzeybatı doğrultusundaki orta aksa göre batıda bulunan giriş bölümü, dışarıya doğru 3,46 metre taşmaktadır (Fotoğraf: 53).

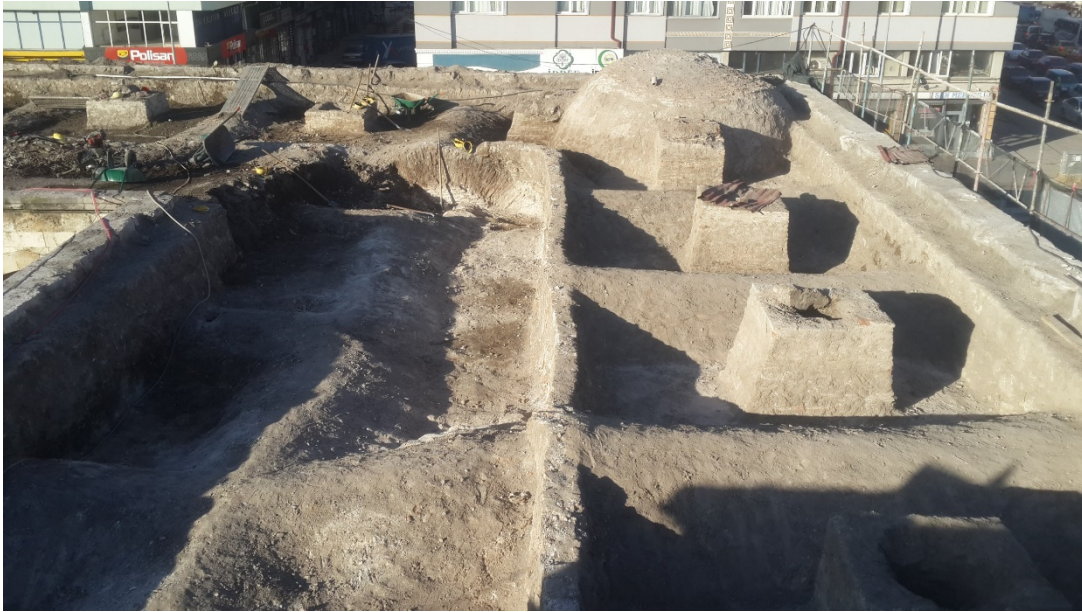
Fotoğraf 55: Behram Paşa Hanı'nın örtüsünde yer alan baca temelleri

Zemin katta avlu zemini ile revaklar, odalar ve ahır zemini arasında yer yer 1 m'yi geçen kot farkı, yapının dış kısmının ve avlusunun yanında revak birimleri, odalar ve ahır zeminlerinin de dolduğunu göstermektedir. Yapının çatısının özgün durumu ile ilgili net bir bilgi yoktur. Son restorasyondan önce düz dam şeklinde ve demirli dökme mozaik kaplı olan çatının güney ve doğu köşelerinde birer kubbe yer almaktadır. Ayrıca yine son restorasyondan önce yapının güneydoğusunda giriş bölümünün üzerindeki çatı bölümü yapının geneline farklı yüksek iki bölümden oluşmaktadır. Özgün baca detayları günümüze ulaşmamakla beraber, bazı baca yerleri gözükmemektedir. (Fotoğraf: 55)

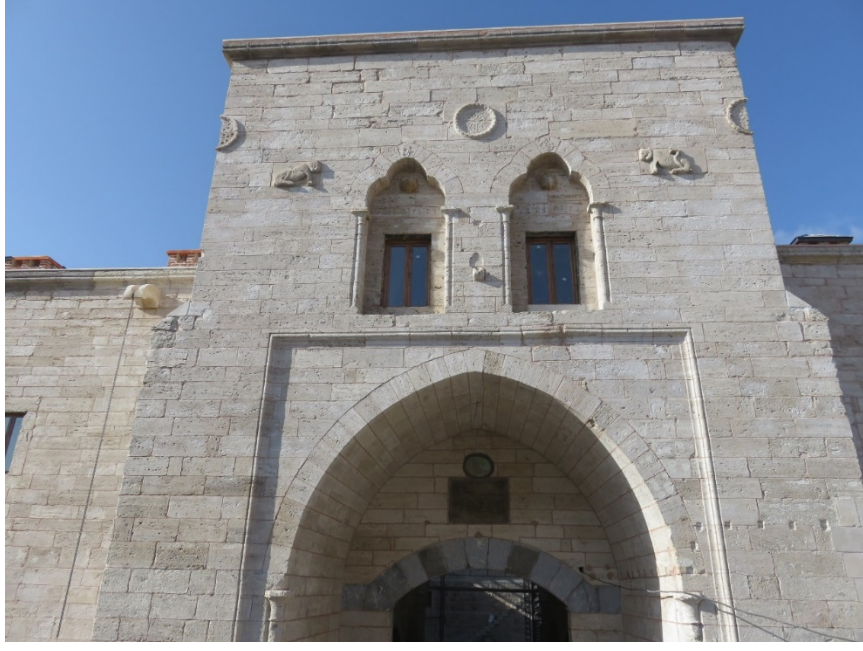
Fotoğraf 56: Behram Paşa Hanı'nın tonozlu giriş eyvanı

Yapının zemin katı, güneydoğu, güneybatı ve kuzeydoğu yönlerinde avluyu çevreleyen revaklar, bunların gerisinde yer alan odalar ve kuzeybatı yönündeki ahır (develik)bölümünden oluşmaktadır. Hana giriş, güneydoğu yönünde 3.45 m. derinlikte ve yaklaşık 4.66 m. açıklığa sahip sivri tonozlu eyvandan sağlanmaktadır (Fotoğraf: 56).

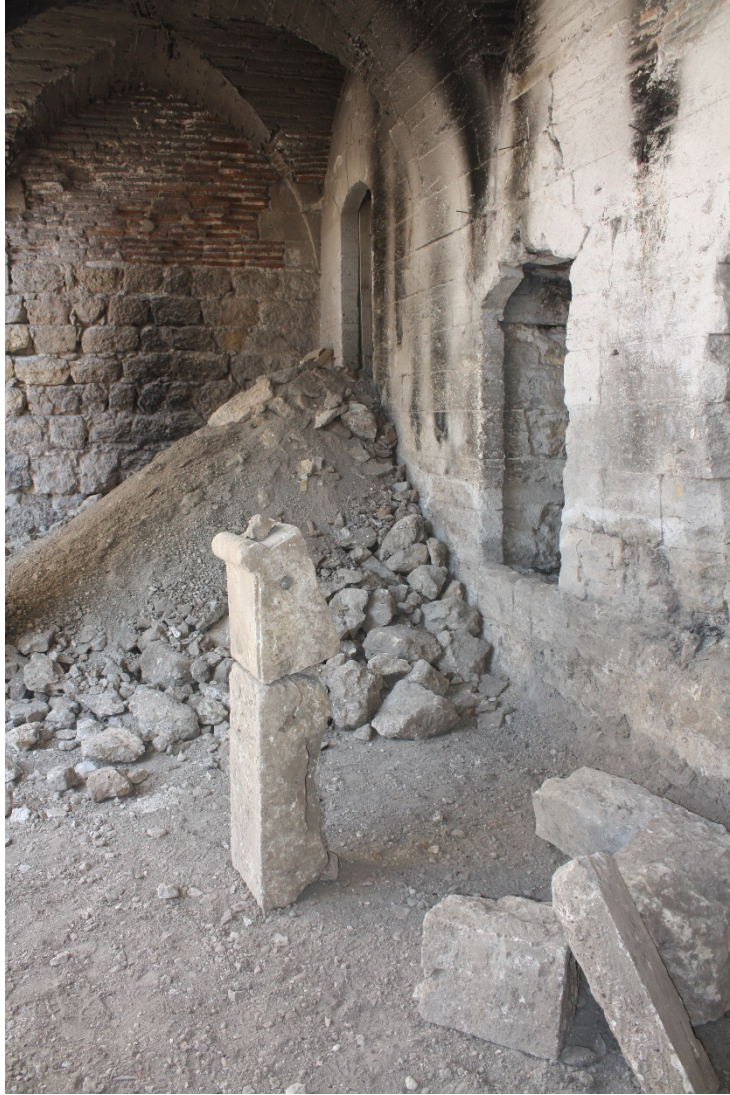
Fotoğraf 58: 2011 yılında belediyenin yaptığı çalışmalar sırasında ortaya çıkan kaplamalar

bulunmaktadır. Belediyenin 2011 yılında yaptığı moloz alma çalışmaları neticesinde alınan molozlar, hanın avlusunda toplatılmıştır. Giriş eyvanının batı ve kuzey köşelerinin zemininde 53×38 cm boyutlarında taş kaplama kalıntıları yer almaktadır (Fotoğraf: 58).

Bunların vaktiyle eyvan içerisinde kuzeydoğu ve güneybatı duvarlarına bitişik sekilerin kalıntıları olduğu düşünülmektedir. Giriş eyvanının zemininin asfalt kaplanması sonucu, sekilerden geriye sadece bu izler kalmıştır. Hana girildikten sonra, avluya 3,80 m genişliğinde ve 11 m uzunluğundaki bir koridor ulaşılmaktadır.

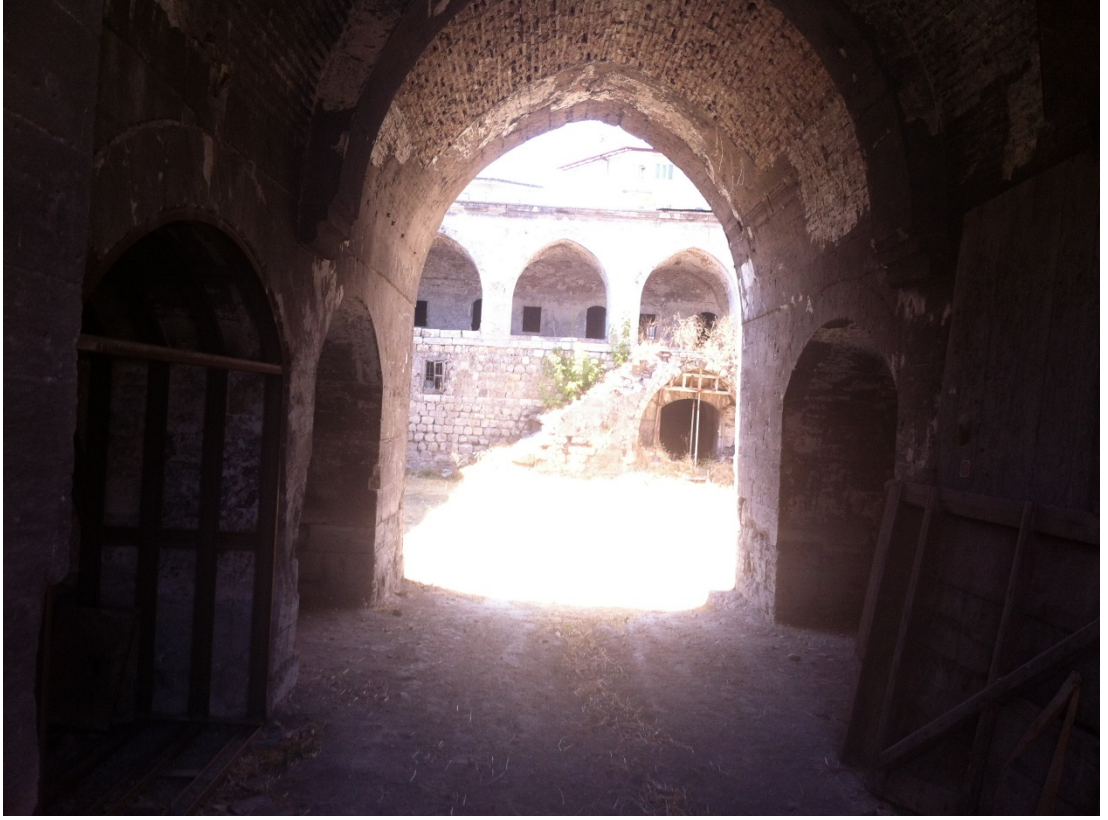
Fotoğraf 59: Destekleyici kemer

Bu geçidi örten sivri tonozun ortasında 73,5 cm kalınlığında ve tonozdan 20 cm taşan destekleyici bir kemer bulunmaktadır (Fotoğraf: 59).

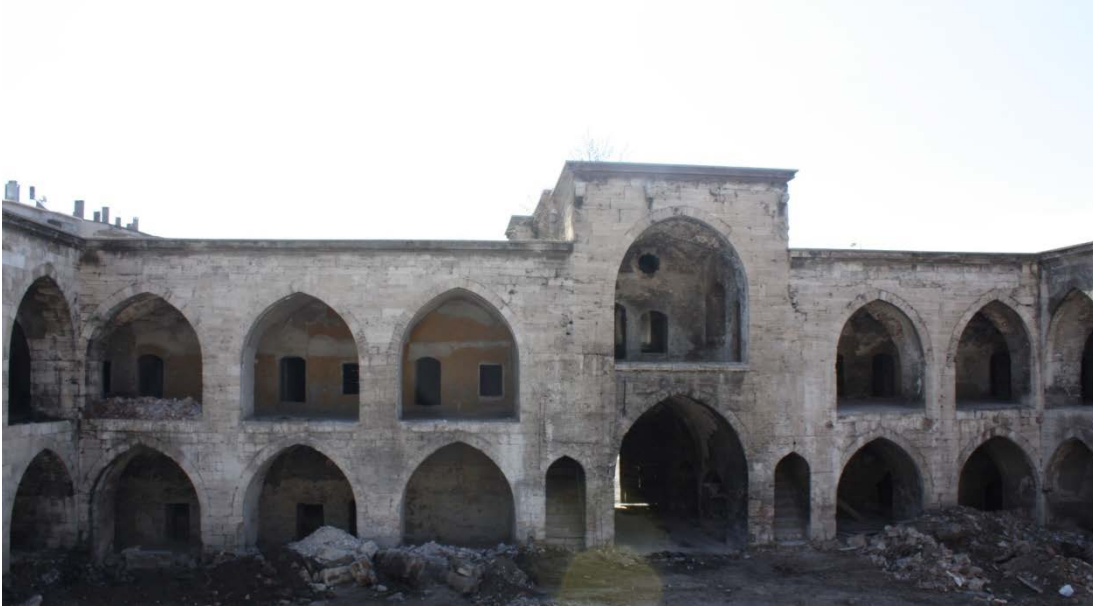
Fotoğraf 60: Behram Paşa Hanı'nın iç avlusu ve güneydoğu cepheye bakış

İç avluyu üç yönde çevreleyen revakların paye ayakları arasında, her yönde altışar açıklık bulunmaktadır. İç avlunun Güneydoğu yönünde ayrıca, iki yanında üst kata çıkışı sağlayan iki merdivenin avluya açılan girişleri yer almaktadır (Fotoğraf: 60).
