BEHRAM PAŞA HANI VE RESTORASYONU

Yüksek Lisans Tezi

Buğrahan KARAMAN

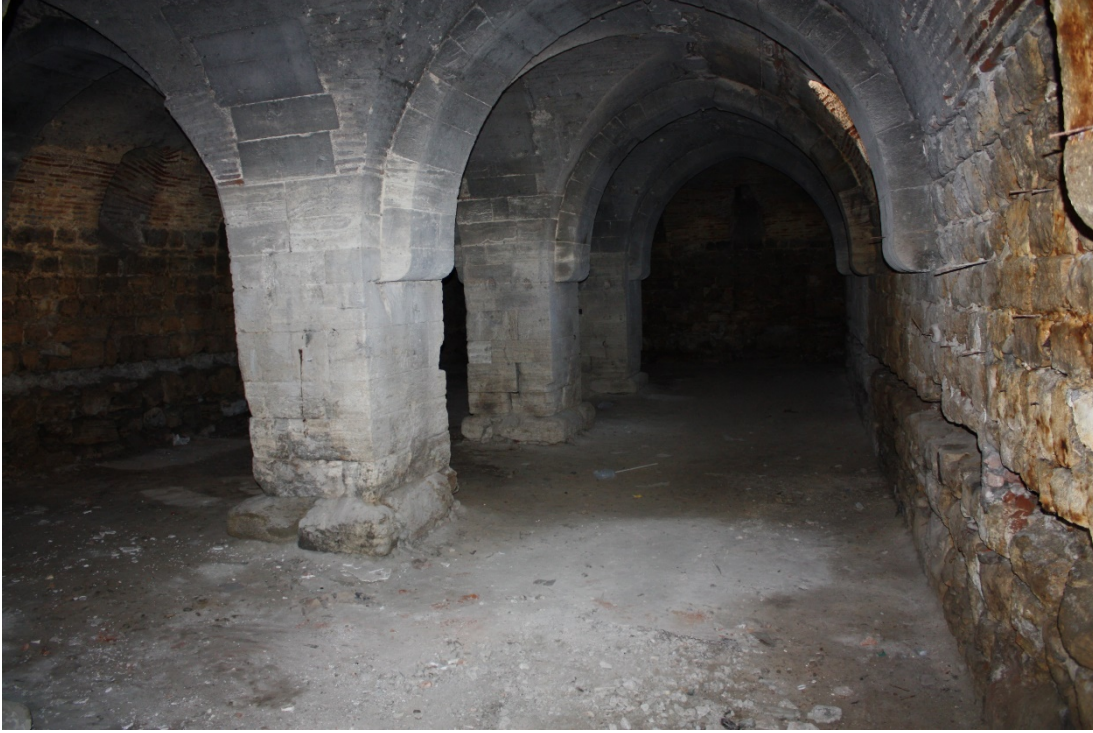
Fotoğraf 61: Behram Paşa Hanı'nın ahır içinden kuzeydoğu bölümüne bakış

Hanın zemin katında, kuzeybatı yönünde ki ahır (develik) uzun dikdörtgen planlıdır ve güneybatı-kuzeydoğu doğrultusunda ortasında uzanan payeler sırası ile iki sahına bölünmüştür (Fotoğraf: 61) Bu bölümde ahırın daha önceden mevcut olan 3 tonoz örtüsü yıkık vaziyette olduğu için daha sonradan tekrar örülmüştür. Bu

konuya restorasyon aşamaları sırasında detaylıca değinilecektir. Kuzeydoğu ve güneybatı kenarlarında sivri bileşik tonozla, geri kalanı haç tonozlarla örtülüdür.

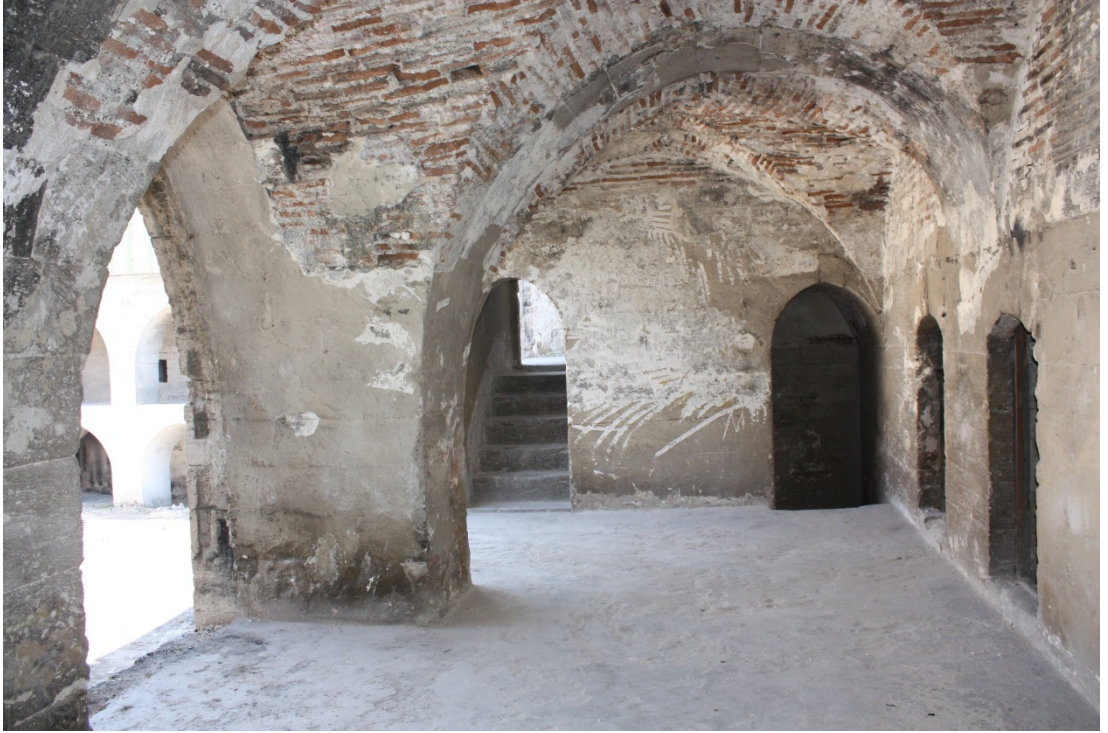
Fotoğraf 62: Han ağası odasına güneybatı revak kanadından çıkış

Yapının birinci katında, iç avluyu dört yönden çevreleyen revaklar ve bunların hemen arkasında odalar yer almaktadır. Kuzeybatı yönünde ahır duvarına bitişik vaziyette çift kollu bir merdiven birinci katın kuzeybatı revakına çıkışı sağlamaktadır. Güneydoğu yönünde ise giriş bölümünün iki yanında yer alan simetrik vaziyette iki ayrı merdiven vasıtasıyla da 1. kata çıkış sağlanmaktadır. Giriş koridorunun üstündeki daha yüksek kotta bulunan Sultan Dairesine (Han Ağası Odası) ise revaklardan geçilen merdivenler ile çıkış sağlanmaktadır. (Fotoğraf: 62)

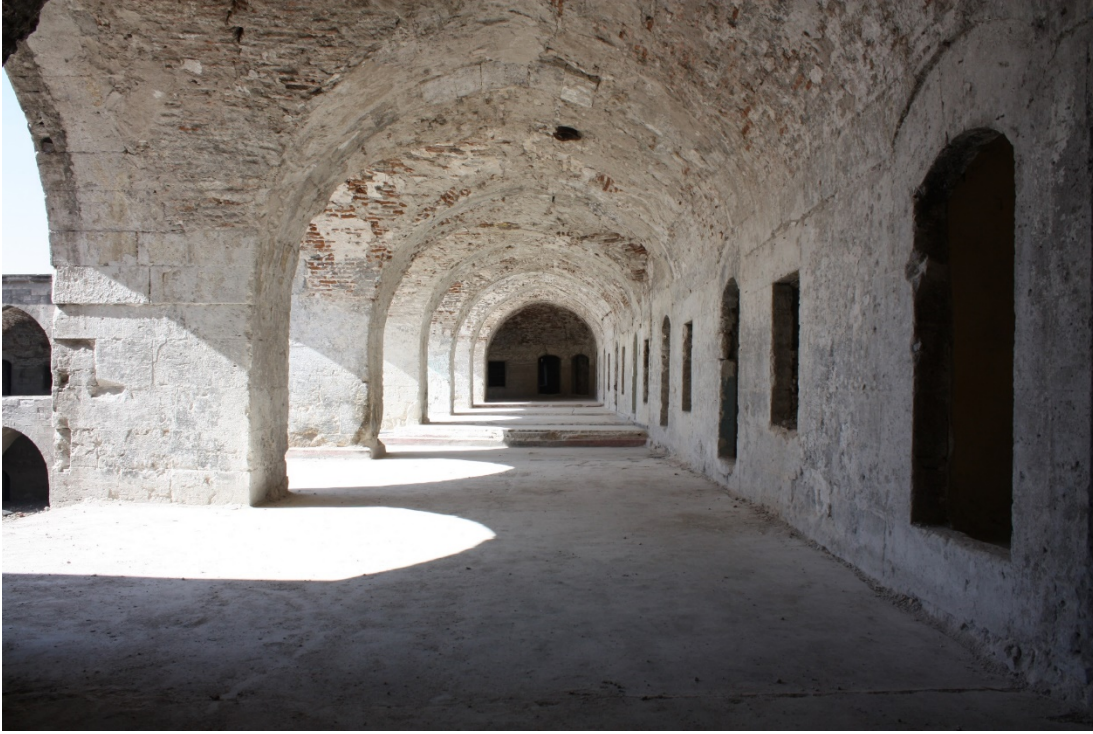
Fotoğraf 63: Behram Paşa Hanı'nın 1.kat kuzeybatı revakı

açılmaktadır. Bunun yanında odaların çoğunda dış bölüme açılan pencereler vardır. Birinci kattaki odalarda örtü sistemleri; sivri tonoz, haç tonoz ve kubbeler yer almaktadır. Kubbeli mekanlar hanın güneydoğu cephesinin köşe akslarındaki odalarda iki adet yer alırken, diğer örtü sistemi olan haç tonoz ve sivri tonoz uygulamaları sayıca fazladır. Odaların zemin kotları arasındaki seviye farkı takriben 35 cm ile 40 cm'yi bulmaktadır. (Fotoğraf: 63)

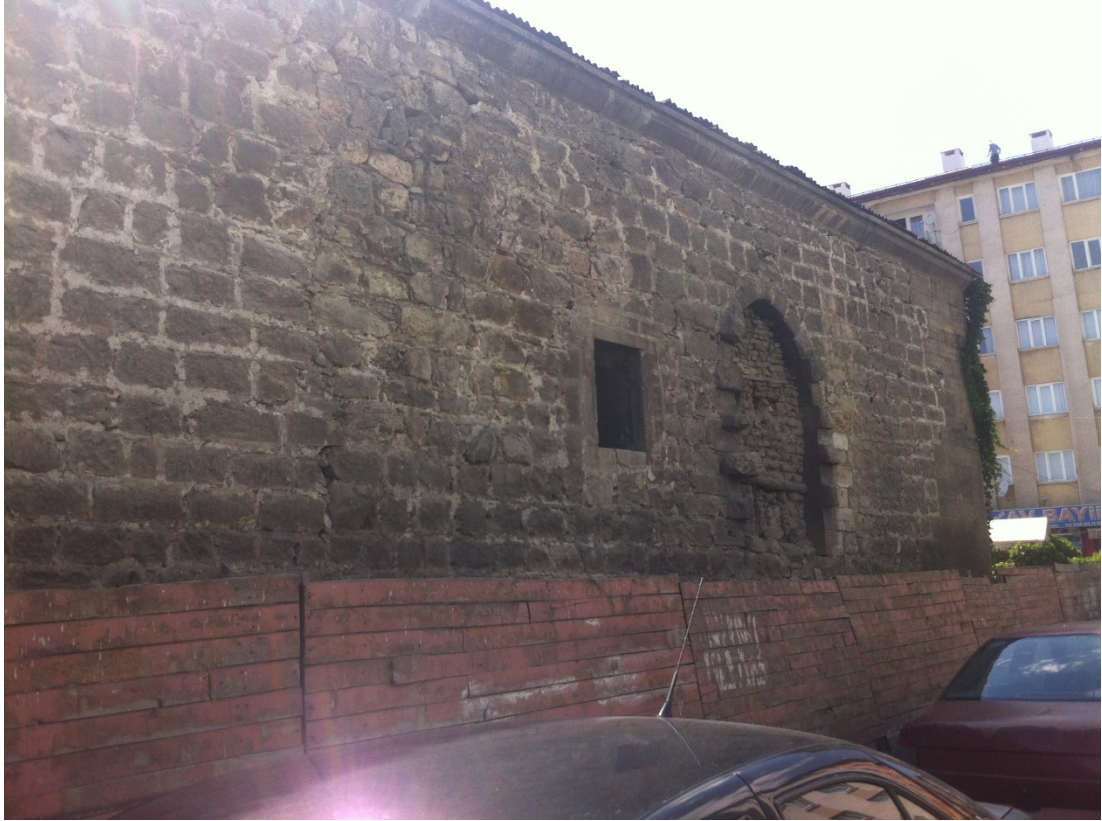
Fotoğraf 64: Behram Paşa Hanı'nın Kuzeydoğu cephesinde bulunan açıklık

1. katın kuzey köşesinde ne zaman açıldığı belli olmayan, dışarı açılan sivri kemer formu bir geçit vardır. Bu geçidin uzunluğu 5.50 m, genişliği 1.90 m, zemin seviyesinden yüksekliği ise 4.00 m'dir. Önceleri bu bölümün hemen yanında yer alan Murdar Irmak'a tuvaletlere yakın olması sebebiyle açıldığını düşünmekteyiz. (Fotoğraf :64)

Hanın dört yöndeki cephelerin tümünde birinci kat hizasında dikdörtgen pencereler yer almaktadır. Kuzeydoğu cephesinin, kuzeybatı ucunda, birinci kat hizasında, diğer cephelerden farklı olarak sivri kemerli bir açıklık bulunmaktadır. Bu bölümdeki açıklığın kemer üzengi seviyelerinde ve yanlarında dışa taşkın taşlar olması sebebiyle burada, aşağı inip yukarı çıkmak için kullanılan bir merdiven olduğu düşünülmektedir (Fotoğraf nu:64). Bu merdiven günümüze gelememiştir. Bu açıklık ilerleyen yıllarda kerpiç malzeme ve briket ile kapatılmış, restorasyon sırasında bunlar alınarak o bölüme açılır-kapanır cam pencere yapılmıştır.

Hanın kuzeydoğu cephesinin yaklaşık 15 metre ilerisinde vaktiyle cepheye paralel olarak uzanan Murdar Irmak yer almaktadır. Günümüzde bu ırmağın üzeri toprak ve asfalt yol ile kapatılmıştır ve bu cephenin önünden Kerim Çavuş Caddesi geçmektedir. Bu cephenin kuzeybatı ucunda 1.85 metre genişliğinde 3.20 metre yüksekliğinde sivri kemerli bir açıklık bulunmaktadır. (bkz. fotoğraf nu:64) (Semiz 2007: 72)

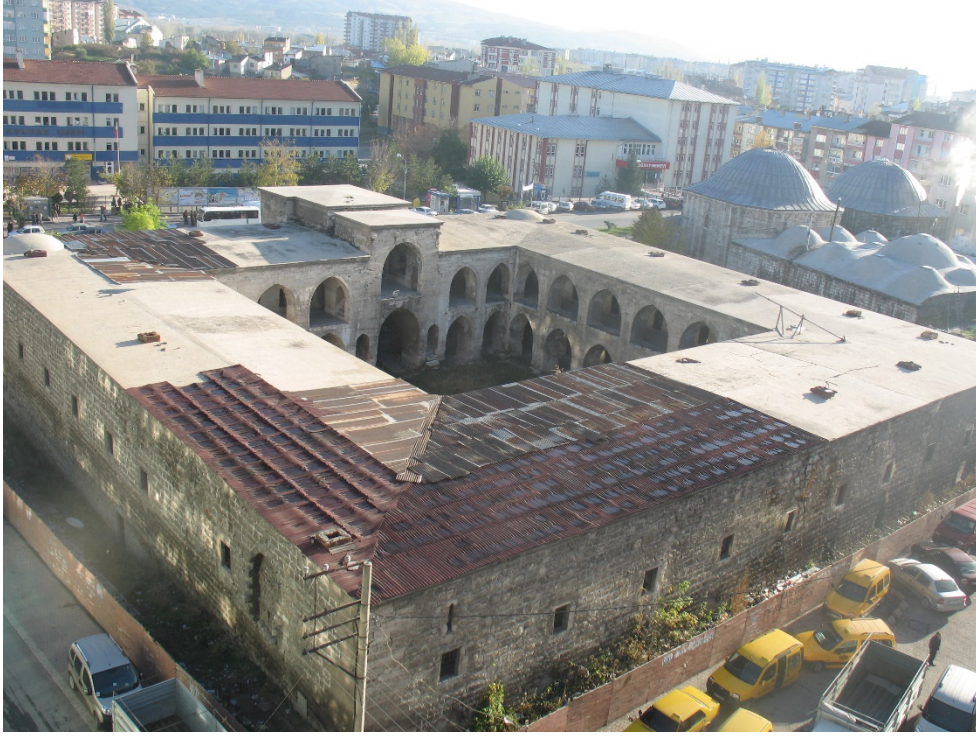
Fotoğraf 65: Behram Paşa Hanı kuzeybatı ve güneydoğu cephesi

Behram Paşa Hanı'nın kuzeybatı cephesi önünden Kurşunlu Sokak geçmektedir. Cephede birinci kat hizasında yan yana sıralanan 10 adet pencere bulunmaktadır. Üst pencerenin genişlikleri ortalama 73 ile 80 cm. arası, yükseklikleri ise 110 ile 117 cm. arası değişmektedir. Zemin kat hizasındaki mazgal pencerelerin bazıları kapatılmıştır. Restorasyon sırasında bu pencerelerin yerleri tespit edilmiş ve pencere şebekeleri lento ve söve taşları kullanılarak yeniden açılmıştır. Bu cephenin köşelere yakın bölümleri düzgün kesme taş, geri kalan beden duvarı ise kaba yonu taşı ile kaplanmıştır. (Fotoğraf: 65)

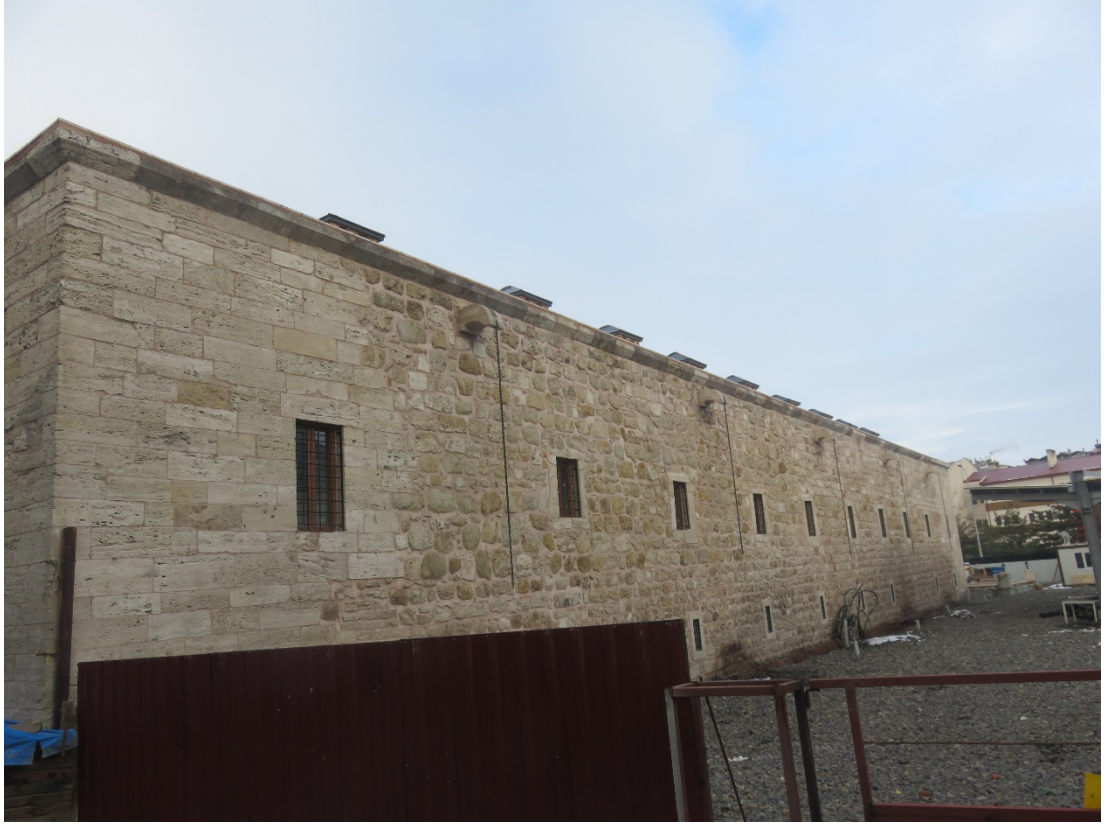
Fotoğraf 66: Behram Paşa Hanı güneybatı cephesi

Behram Paşa Hanı'nın güneybatı cephesi, Kurşunlu Hamamı ile arasındaki bahçeye bakmaktadır. Güneybatı cephesinin birinci katında on adet pencere vardır. Cephenin kuzeybatı ve güneydoğu kenarında düzgün kesme taş örgülü olan bölümlerde yer alan iki adet pencere sırası ile yaklaşık 79X117 cm. ve 74X125 cm. ölçülerindedir. Bunlar arasında yer alan diğer mevcut pencerelerin genişliği ortalama 71 cm. ile 78 cm. arasında, yükseklikleri ise 109 cm. ile 118 cm. arasında değişmektedir. Zemin katın yol seviyesindeki hizada cephenin kuzeybatı yanındaki iki pencere ahıra bakmaktadır (Fotoğraf: 66).

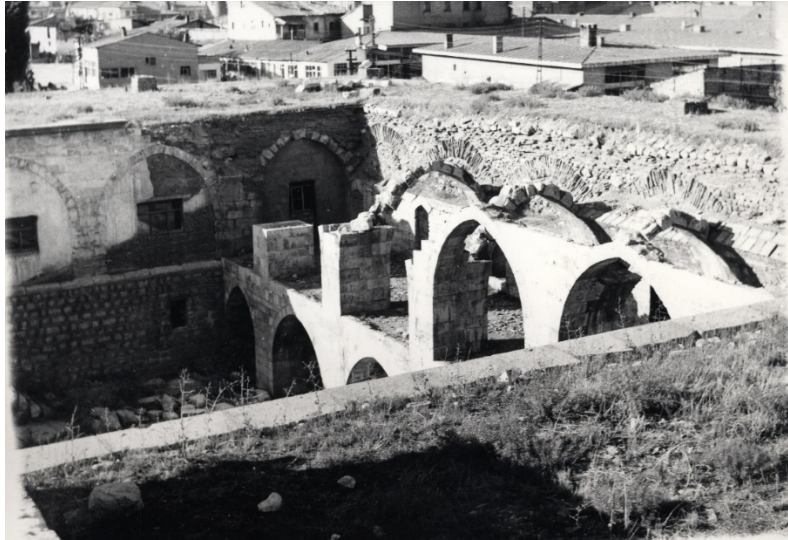
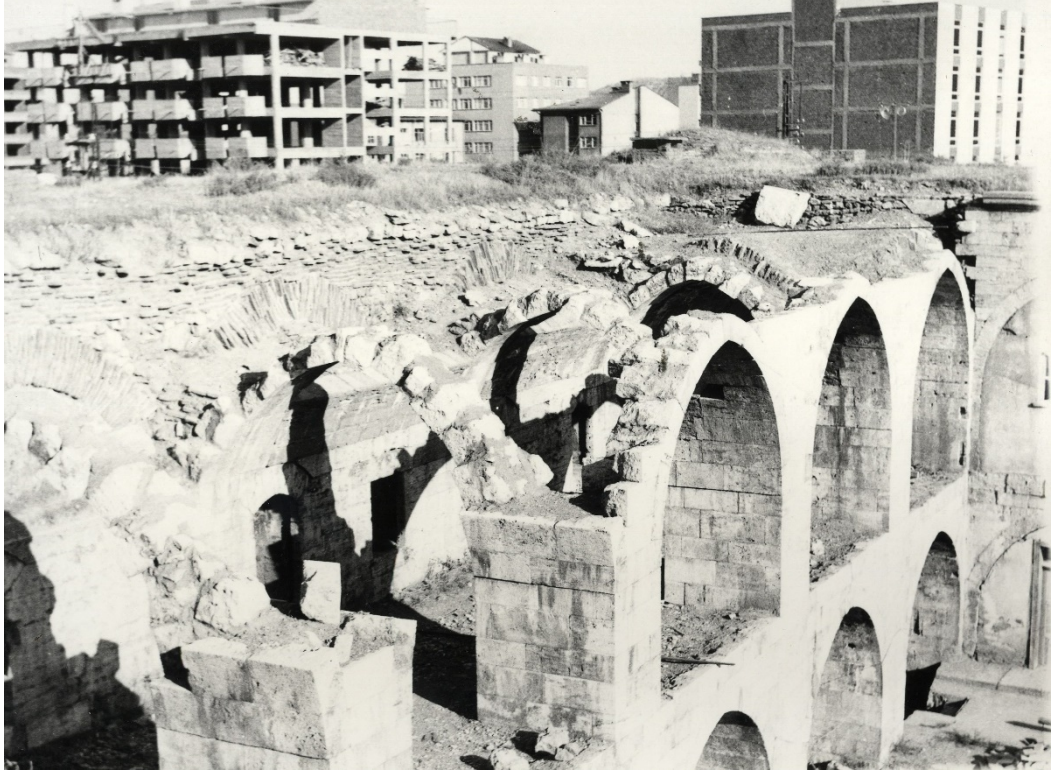
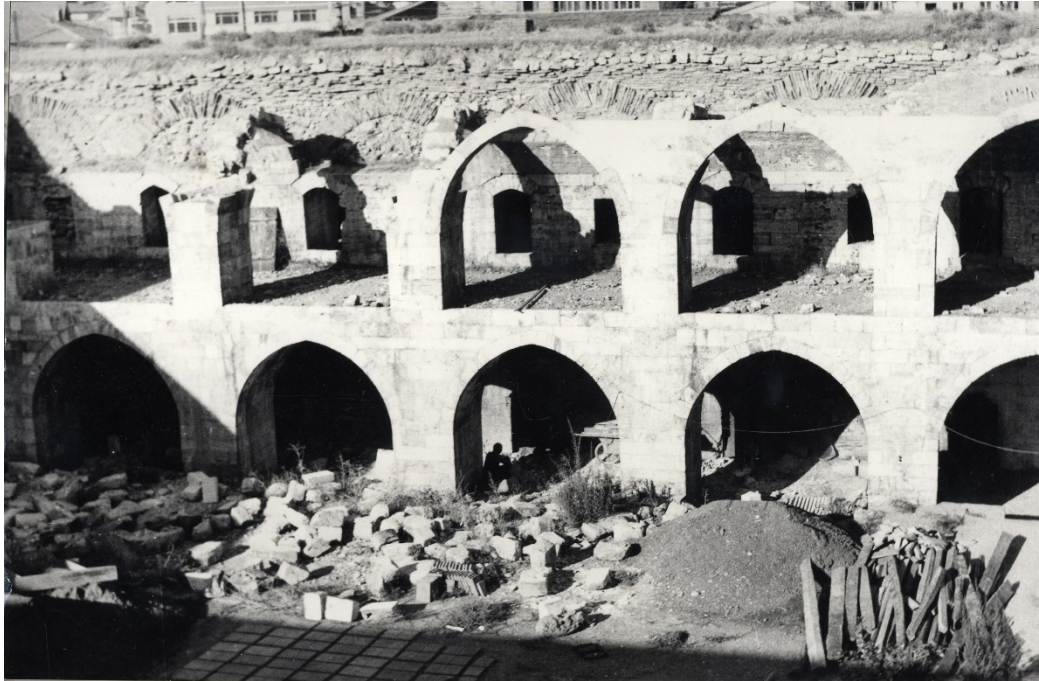
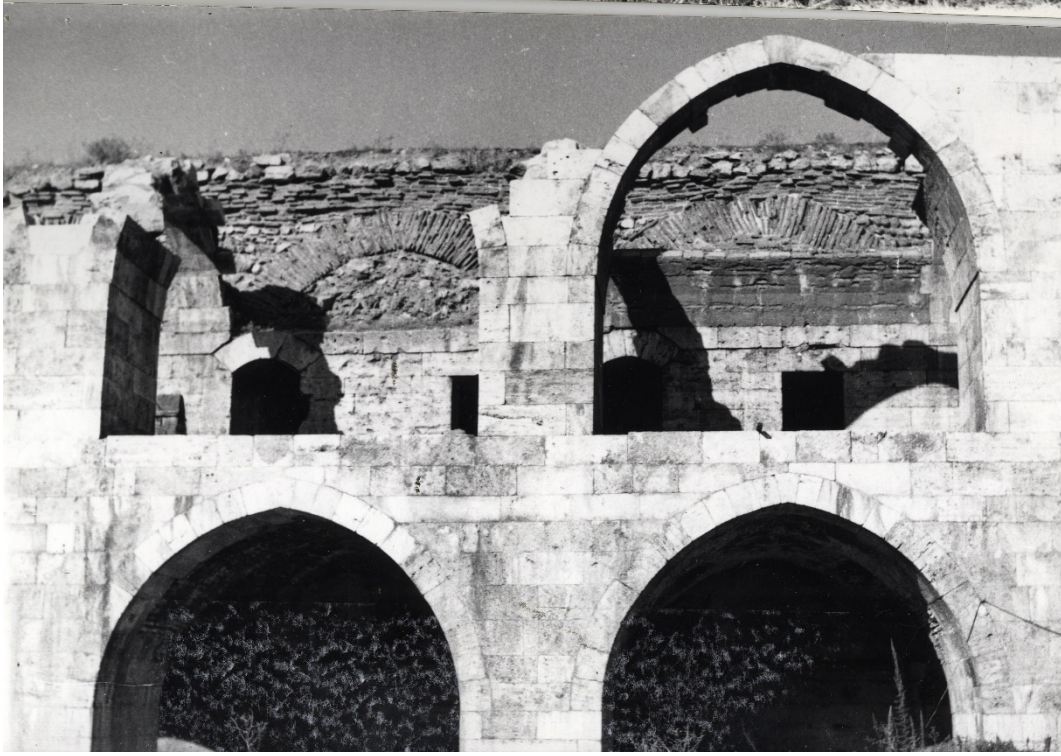
1980 ile 1984 yılları arasında bu bölümde yıkılan revakların restorasyonu yapılmıştır(Fotoğraf: 67-68-69-70). Zemin katta ve yapının birinci katında altışar sivri kemerli açıklık ve bu açıklıklar arasında yer alan beşer revak ayağından oluşmaktadır. Zemin kattaki payeler arasındaki açıklıklar güneydoğudan kuzeybatıya doğru sırayla 3.48 m., 3.43 m., 3.34 m., 3.36 m., 3.41 m., 2.45 m., genişliğinde olup, birinci kattaki ölçüler ise sırayla 3.61 m., 3.58 m., 3.53 m., 3.56 m., 3.61 m., 2.73 m., genişliktedir. Bu cephenin revak gerisinde ise odaların pencere ve kapıları yer almaktadır. Kuzeydoğu avlu cephesinde düzgün kesme taş işçiliği kullanılmıştır (bkz. fotoğraf : 71).

Fotoğraf 67: Behram Paşa Hanı kuzeydoğu cephesi, 1980 yılı restorasyon öncesi görseli / S.V.B.M.F.A.

Fotoğraf 68: Behram Paşa Hanı kuzeydoğu cephesi, 1980 yılı restorasyon öncesi görseli / S.V.B.M.F.A.

Fotoğraf 69: Behram Paşa Hanı kuzeydoğu cephesi, 1980 yılı restorasyon öncesi görseli / S.V.B.M.F.A.

Fotoğraf 70: Behram Paşa Hanı kuzeydoğu cephesi, 1980 yılı restorasyon öncesi görsele / S.V.B.M.F.A.

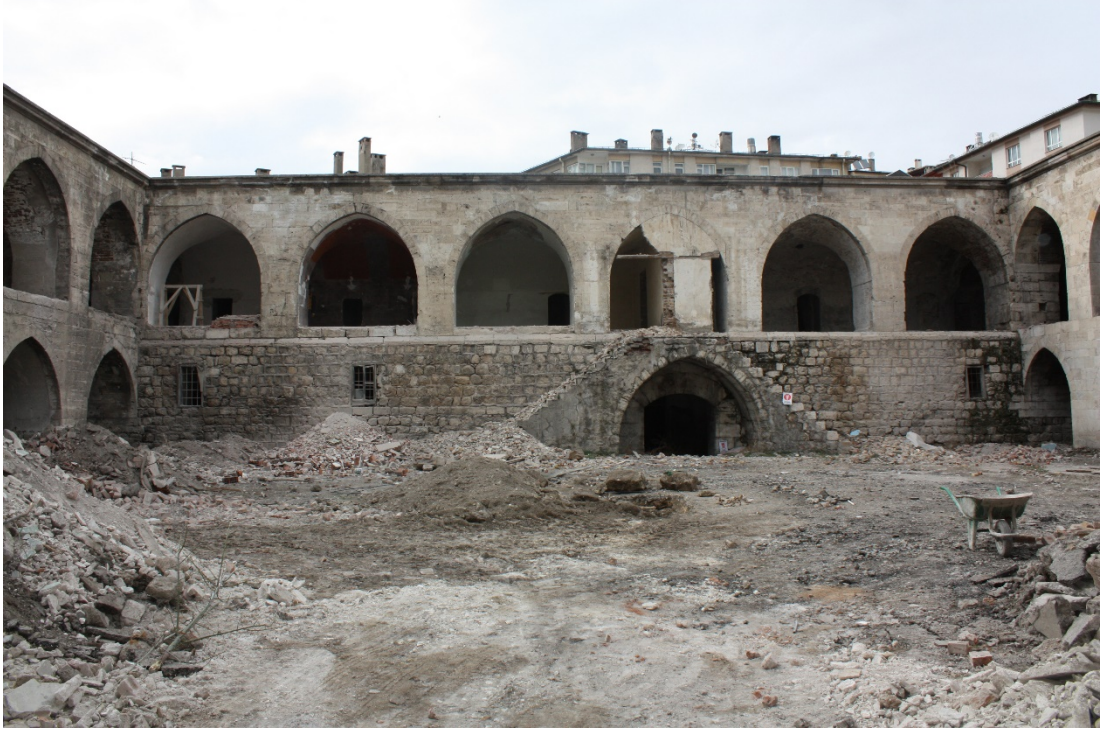
Fotoğraf 72: Kuzeybatı cephesine bakış

Farklı özelliklere sahip kuzeybatı avlu cephesi, zemin katta ahır duvarı ve önünde duvara bitişik olarak yer alan çift kollu merdiven ve üst katta altı revak açıklığından oluşmaktadır. (Fotoğraf: 72) Özgün durumunda iki kanadı da taş basamaklı olan merdivenin güneybatı kanadı değiştirilmiş ve basamak sayısı artırılarak mermer levhalarla kaplanmıştır²²(Semiz 2007: 77).

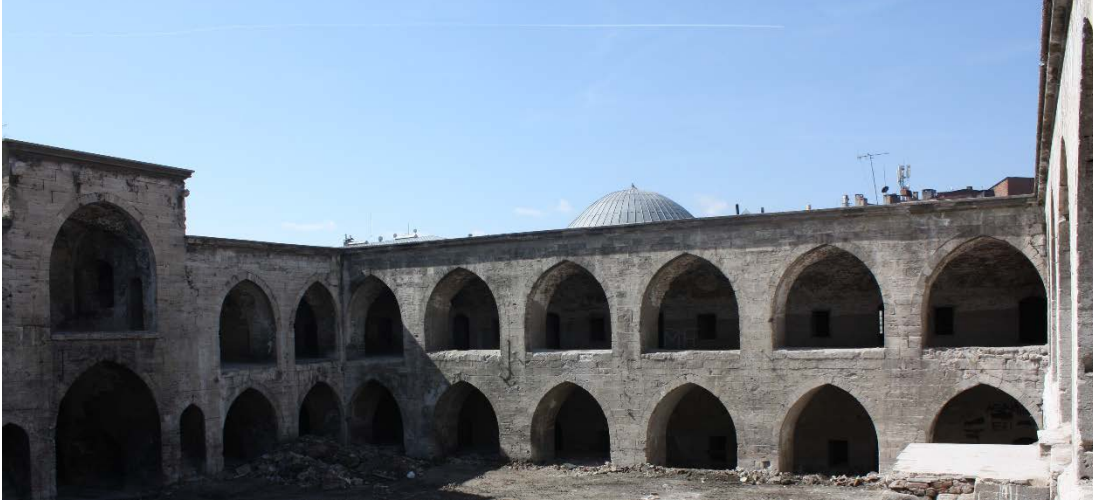
Fotoğraf 73: Behram Paşa Hanı güneybatı avlu cephesine bir bakış

(bkz. Fotoğraf 57) . 6 revak açıklıkları sırasıyla 3.20 m., 3.06 m., 3.17m., 3.18 m., 3.12 m., 3.09 m., genişliğinde, açıklıkları ise sırasıyla 3.40 m., 34.42 m., 3.46 m., 3.45 m., 3.43 m., 3.09 m. genişliktedir. Revak taşıcılarının avluya bakan yüzeyleri zemin katta 1.35 m., üst katta ortalama 107-109 m., genişliğindedir. (Fotoğraf: 73)

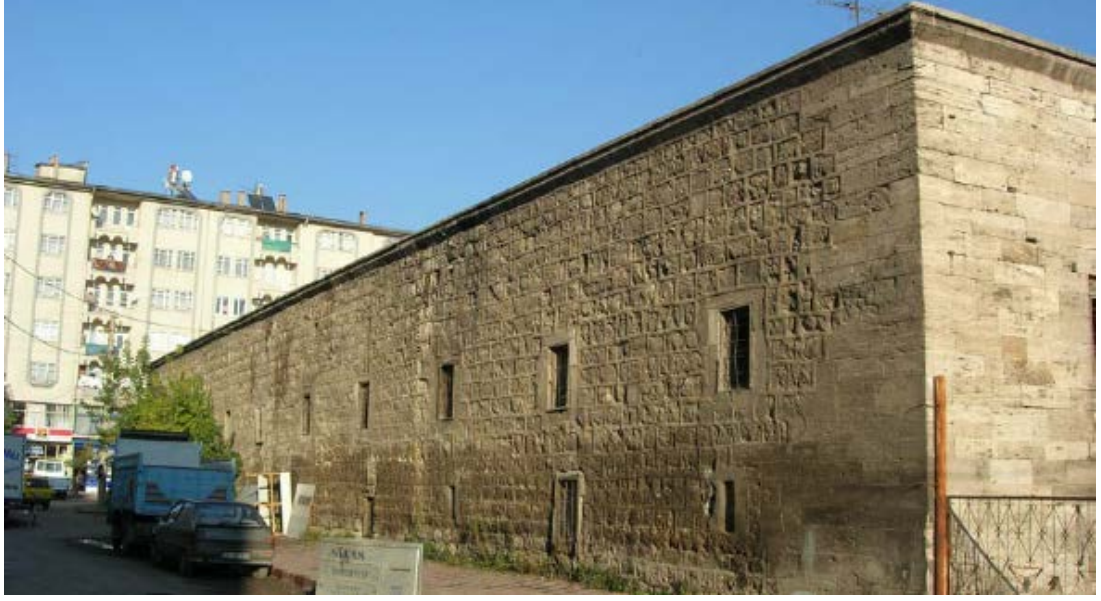
Fotoğraf 74: Hanın Kuzeydoğu cephesinde bulunan farklı form ve kotlardaki pencere şebekeleri

Behram Paşa Hanı'nda avluya ve dışarı açılan pencereler değişik biçim ve boyutlardadır. Zemin katta odaların dışarı açılan pencerelerinin kışla döneminde açıldığı düşünülmektedir. Ahırın gerek dış cephesi, gerekse avluya açılan pencereleri ise özgün biçim ve formlarını kaybettikleri anlaşılmaktadır. (Semiz 2007: 82) (Fotoğraf: 74).

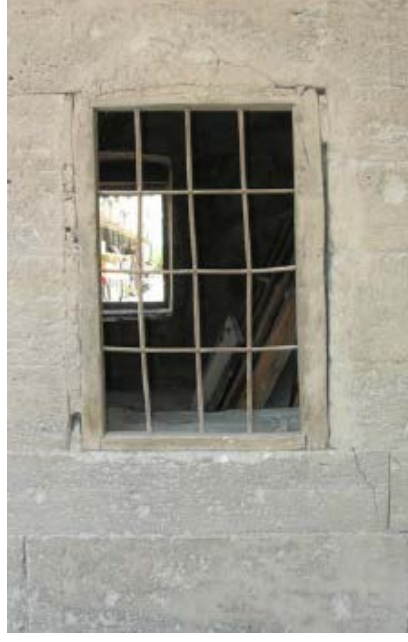
Fotoğraf 75: Dikdörtgen formlu pencere şebekelerinden birine bakış.

Handaki mevcut odaların revaklara bakan pencere şebekeleri dikdörtgen formundadır. (Fotoğraf: 75) Pencerelerin genişlikleri ortalama 73 cm ile 78 cm. arasında değişiklik göstermektedir. Yükseklikleri ise 1.00 m. ile 1.08 m. arasındadır. Zemin kattaki odaların avluya açılan pencerelerinin lento taşlarının arkası düz atkılı olup, akabinde 25-30 cm. arasındaki iç tarafa bakan kısımlar ise yuvarlak kemerlidir. (Fotoğraf: 76) 1. kat odalarda ise pencere lentolarının gerisindeki açıklıklar tuğla örgülü ve basık kemer kullanılmıştır. (Fotoğraf: 77)

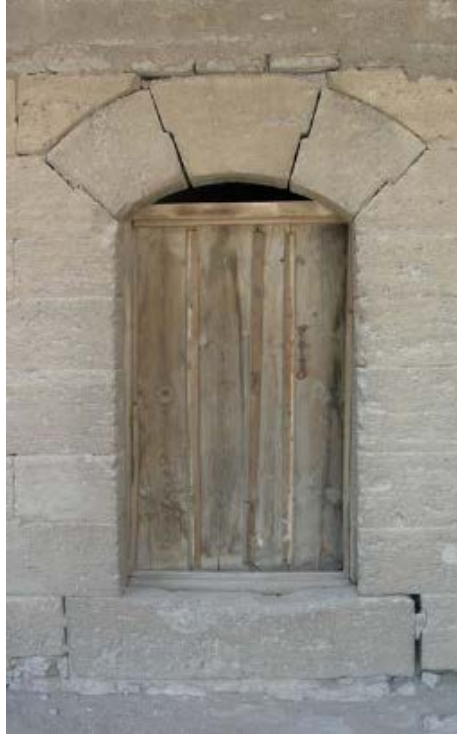
Fotoğraf 78: Basık kemerli oda kapısı

Behram Paşa Hanı'ndaki kapılara gelecek olursak, yapıdaki kapılar farklı ölçülerde ve formlardadır. Taç kapı yeşil renkli mermerden basık kemerlidir. Yapıdaki ahır kapısı da basık kemerli olup, kilit taşından bir demir vasıtasıyla desteklenmek suretiyle ayaktadır. Restorasyondan sonra ahır kapısı sağlamlaştırılmıştır. Handaki hücre odalarının hepsinin kapısı basık kemerlidir. (Fotoğraf: 78) Kemer taşlarının odanın iç taraftan arkalarında kemer taşlarının üzeri tuğla örgülü basık kemerle geçilmiştir. (Fotoğraf: 79)

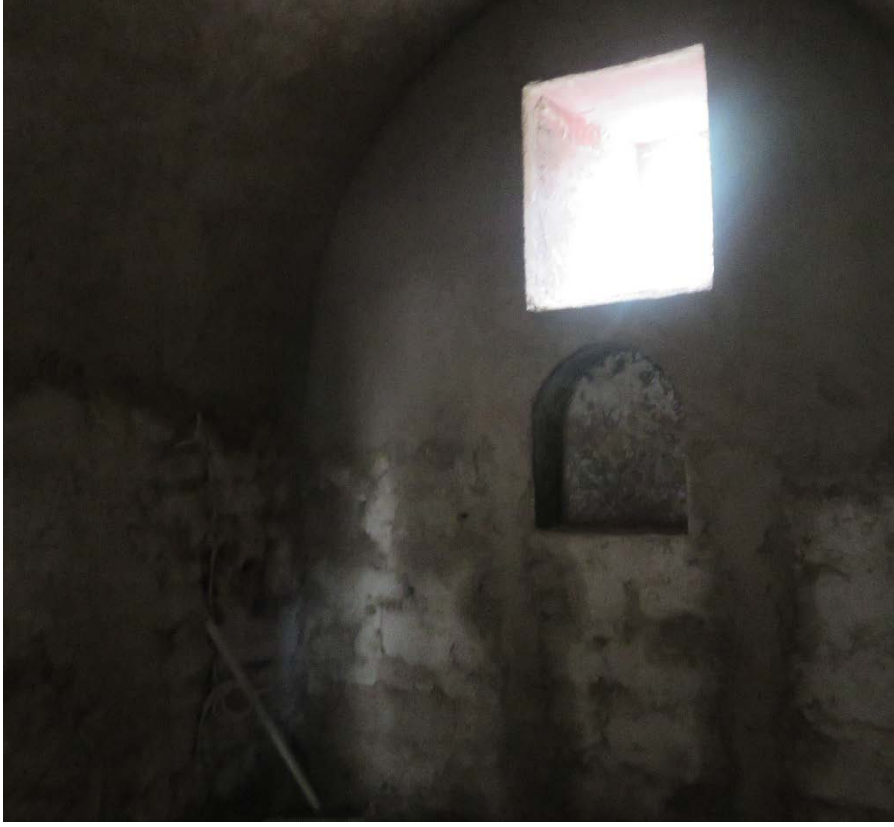
Fotoğraf 81: Niş bölümü tespit edilen odadan fotoğraf.

Birinci kat odalarda yer alan nişlerin genel dağılımından, ilk yapımda her odada ocak yanında bir nişin yer aldığı, duvar raspa çalışmaları sonucunda tespit edilmiştir (Fotoğraf: 81).

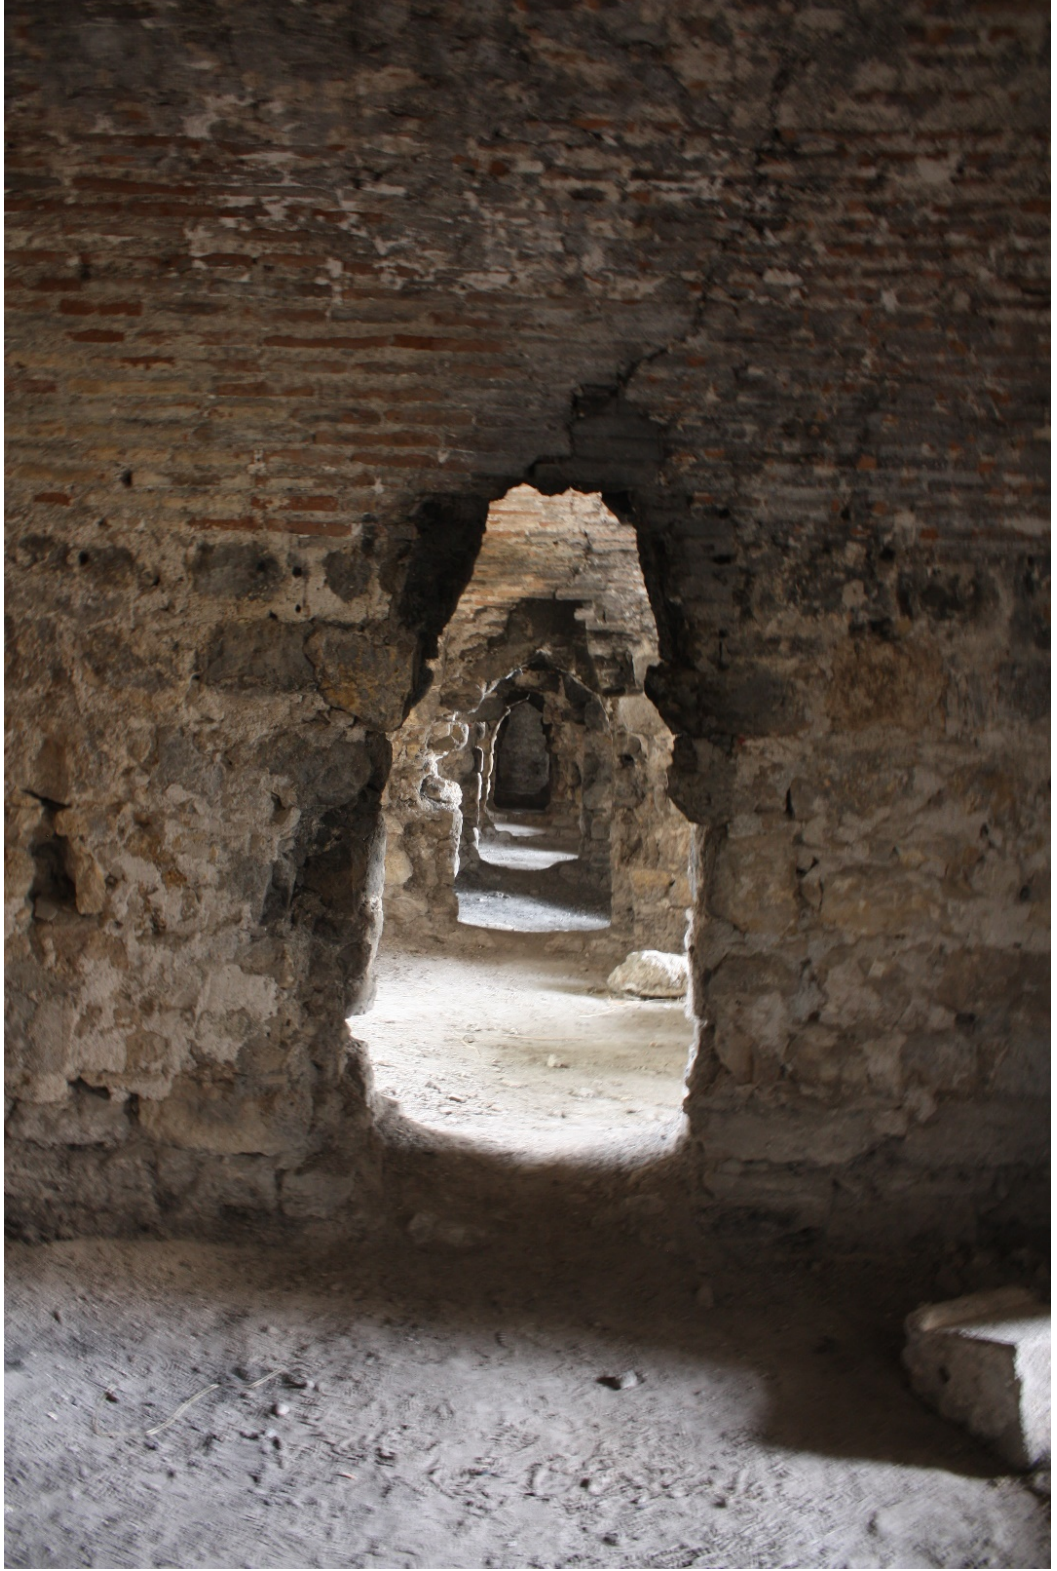
Fotoğraf 82: Ocak bölümlerinin yıkılarak odalar arası geçiş sağlanması.
Geçişlerdeki islerden bu bölümlerin ocak nişi olduğunu anlıyoruz

Behram Paşa Hanı'nın her odasında odaların ısıtılması için ocak nişlerinin ve bacalarının varlığı tespit edilmiştir. Bu ocakların formları bozularak günümüze kadar geldiği için özgün bir ocak örneğine rastlanılmamıştır. Hanın askeri kışlaya çevrildiği dönemde bazı ocak yerleri tamamen örülerek kapatılmış veya daha küçük boyutlu nişlere dönüştürülmüştür. Bunların yanında bazı ocak nişlerinde ise odalar arası geçiş sağlamak için yıkılmış, yerlerine kemerli açıklıklar yapılmıştır. (Fotoğraf: 82-83-84-85)

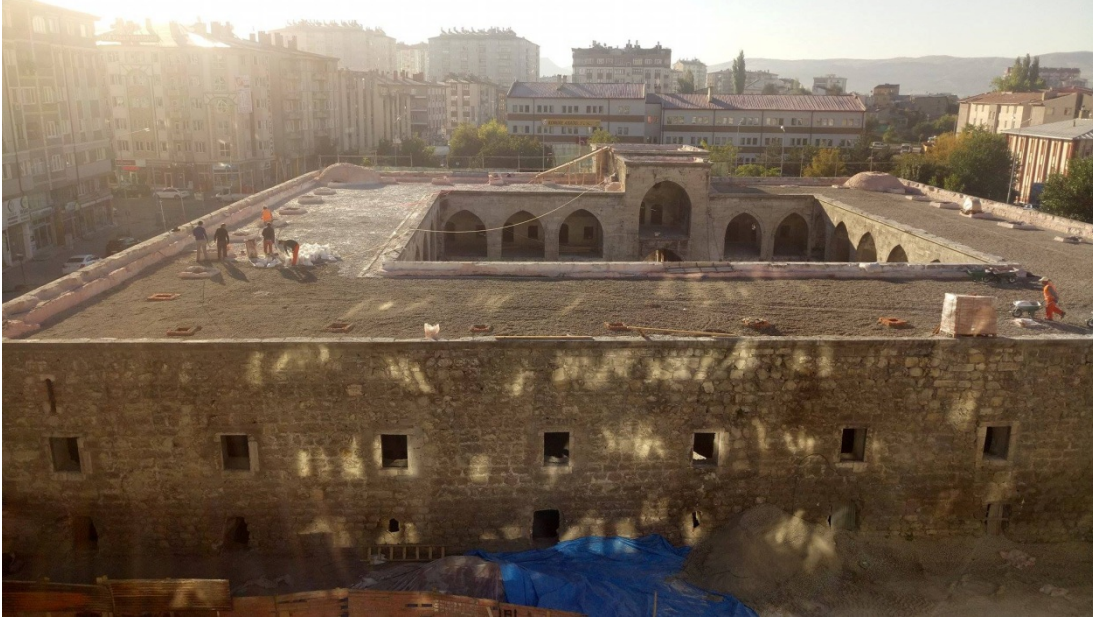
Yapı'da restorasyon öncesi baca yerleri ve özgün bacalar görülmezken, restorasyon çalışmalarından sonra baca yerleri tespit edilmiş ve kum dolu bacaların temizliği yapılarak açılmıştır. Çatıda toprak alma sırasında 1.05 cm.'den sonra mevcut baca temelleri ortaya çıkmıştır. (Fotoğraf: 86)

Fotoğraf 86: Örtüden toprak alma sırasında ortaya çıkan baca temelleri

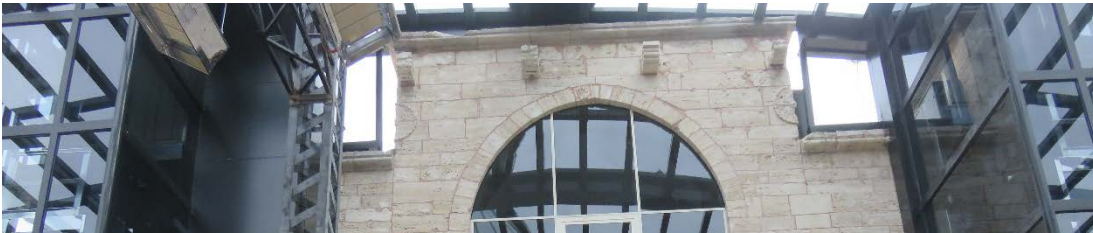
Fotoğraf 87: Güneydoğu cephesi han ağası odası saçığı

Behram Paşa Hanı'nın gerek dış cepheleri, gerekse avlu cepheleri saçak silmeleri ile son bulmaktadır. Ancak hanın çatı kaplamasının değiştirildiği sırada saçak kornişleri taşlarının üstü de dökme demirli mozaik ile kaplanmıştır. Handa kullanılan saçak kornişlerinin profil detayları iki şekildedir. Birinci saçak kornişinin profil detayı, bir düz bir pahlı şerit ile başlar. Pahlı dış yardımıyla dış bükey bir profile geçilmiş ve dış bükey profili takip eden iç bükey bir profil bir iç köşe dış ile son bulmuştur (Fotoğraf: 87). İkinci saçak kornişinin profil detayı ise, bir düz bir pahlı şeritten oluşmaktadır (Fotoğraf: 88). Bu profil detaylarından birincisinin handa estetik önemin daha ön planda olduğu giriş cephesi ve avlu cephelerinde kullanıldığı, diğer cephelerin ise ikinci tip saçak silmesi ile son bulduğu görülmektedir. Özgün saçak silmesi malzemesi traverten cinsi taştır. Ancak hanın sonradan geçirdiği müdahaleler sırasında eksik saçak silmesi taşları yenileriyle değiştirilmiştir. Yenilenen saçak kornişlerinde 'Kayseri taşı' olarak adlandırılan taş kullanılmıştır.

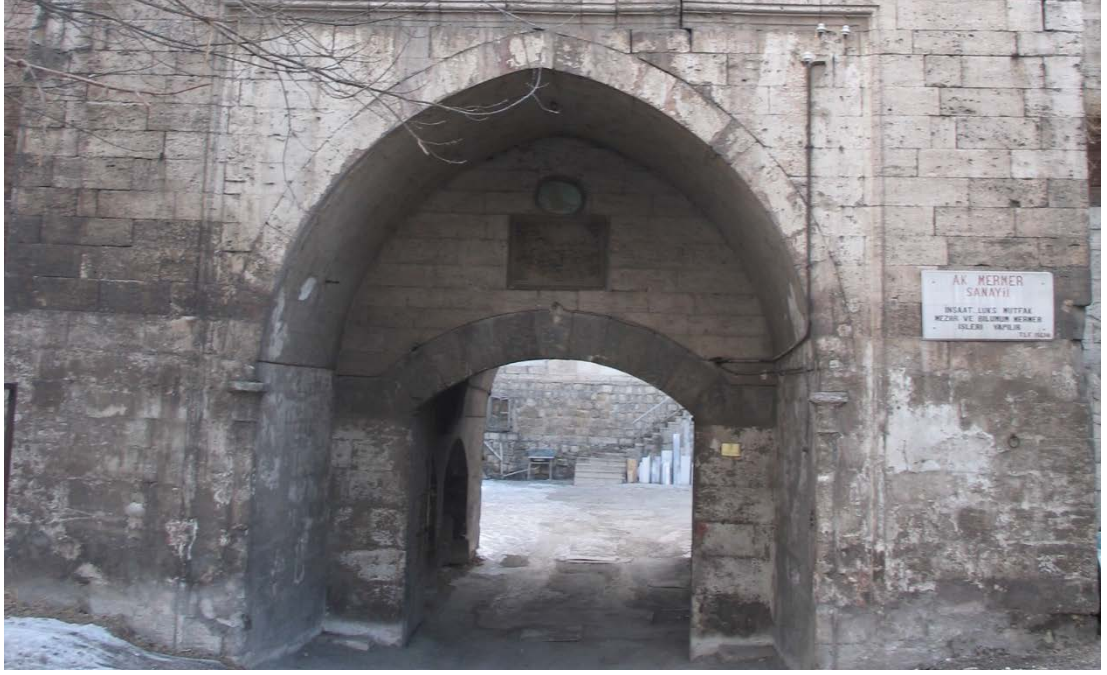
Sivri kemerli giriş eyvanının iki yanında simetrik olarak işlenmiş sütunçeler yer almaktadır. Bu sütunçelerin işlevsel ve fonksiyonel bir özelliği olmayıp, estetik amaç için yapılmışlardır. (Fotoğraf: 90) Sütunçelerin üstleri dörtgen kaide formu ile biterken, alt bölümleri ise köşeleri iki yönden pahlı kaideler ile bitmektedir.

Fotoğraf 90: Güneydoğu cephesinin giriş bölümünün her iki yanında da yer alan sütunçeler

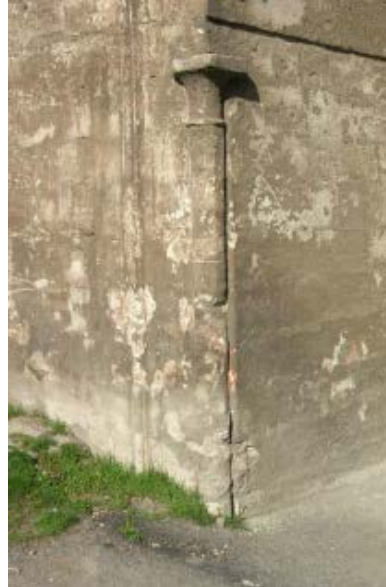
Fotoğraf 91: Behram Paşa Hanı giriş cephesinin güneybatı köşesinde yer alan sütünce detayı

Sütunçelerin gövde bölümlerinin yüzeylerinde taşlardan kaynaklı yüzeysel bozulmalar mevcuttur. Bu bozulmalardan önce sütünce gövdelerinin silindirik değil, sekizgen form olduğu düşünülmektedir. (Fotoğraf: 91-92-93)

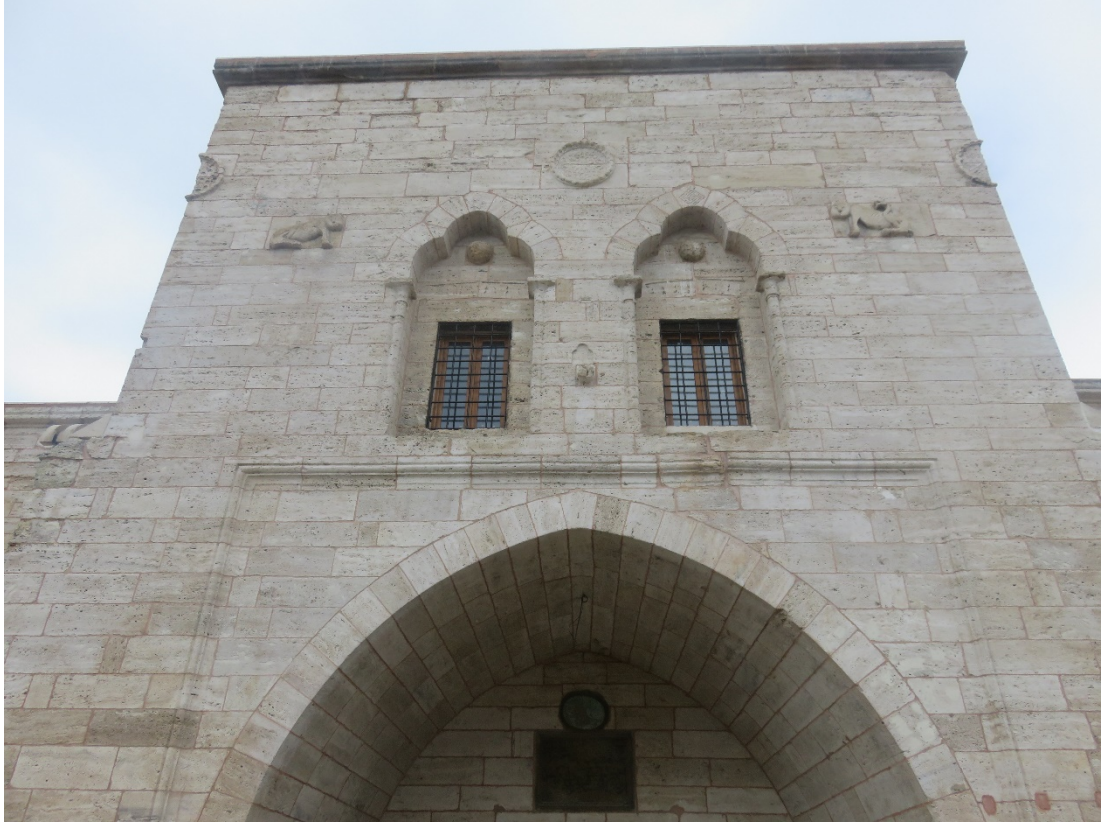
Sütunçelerin üzerinde yükselerek yer alan sivri kemerli giriş eyvanının açıklığını çevreleyen çerçevenin profil detayında, iç bölümdeki yüzeyden sonra eğimli bir dış vasıtasıyla iç bükey profile, akabinde iç bükey alanın bitiminden sonra bir dış köşeyle dış bükey alana geçilir ve kavisli bir iç köşe ile son bulur. (Fotoğraf nu:94)

Fotoğraf 94: Behram Paşa Hanı kemerli girişin üst ve yan detayları

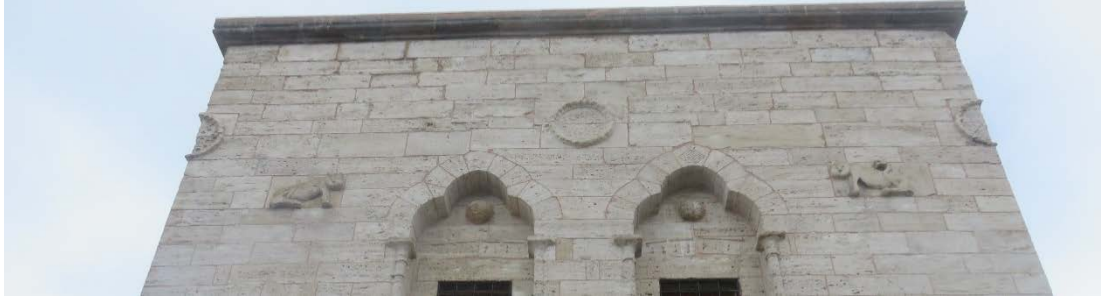
Giriş cephesinde yer alan rozetlerden ilki; iki pencerenin merkezinde 28 cm. çapında, alçak kabartma tekniği ile yapılmış rozettir (Fotoğraf: 100) Diğer rozetler ise güneybatı ve kuzeydoğu köşelerde yer almaktadır. Rozetlerin ilk yarısı güneydoğuya bakarken, diğer yarısı ise güneybatı ve kuzeydoğuya bakmaktadır. Rozetlerin içerisinde farklı geçmelerden oluşan bezemeler yer almaktadır.

Fotoğraf: 100: Behram Paşa Hanı güneydoğu cephesinin merkezinde ve köşelerinde yer alan rozetler

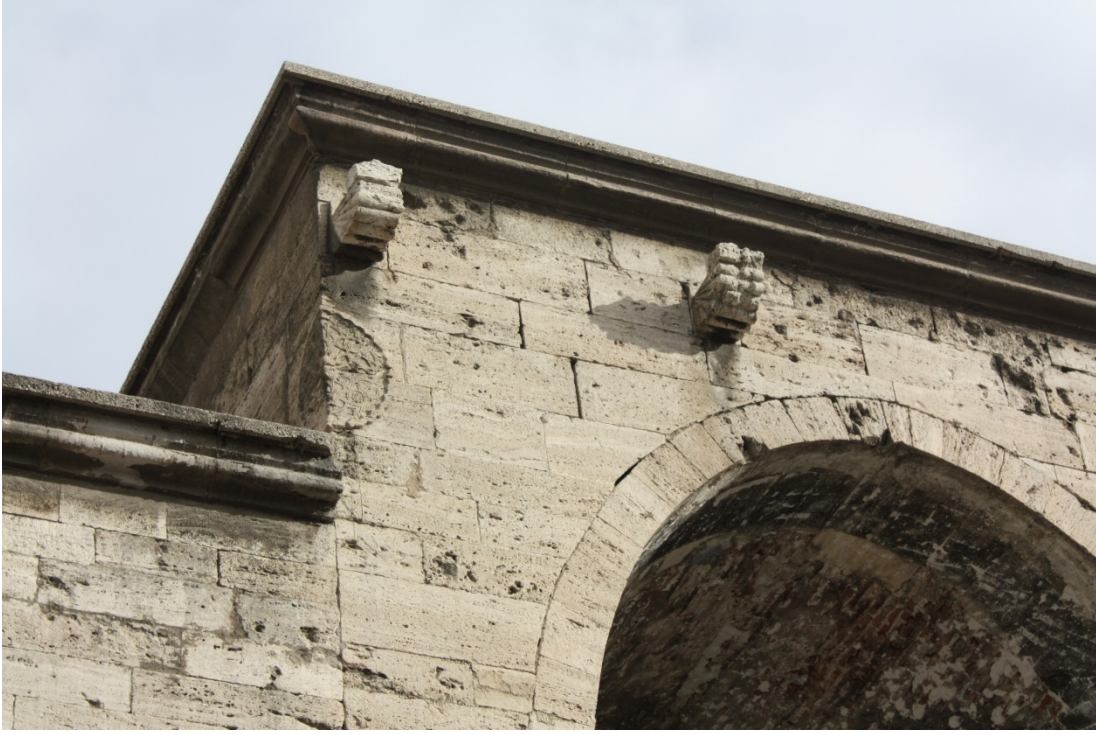
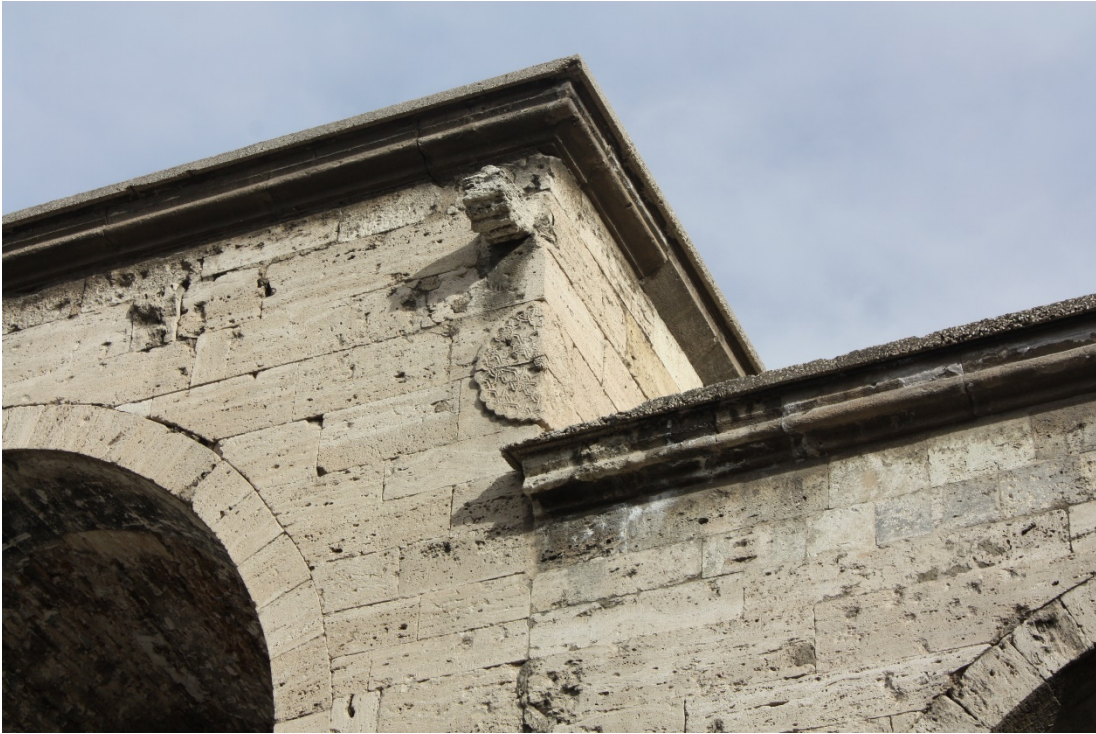
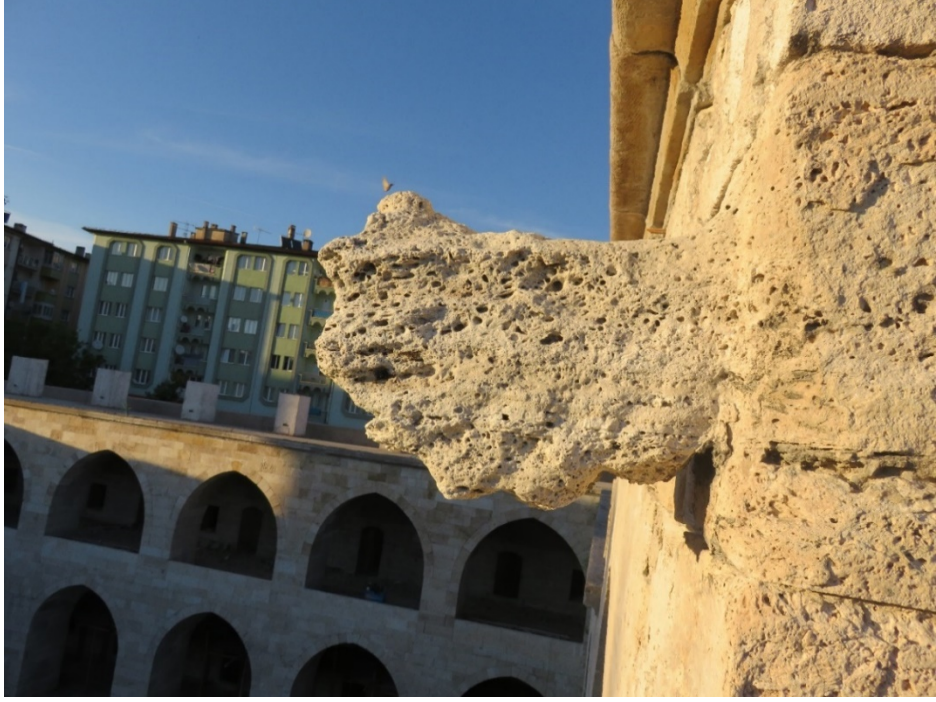
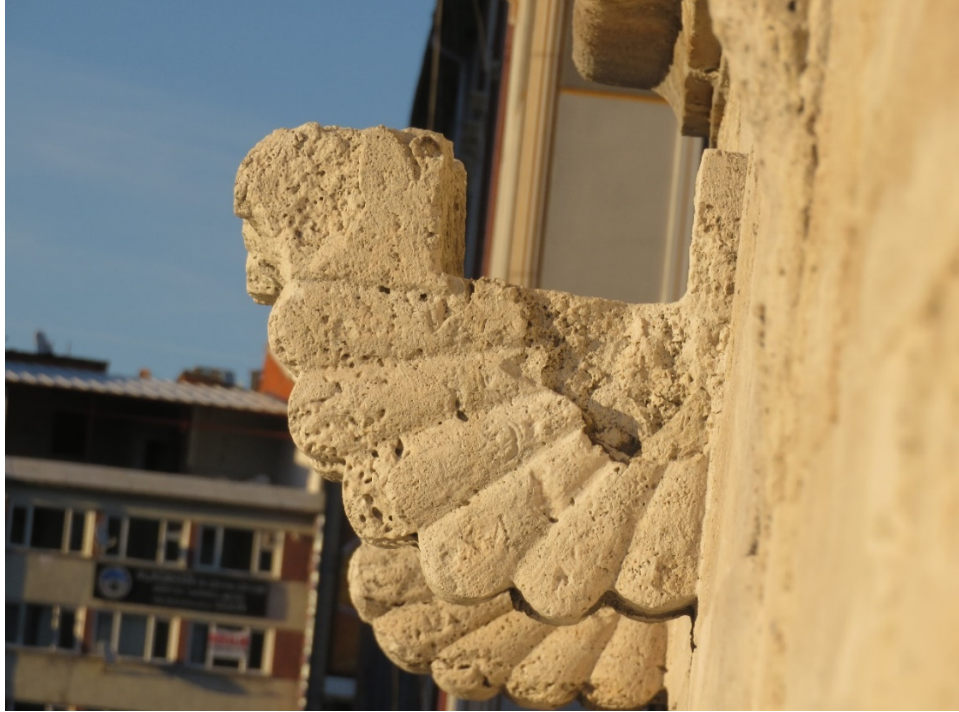
Bu köşe rozetlerinin hemen üstünde, dört tane istiridye kabuğu motifli kabartma konsol yer almaktadır. Bu kabartmaların hanın ilk yapımında ahşap bir saçağı taşıdığını düşünmekteyiz. Bu konsollardan üçü sağlam iken bir tanesi günümüze kırık vaziyette gelmiştir (Fotoğraf: 104-105-106-107).
