BEHRAM PAŞA HANI VE RESTORASYONU

Yüksek Lisans Tezi

Buğrahan KARAMAN

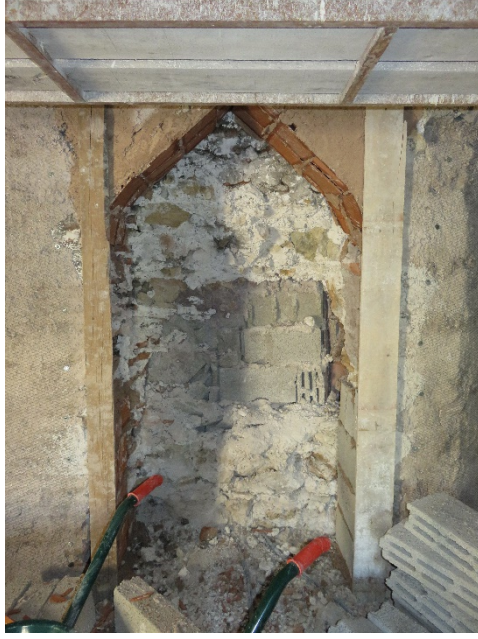
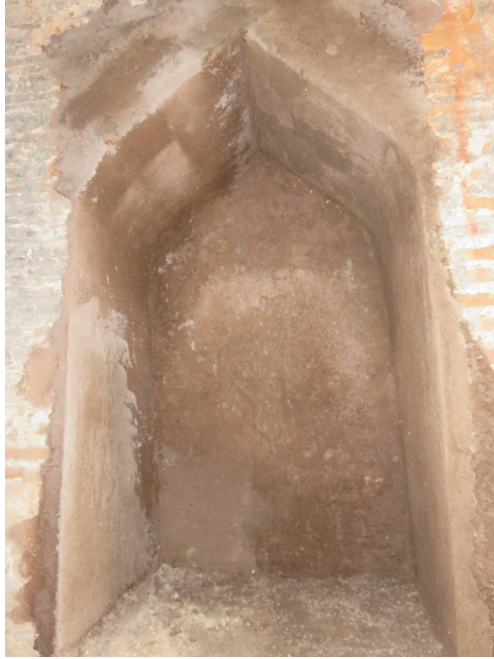
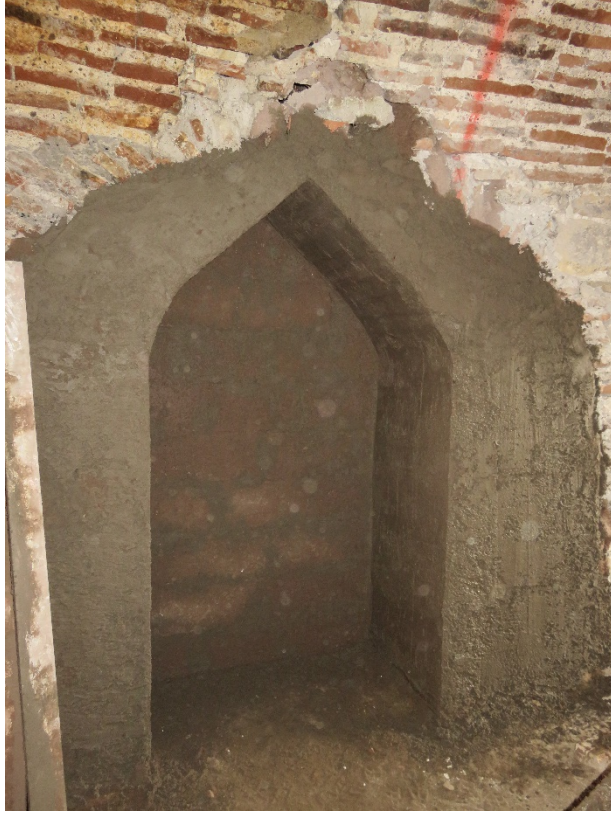
Yapıdaki bozulmalardan birisi olan ocak nişleri, süvari kışlası döneminden sonra; ya odalar arası geçişi sağlamak için yıkılmış ya da odanın kullanım amacına göre örülerek kapatılmıştır. Odaların içlerinde yapılan duvar sıvalarının kazınmasından sonra bu mevcut yerler tespit edilerek ateş tuğlası ve horasan harcı ile sivri kemerli bir formda tekrar ocak nişleri örülmüştür. (Fotoğraf: 109-110-111)

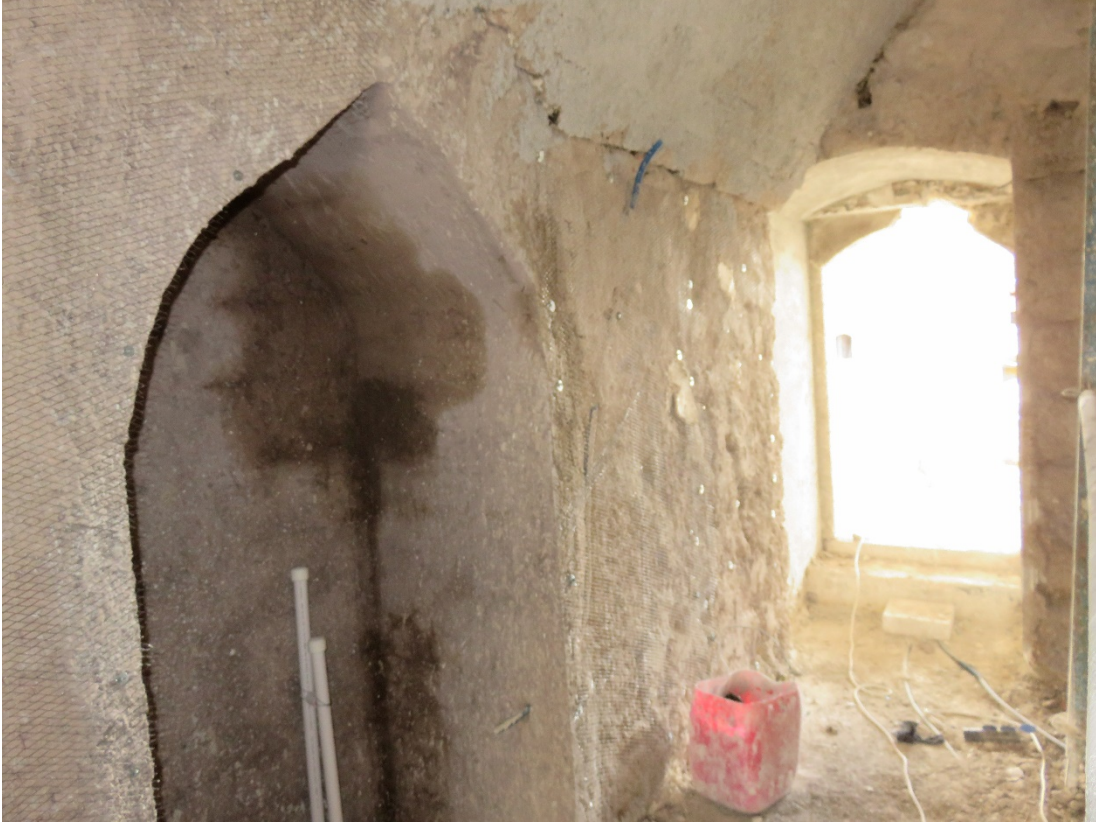
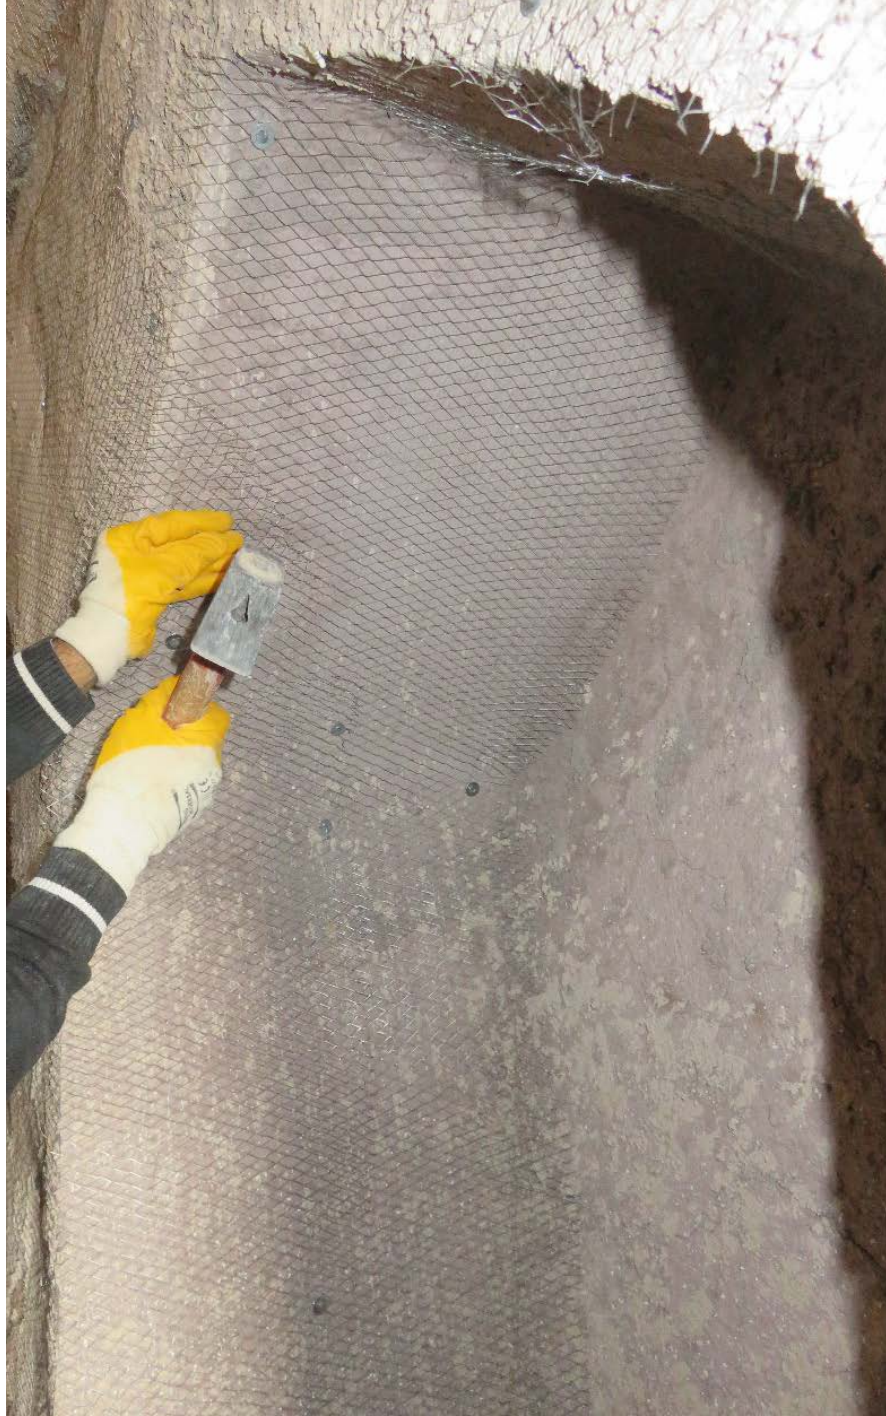
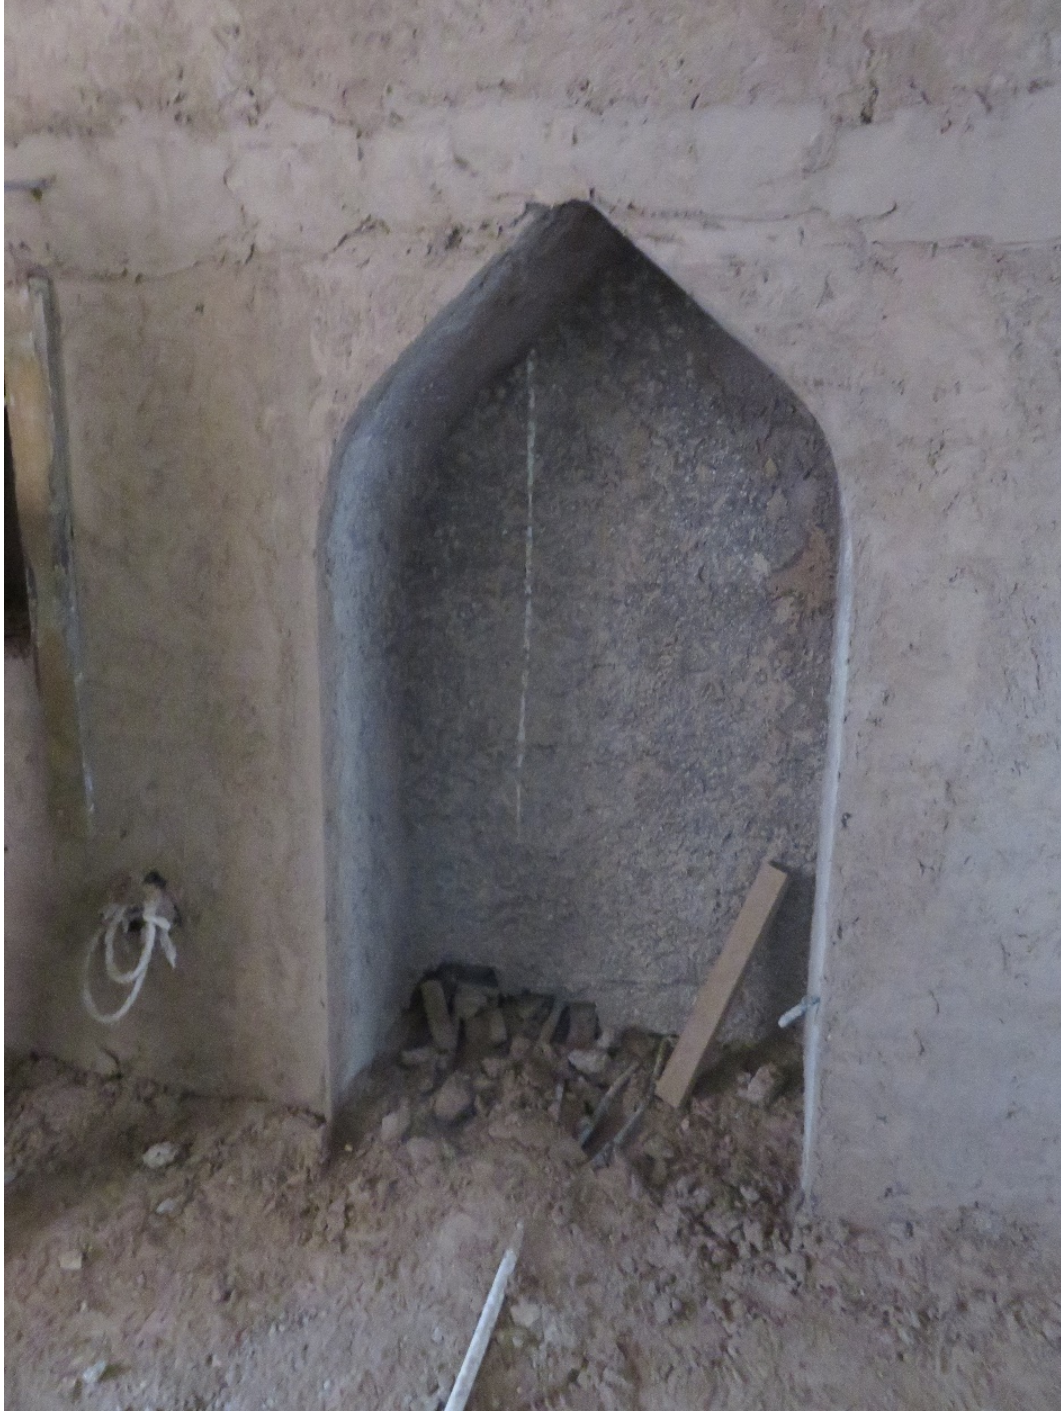
Fotoğraf 112: Çelik kafesle güçlendirilen ocak nişi

Fotoğraf 113: Çelik kafesle güçlendirilen ocak nişi

Fotoğraf 114: elik kafesle gclendirilen ocak niŐi

Ocak nişlerinin yerlerinin tespitlerinden ve örülüp horasan harcı ile sıvanmalarından sonra yüzeylere 0.5 kalınlığında çelik örtüler aplik edilmiştir. Bu uygulamanın amacı hem örülen yüzeyi sağlamlaştırmak hem de horasan harcının yüzeye mukavemetini arttırmak için yapılmıştır(Fotoğraf: 112-113-114). Bu uygulamanın aynısı mazgal pencere şebekelerinde de yapılmıştır(Fotoğraf: 115).

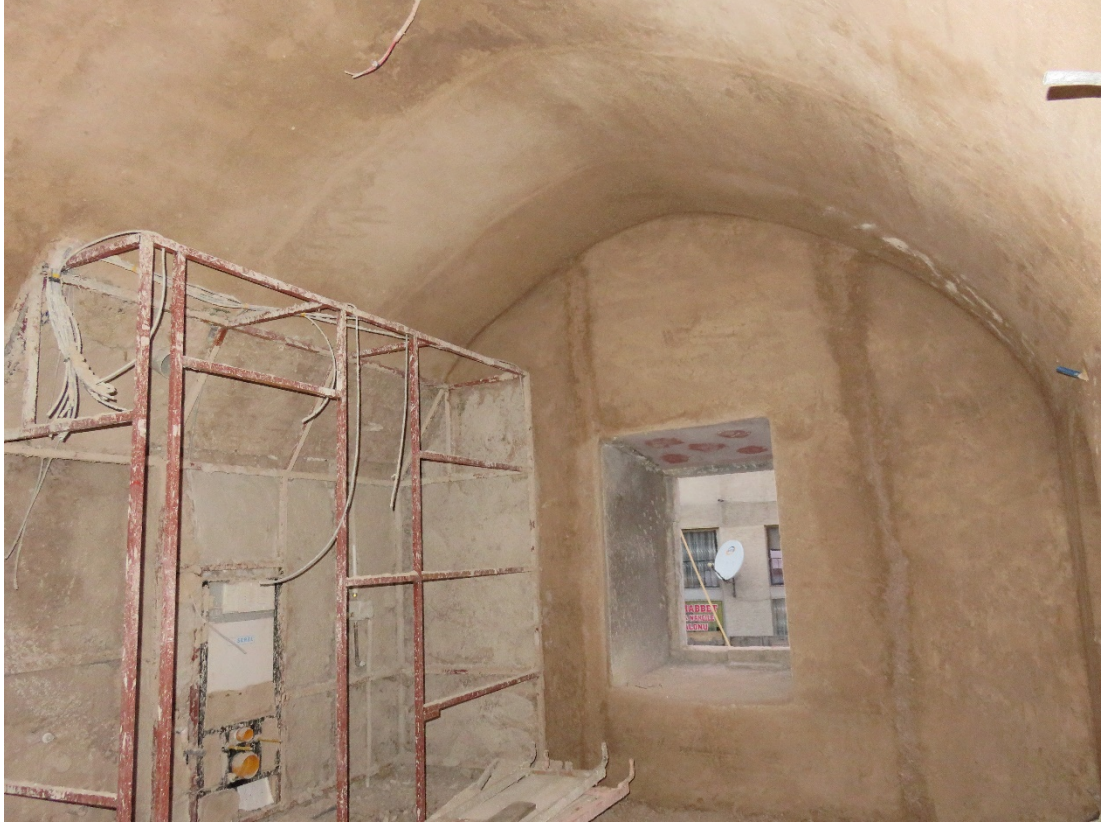
Fotoğraf 115: Çelik kafesle güçlendirilen pencere şebekesi

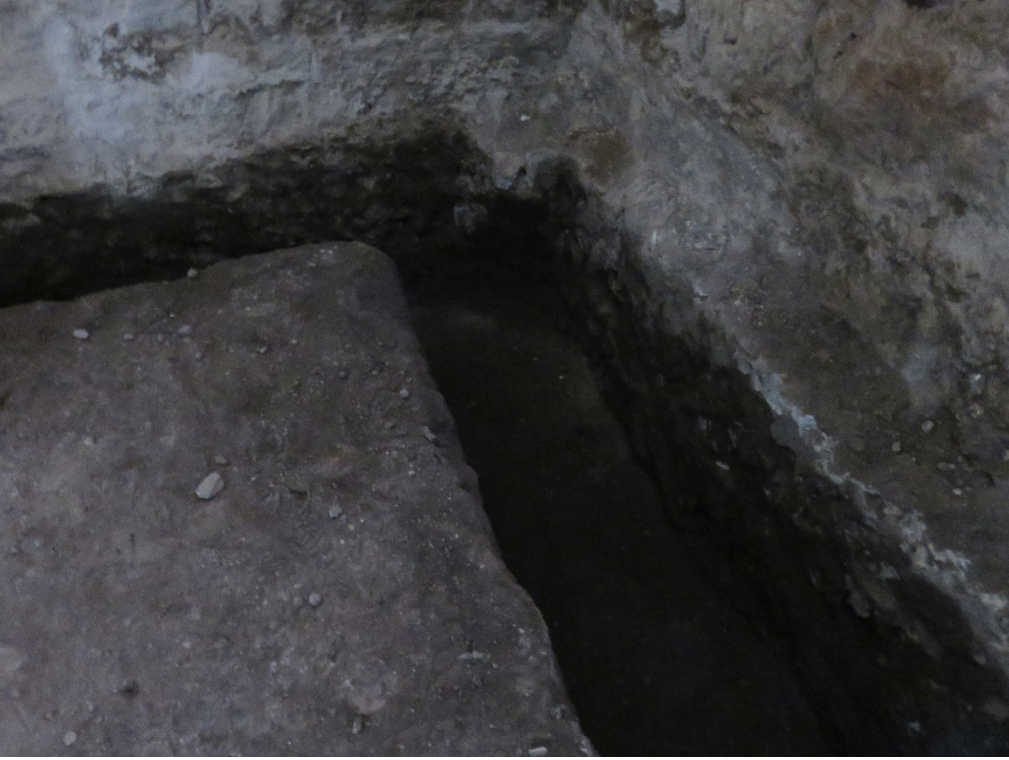
Behram Paşa Hanı'nda zeminden kaynaklı bozulmalardan dolayı, yapıyı sabit tutmak için zemin kat revaklarında, oda içlerinde ve ahır bölümünde temel güçlendirme uygulamaları yapılmıştır. Hanın, zemin kat kuzeydoğu ve güneybatı revaklarındaki yapılan çalışmalarda beden duvarına bitişik vaziyette; 30 cm. eninde, 45 cm. yüksekliğinde toprak alma çalışmaları yapılmıştır (Fotoğraf 116). Açılan çukurlara 8 mm. kalınlığındaki demirler dikdörtgen formda örülerek bu alanlara uzunlamasına yerleştirilmiştir (Fotoğraf 117). Demirler yerleştirilen bu alanların üzerine, zemin seviyesinde sıfırlayacak kadar C35 beton harcı dökülmüştür (Fotoğraf : 118-119-120-121).

Fotoğraf 116: Zemin kat kuzeydoğu oda zemin güçlendirme için kanal açılması

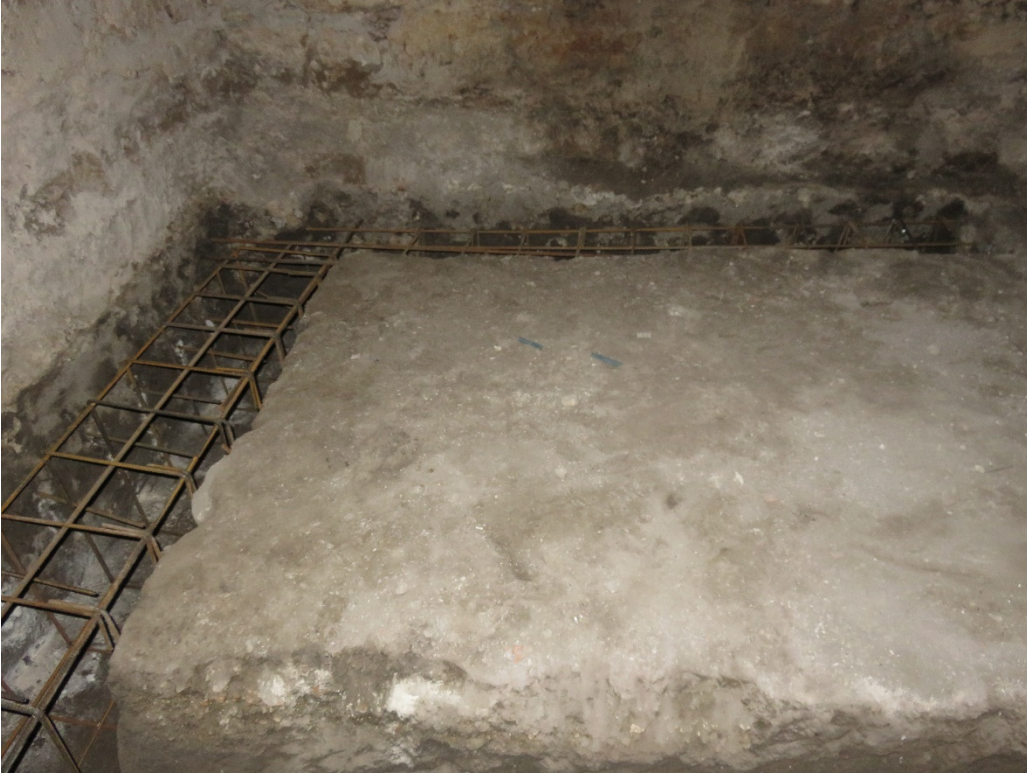
Fotoğraf 117: Zemin kat güneybatı oda zemin güçlendirme kanallarına demirlerin yerleştirilmesi

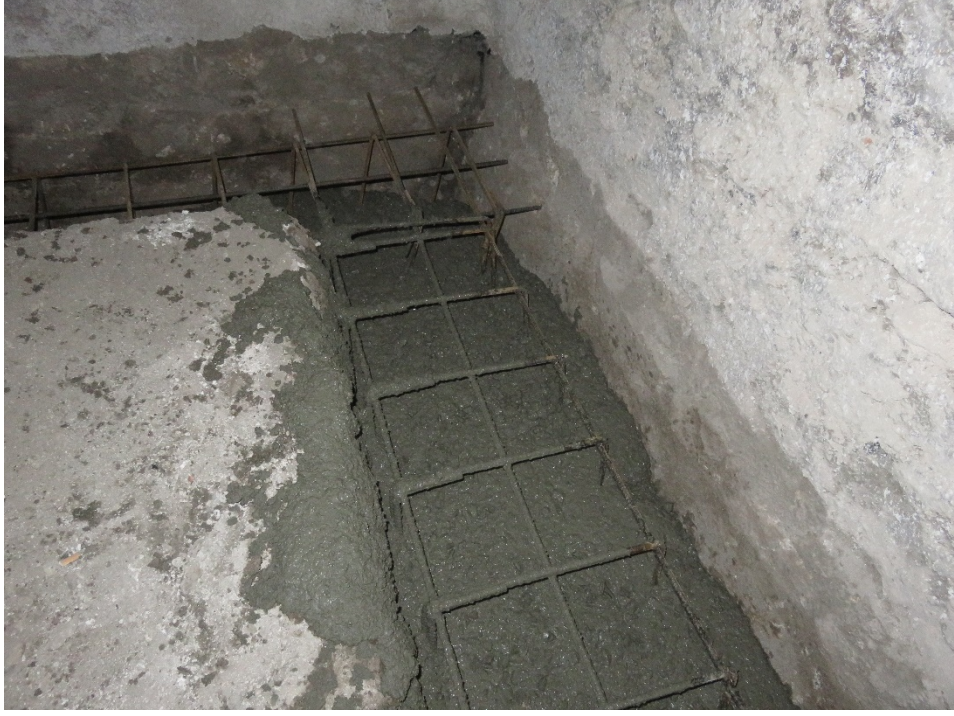
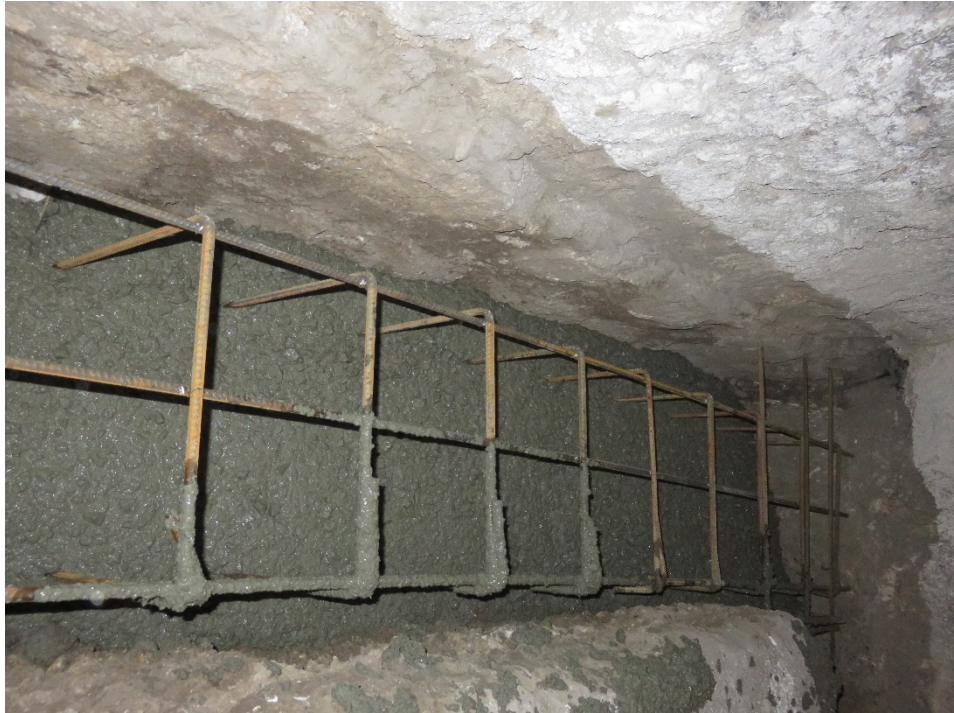
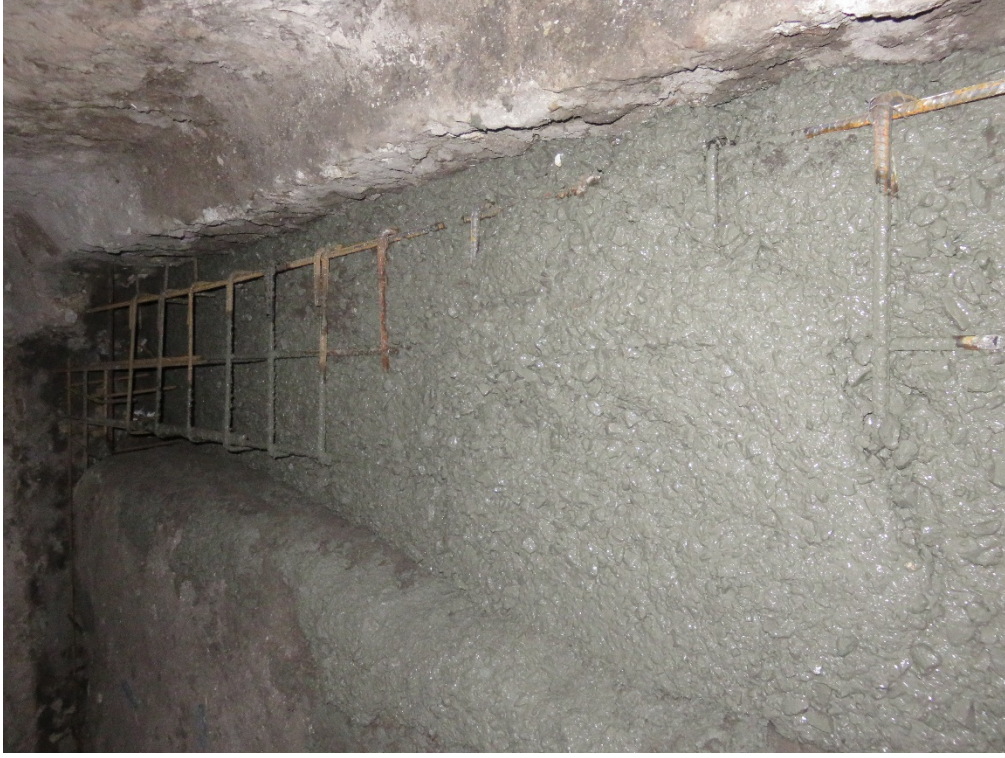
Fotoğraf 118: Zemin kat kuzeydođu oda temel güçlendirme için beton harcı dökülmesi.

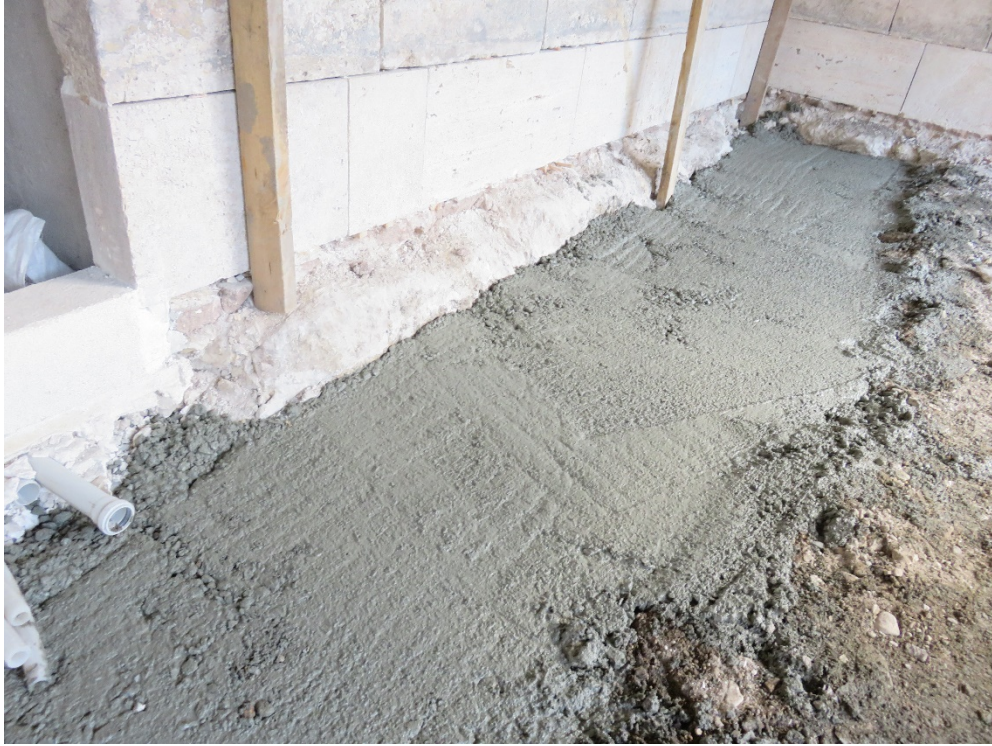
Fotoğraf 121: Zemin kat güneydoğu revakın temel güçlendirme uygulaması

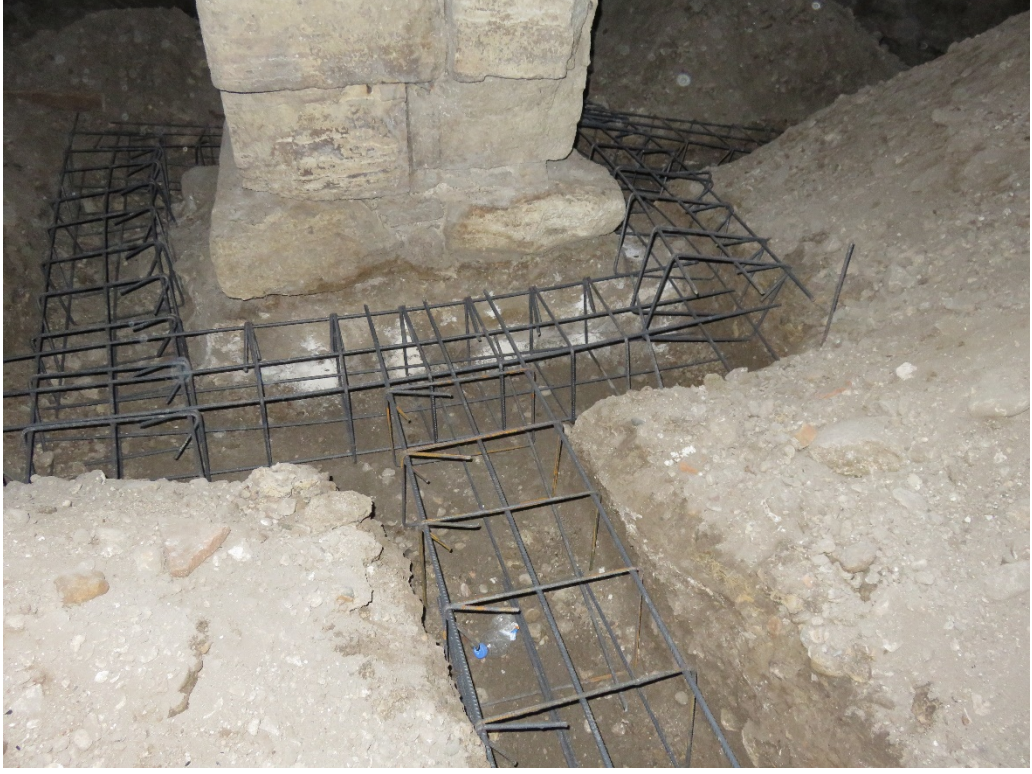
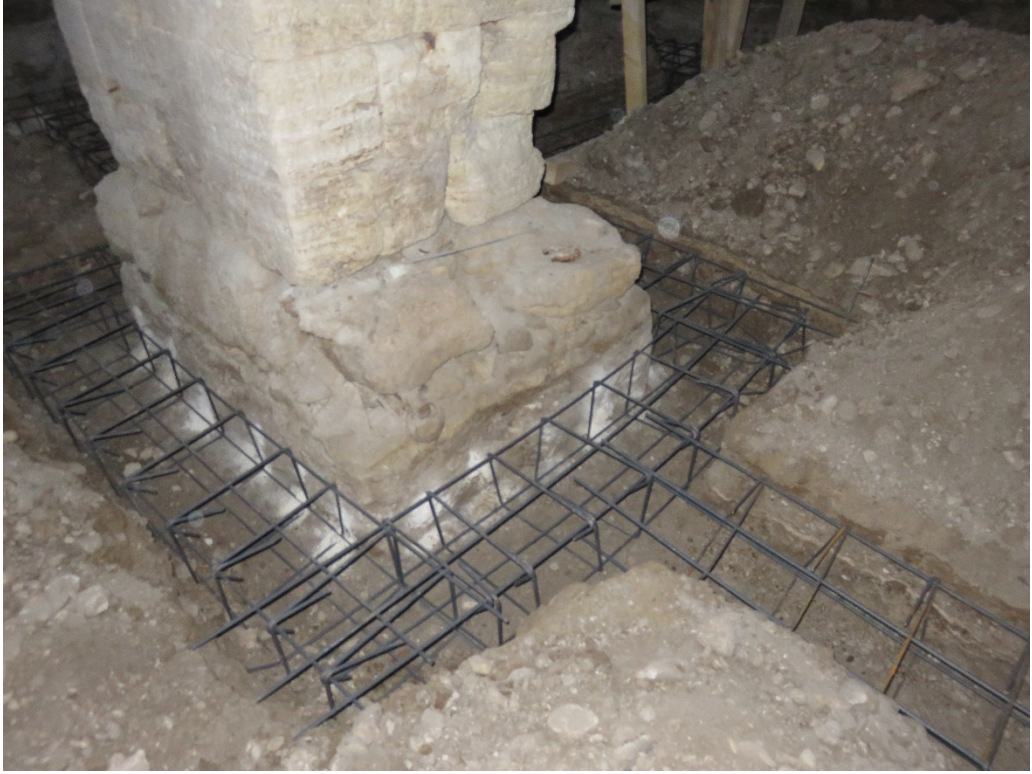
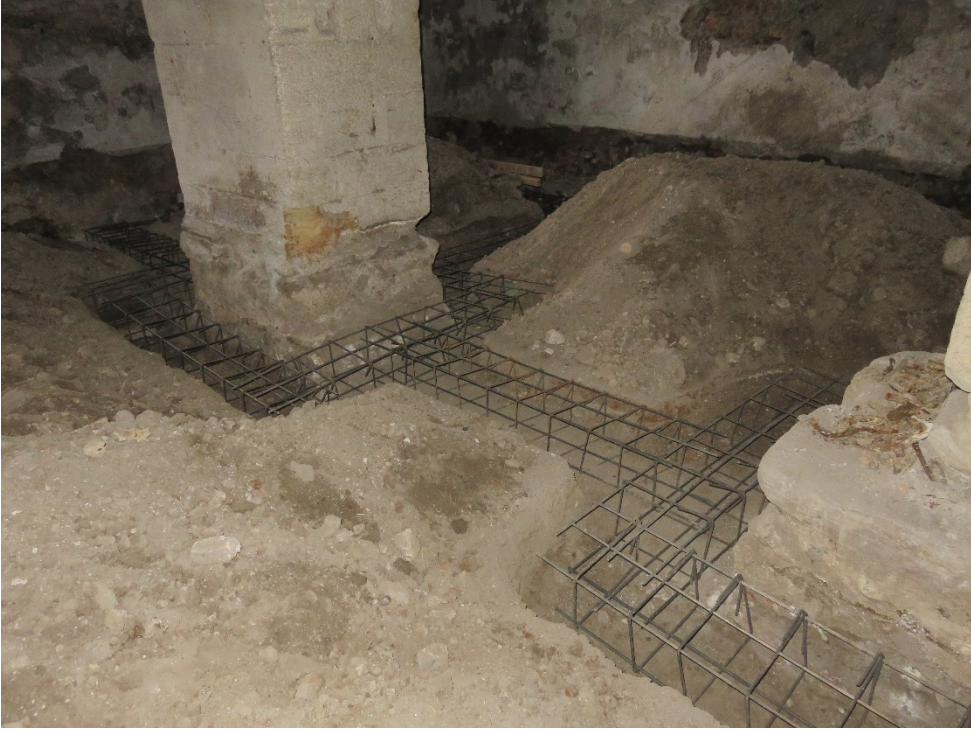
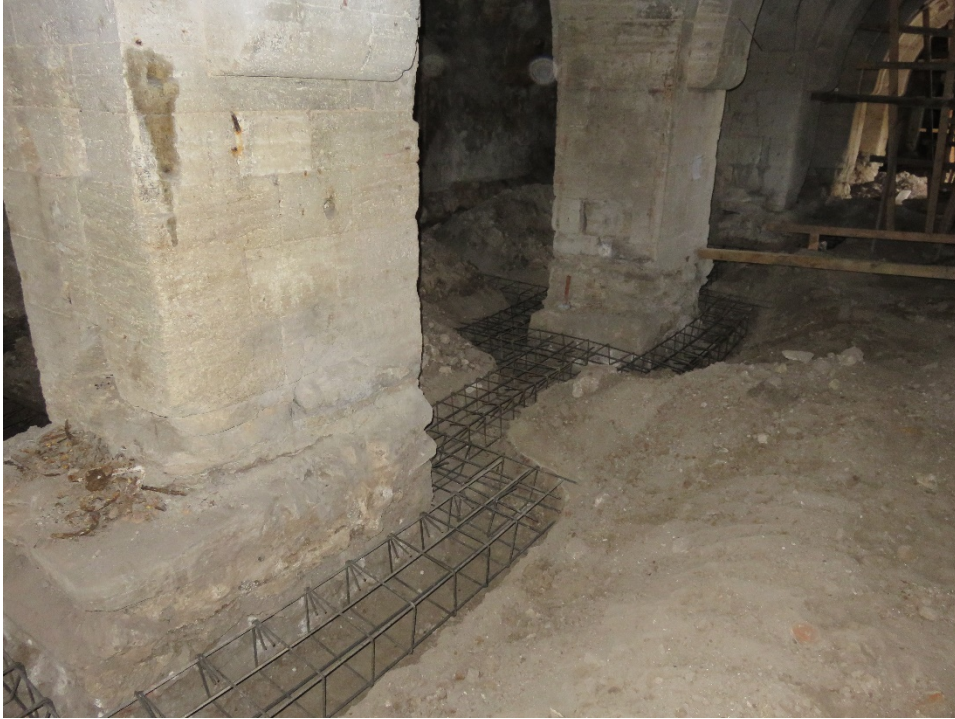
Temel güçlendirme uygulaması, yapının ahır bölümünde de yapılmıştır. Ahırın içindeki 9 tane taşıyıcı ayakların ve iç beden duvarlarının önlerinde de aynı uygulama tekrarlanmıştır. (Fotoğraf 122-123-124-125-126-127)

Fotoğraf 122: Hanın ahır bölümünde kanallara demirlerin yerleştirilmesi

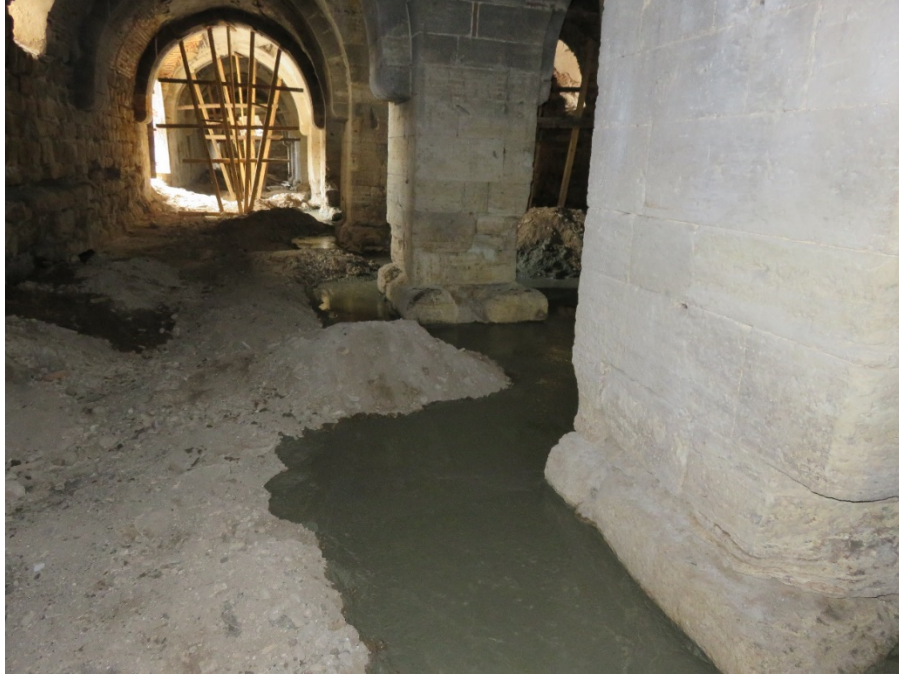
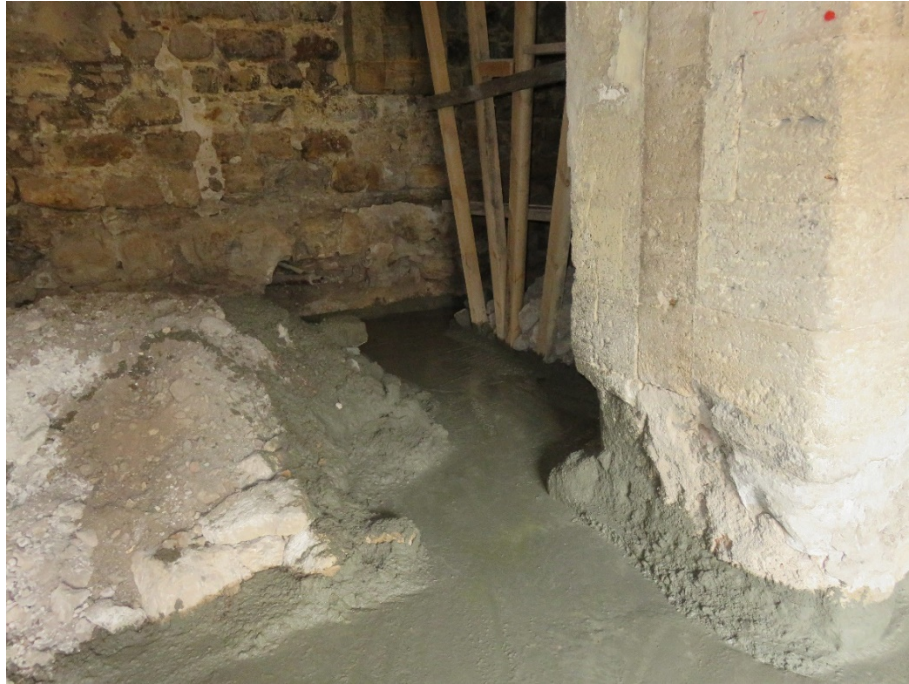
Fotoğraf 126: Hanın ahır bölümünde demir eklenen kanallara beton harcı dökülmesi

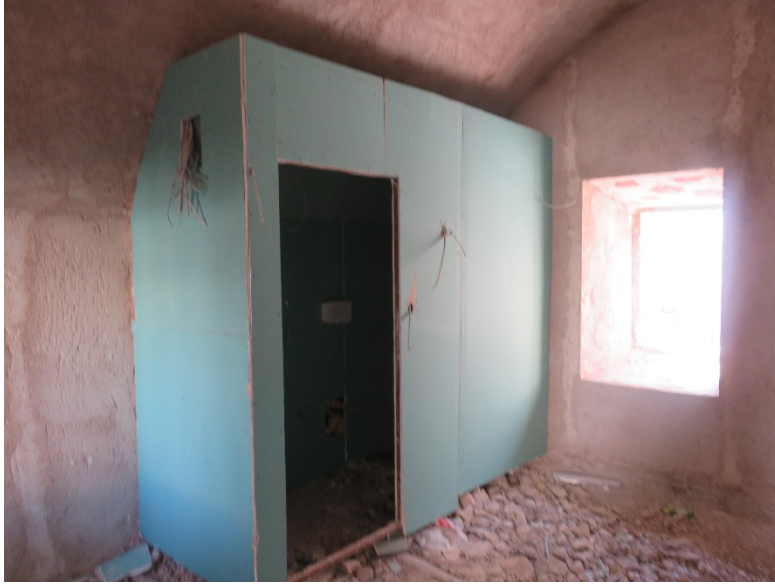
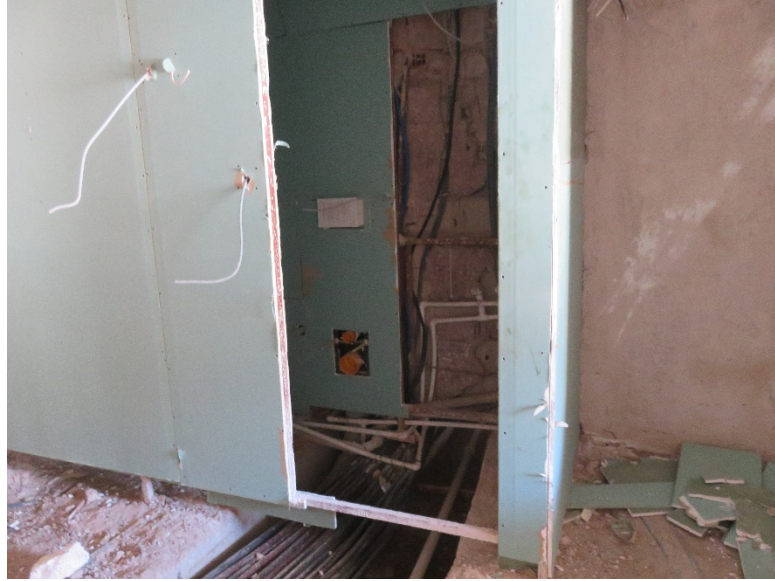
Behram Paşa Hanı'nın işlevi otel olacağı için, misafirlerin banyo ve lavabo ihtiyaçları neticesinde oda içlerindeki köşelere suya dayanıklı yeşil alçıpan malzeme

ile duvarlar yapılmıştır. Bu duvarların montajları daha önceden yapılmış olan demir profillerin üzerine tutturulmuşlardır. (Fotoğraf 128-129)

Fotoğraf 128: Odaların içlerine yeşil alçıpan ile duvar yapılması

Fotoğraf 129: Odaların içlerine yeşil alçıpan ile duvar yapılması

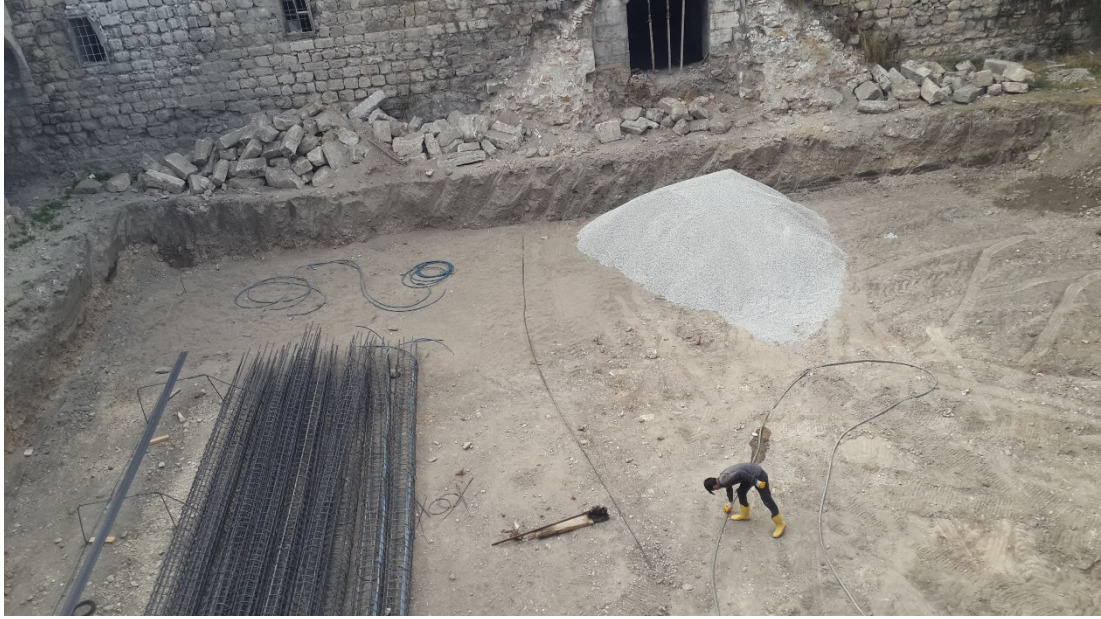
Fotoğraf 130: Behram Paşa Hanı'nın iç avlusundan seviye inme çalışmaları

Behram Paşa Hanı'nın iç avlusunun zemin seviyesinden toprak almak suretiyle -2 kat bodrum yapılmıştır. İlk çalışmalara iç avludan toprak alınarak

başlanmıştır (Fotoğraf 130). 1.5 metrelik bir seviye inme çalışmalarından sonra fore kazık yöntemleri denenmiştir. Bu yöntemler toprağın sulu ve çakıl taşlı olması nedeniyle başarı göstermemiş olup, daha sonra 7 metrelik seviyede toprak aldıktan sonra, inilen seviyenin iç köşelerine dikdörtgen formlu demirler örülüp yerleştirilmiştir. Bu yerleştirilen demirlerin üzerlerine beton harcı dökülüp, yapı inilen seviyeden itibaren temel seviyesiyle desteklenmiştir. Buradaki duvarlara içeriden ve dışarıdan elastik bazlı sıvı yalıtım malzemesi kat-kat olacak şekilde uygulanmıştır. (Fotoğraf 131-132-133-134-135-136-137). Bodrum katlarda lavabolar, işçi soyunma odaları, müdüriyet ve toplantı odaları yer almaktadır(Fotoğraf 138-139-140). Seviye inme çalışmaları sırasında 6 metreden sonra su çıkmaktadır. Bu su, hanın daha önceden güneybatı tarafında akan, daha sonra yol nedeniyle kapatılan Murdar Irmak'ın suyu olduğu düşünülmektedir. Çıkan su, su motorları ile hanın önünden geçen kanalizasyona dökülmektedir.

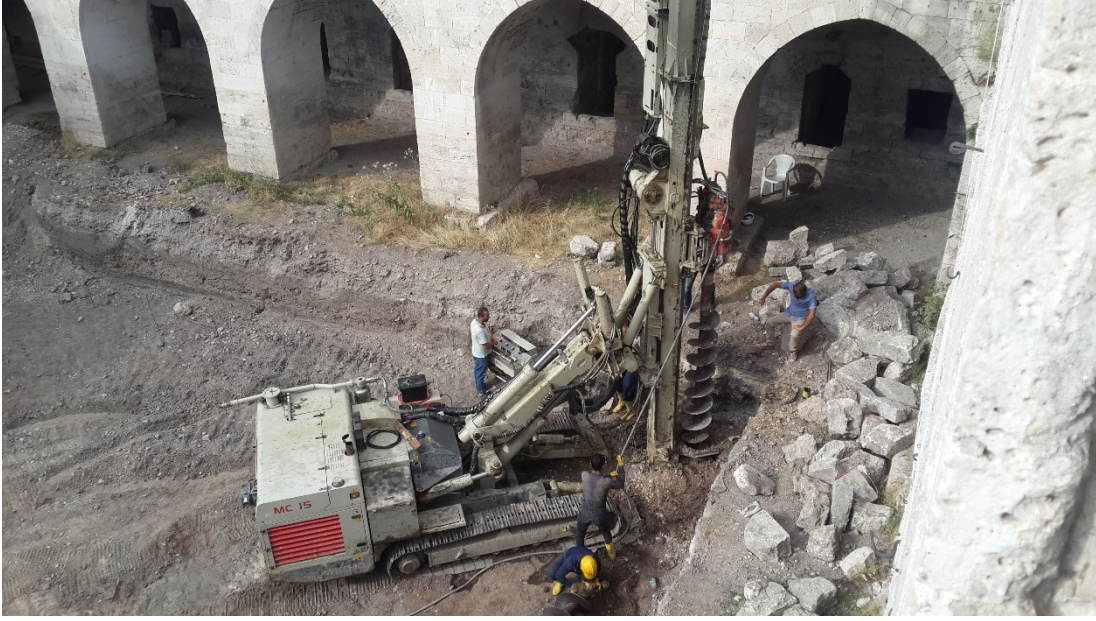
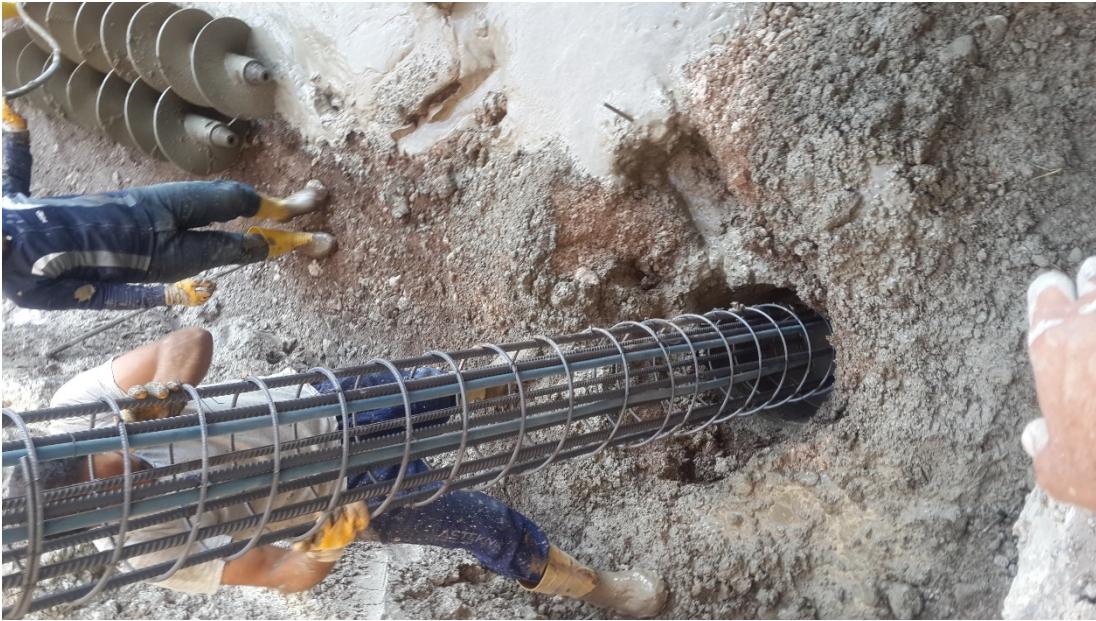
Fotoğraf 131: Hanın, iç avlusunda fore kazık uygulamasının denenmesi

Fotoğraf 132: Hanın, iç avlusunda fore kazık uygulamasının denenmesi

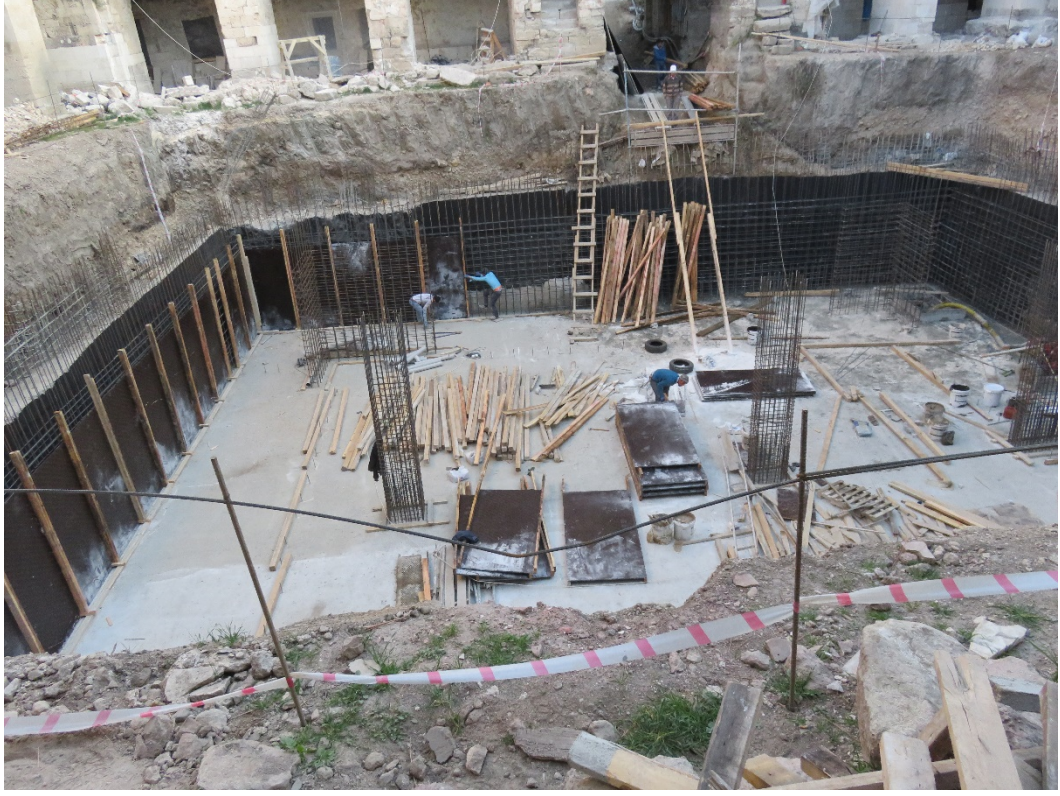
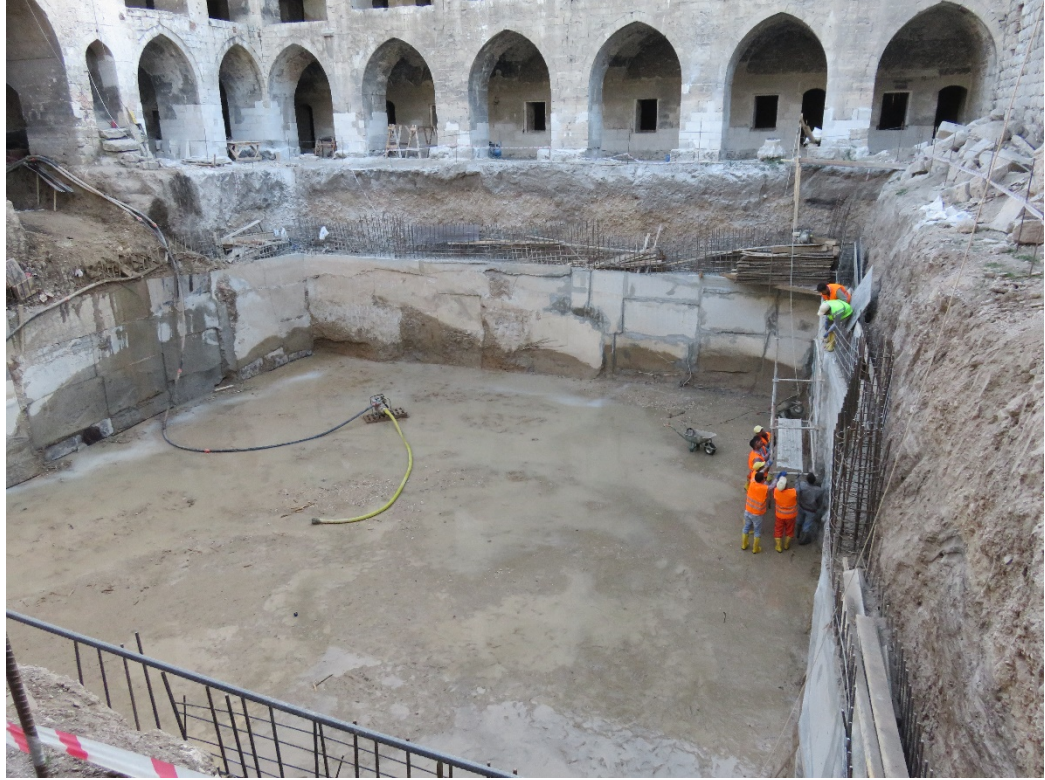
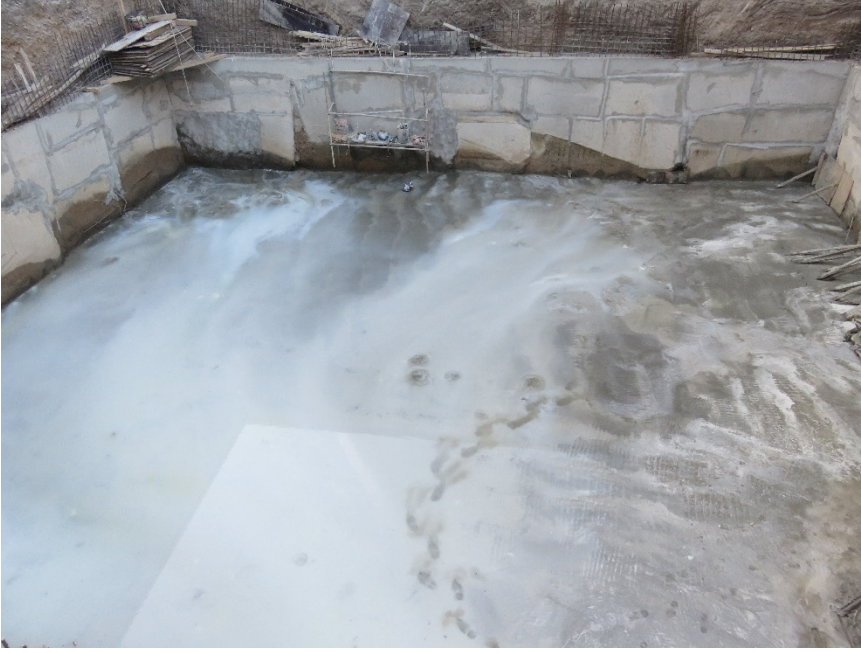
Fotoğraf 133: Hanın, bodrum katı dış beden duvarlarının yapılması

Fotoğraf 134: Hanın, bodrum katı dış beden duvarlarının yapılması

Fotoğraf 135: Hanın bodrum kat dış beden duvarı yapılması

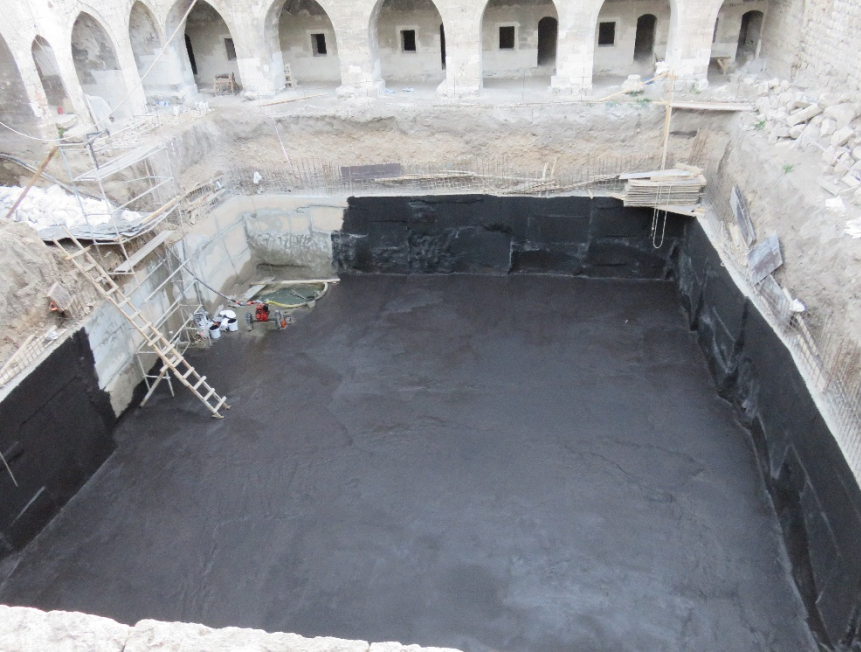
Fotoğraf 136: Hanın bodrum kat beden duvarına yalıtım malzemesi sürülmesi

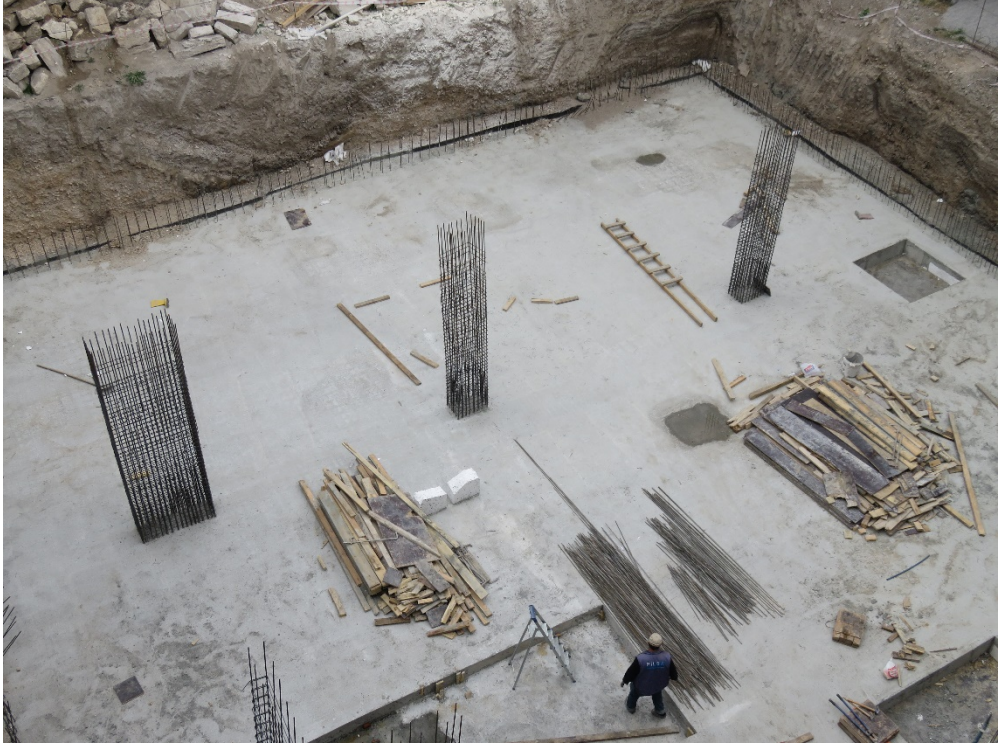
Fotoğraf 137: Hanın bodrum birinci kat tabliye betonunun dökülmesi
