BEHRAM PAŞA HANI VE RESTORASYONU

Yüksek Lisans Tezi

Buğrahan KARAMAN

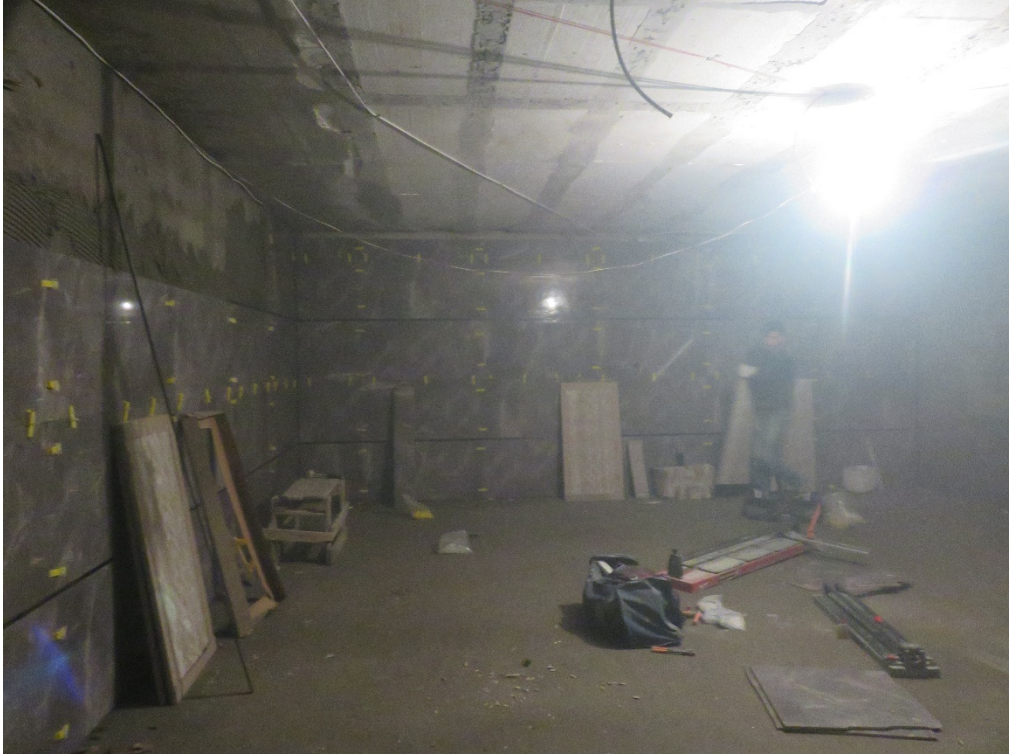
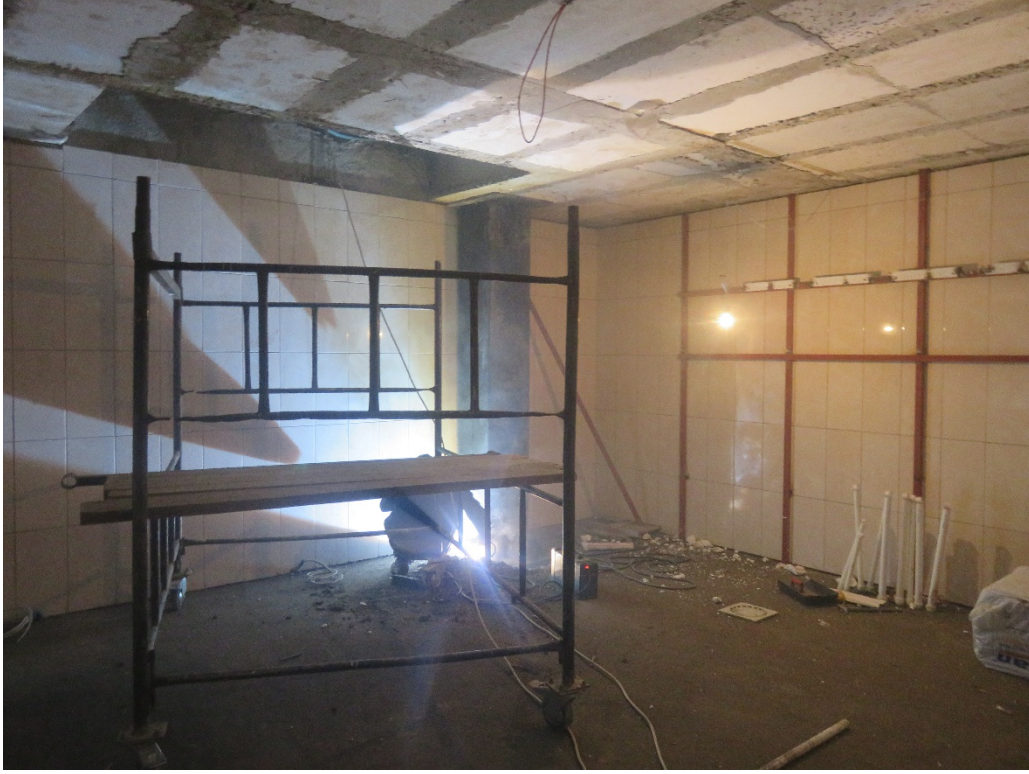
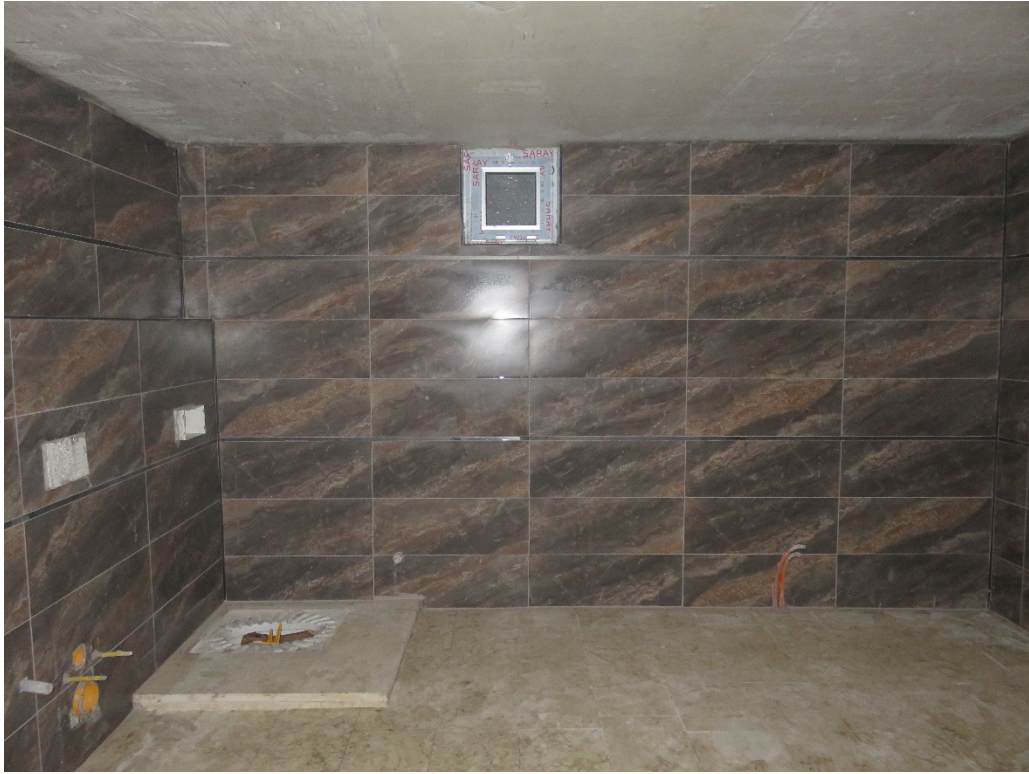
Fotoğraf 138: Bodrum kattaki odaların yapılması

Fotoğraf 139: Bodrum kattaki odaların yapılması

Fotoğraf 140: Bodrum kattaki odaların yapılması

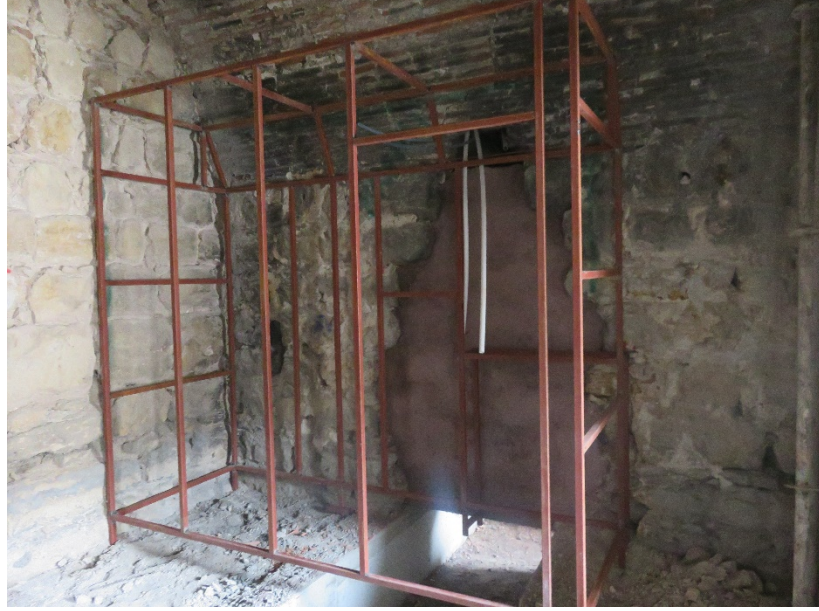
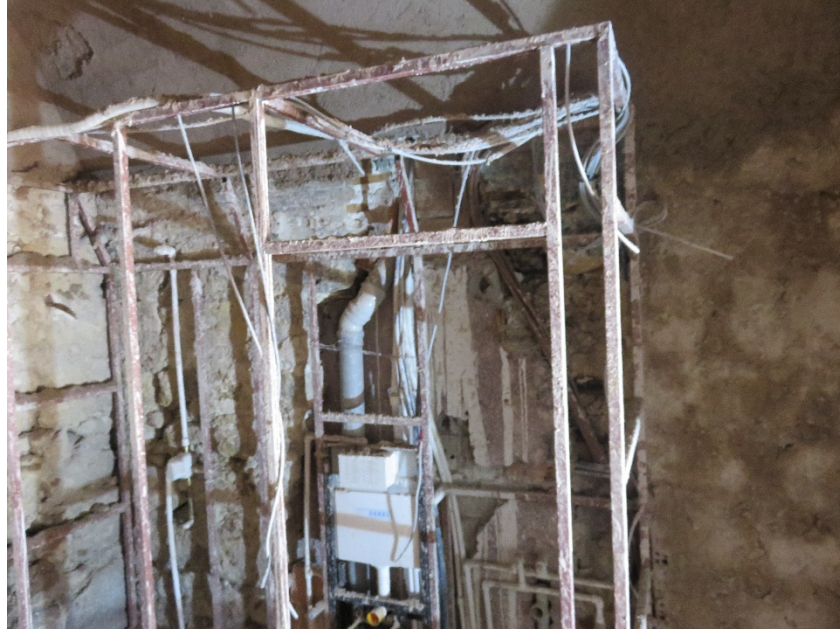
Behram Paşa Hanı'ndaki odaların içerisinde yer alan ocak nişlerinin bacalarından temiz su, pis su ve klimaların drenaj boruları geçirilerek, hanın içerisindeki tesisat ağı bu yolla yapılmıştır (Fotoğraf: 141-142)

Fotoğraf 141: Baca boşluklarından tesisat borularının geçirilmesi

Fotoğraf 142: Baca boşluklarından tesisat borularının geçirilmesi

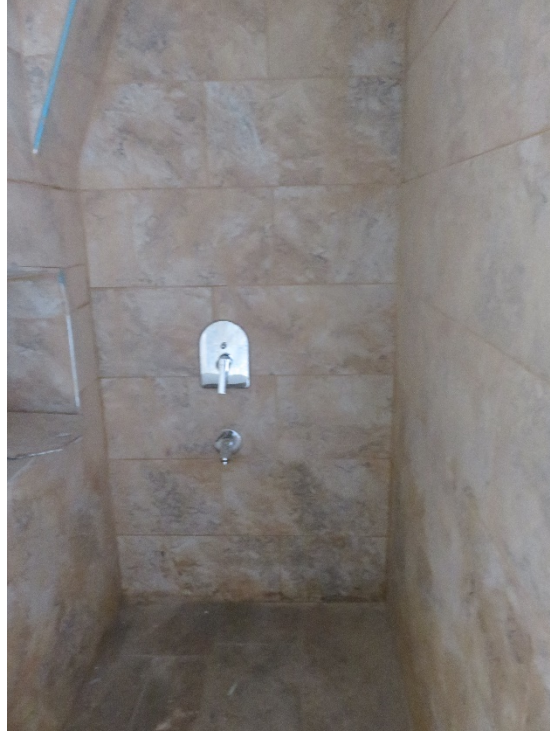
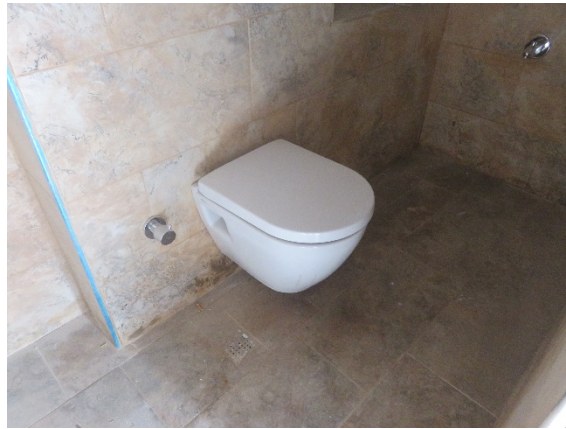
Behram Paşa Hanı'nın odalarına yapılan alçıpan duvarların zeminleri ve iç beden tarafları fayans ile kaplanmıştır. Buralara yapılan fayansların renk tercihinde; hanın dış beden duvarlarının krem rengi ile horasan harcının kahve tonlarının karışımı tercih edilmiştir. Fayans yapılan yüzeylere silikon bazlı derz yapım malzemeleri tercih edilmiştir (Fotoğraf 143-144).

Fotoğraf 143: Alçıpan üzerine fayans yapılması

Fotoğraf 144: Alçıpan üzerine fayans yapılması

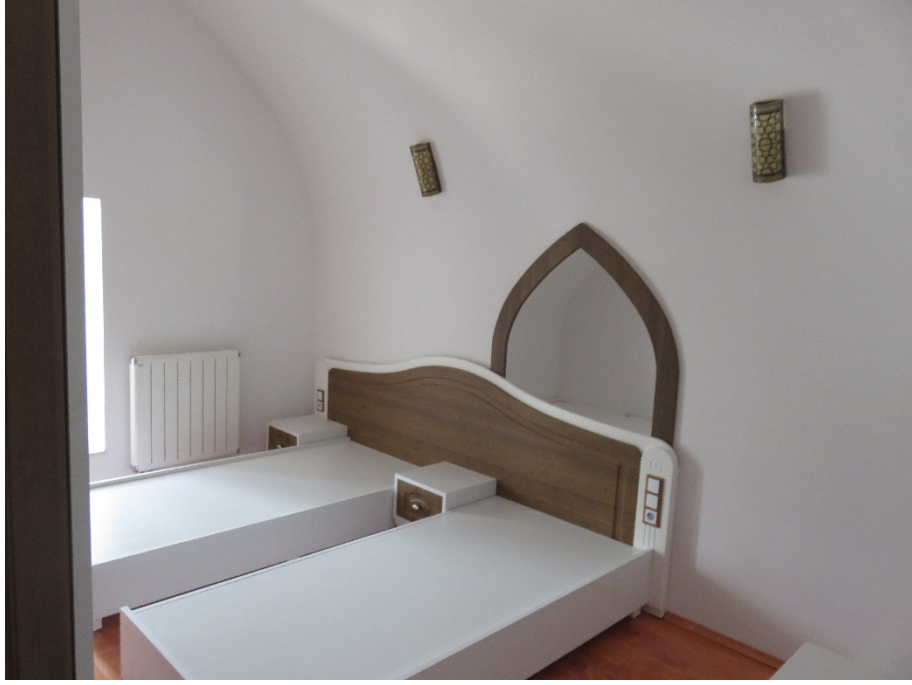
Behram Paşa Hanı'ndaki örölüp, sıvanan ocak nişlerinin sivri kemer formlarını kaplayacak şekilde ahşap yaşmaklar yapılmıştır (Fotoğraf 145).

Fotoğraf 145: Behram Paşa Hanı ahşap yaşmak yapılması

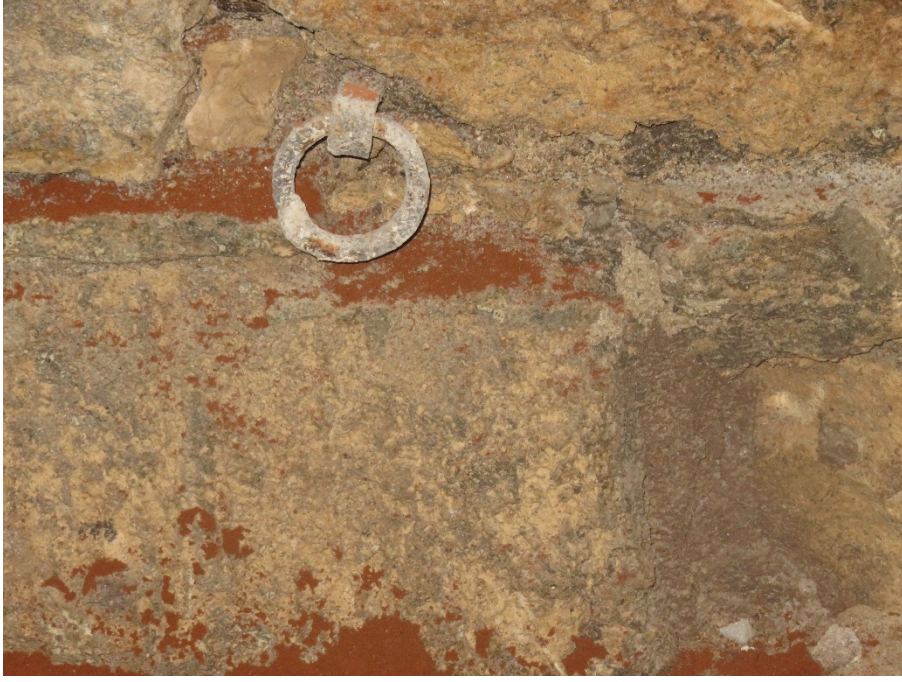
Hanın, ahır bölümünün içindeki taşıyıcı ayaklarda ve beden duvarlarında daire formlu taşa aplik edilmiş kancalar bulunmaktadır. Bu kancalar hana gelen ziyaretçilerin binek hayvanlarını bağlamak için kullandıkları kancalardır. Restorasyon aşamasında bu kancalardan sağlam kalanlar korunmuş, diğer ele geçirilen kancalar ise hanın iç avlusunda camekanlı yerde sergilenmektedir (Fotoğraf 146-147).

(Fotoğraf 146: Demir kancaların bulunduğu mahalde korunması)

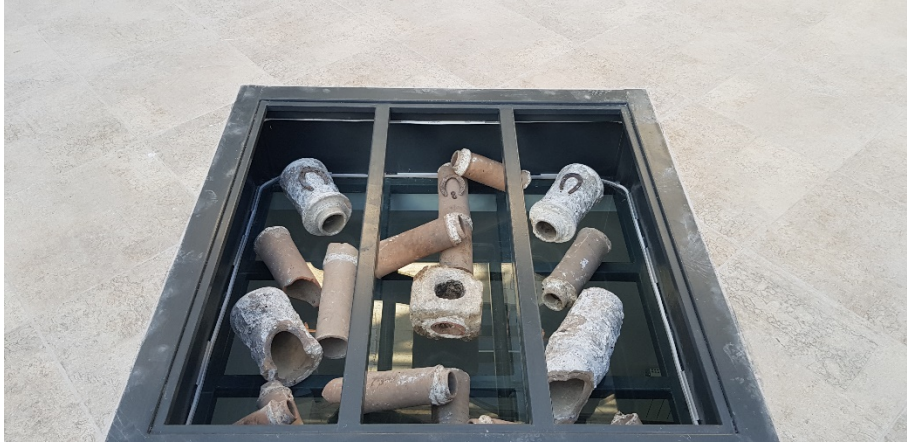
Fotoğraf 147: Demir kancaların ve diğer buluntuların hanın iç avlusunda sergilenmesi

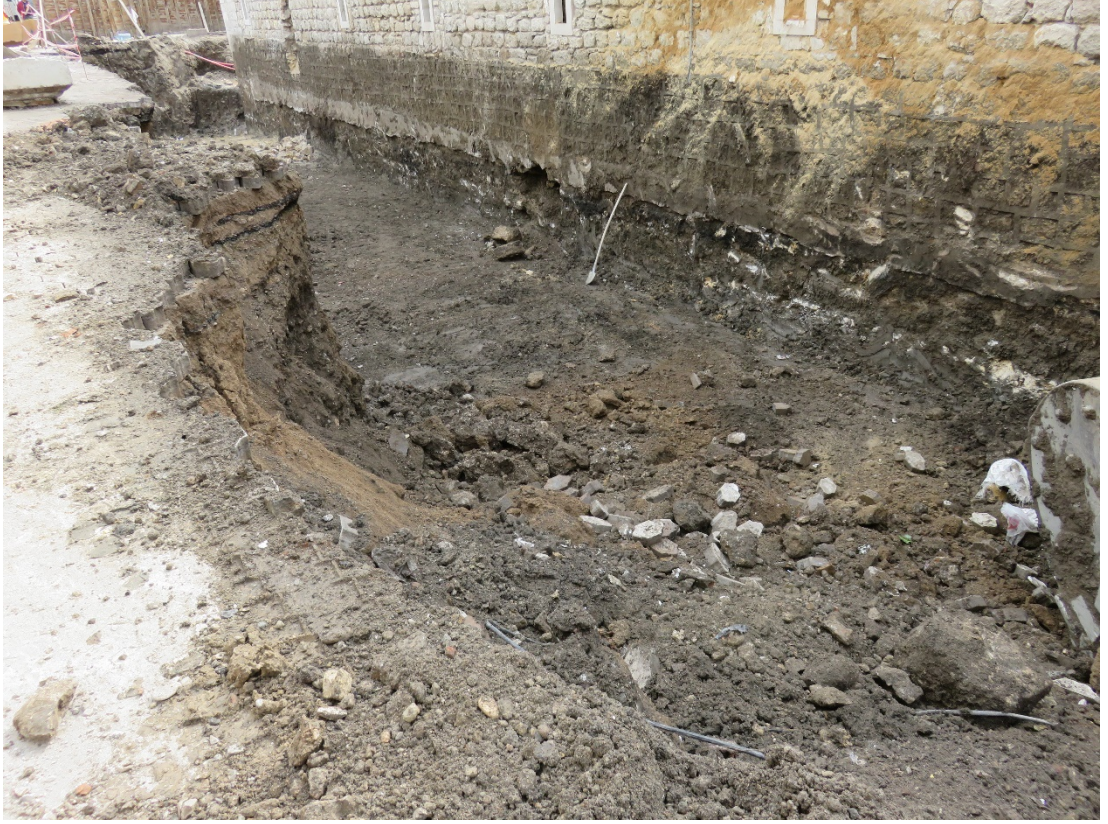
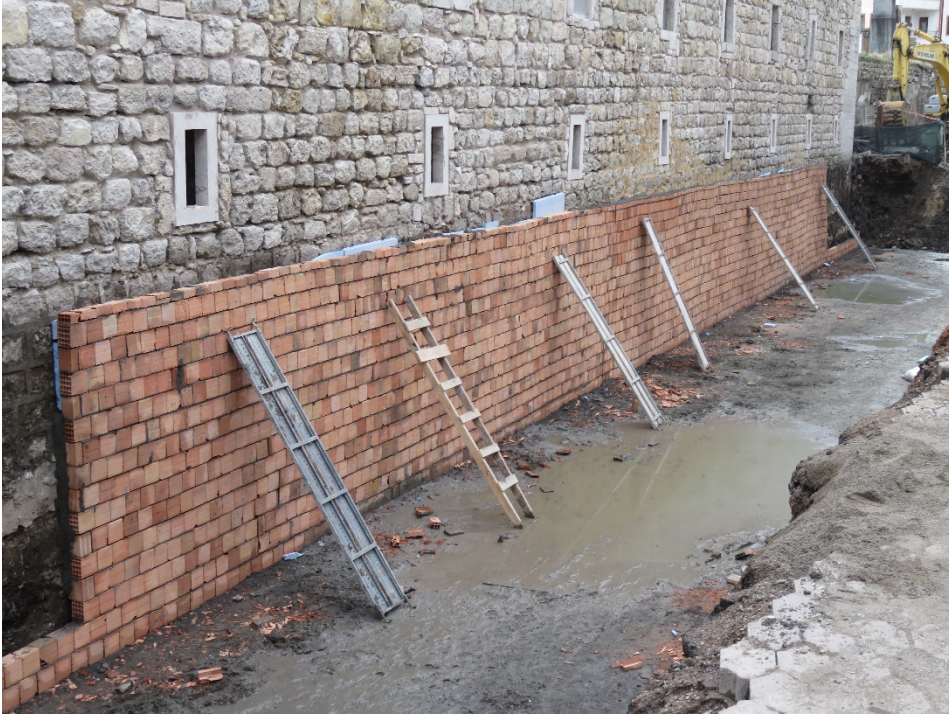
Jeneratör odası ve eklenti bina, hanın kuzeybatı bölümüne yapılmıştır. Bu bölümde mutfak olarak kullanılacak alan, lavabolar ve jeneratör odası inşa edilmiştir. İlk önce bu bölümün yapılacağı yer ile yapının beden duvarı arasına tuğla duvar örülüp aralarına izolasyon köpüğü konulmuştur (Fotoğraf 148-149). Daha sonra zeminin zemin betonu dökülüp, karşısındaki duvara da perde beton dökülerek

Fotoğraf 148: Hanın kuzeybatısına yapılacak olan eklenti bina için temel kazısı yapılması

Fotoğraf 149: Hanın kuzeybatısındaki eklenti bina yapılması

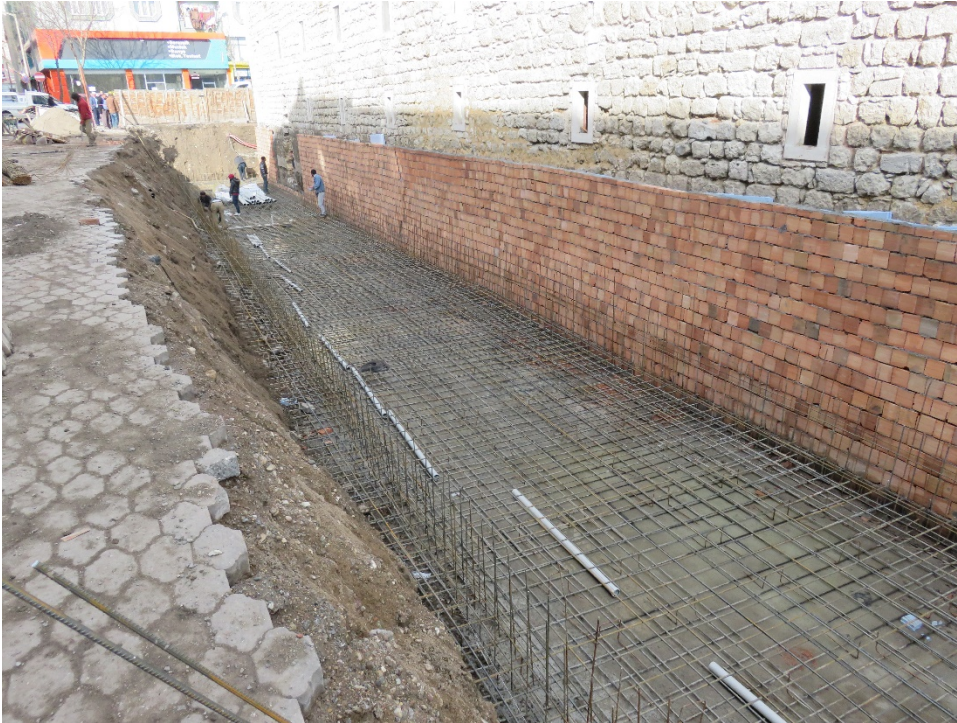
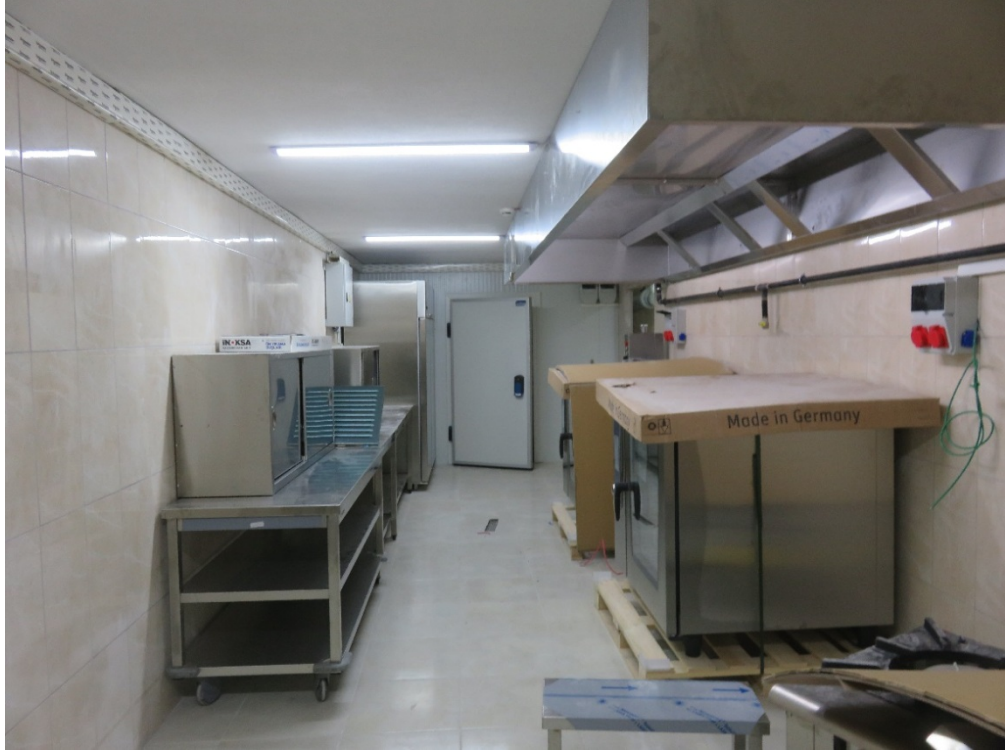
üzerleri tabliye betonu ile kapatılmıştır (Fotoğraf: 150-151). Jeneratör odasında her ihtimale karşılık iki tane jeneratör bulunmaktadır. (Fotoğraf 152-153)

Fotoğraf 150: Hanın kuzeybatısına yapılan eklenti bina yapılması

Fotoğraf 151: Hanın kuzeybatısına yapılan eklenti binanın içerisi mutfak bölümü

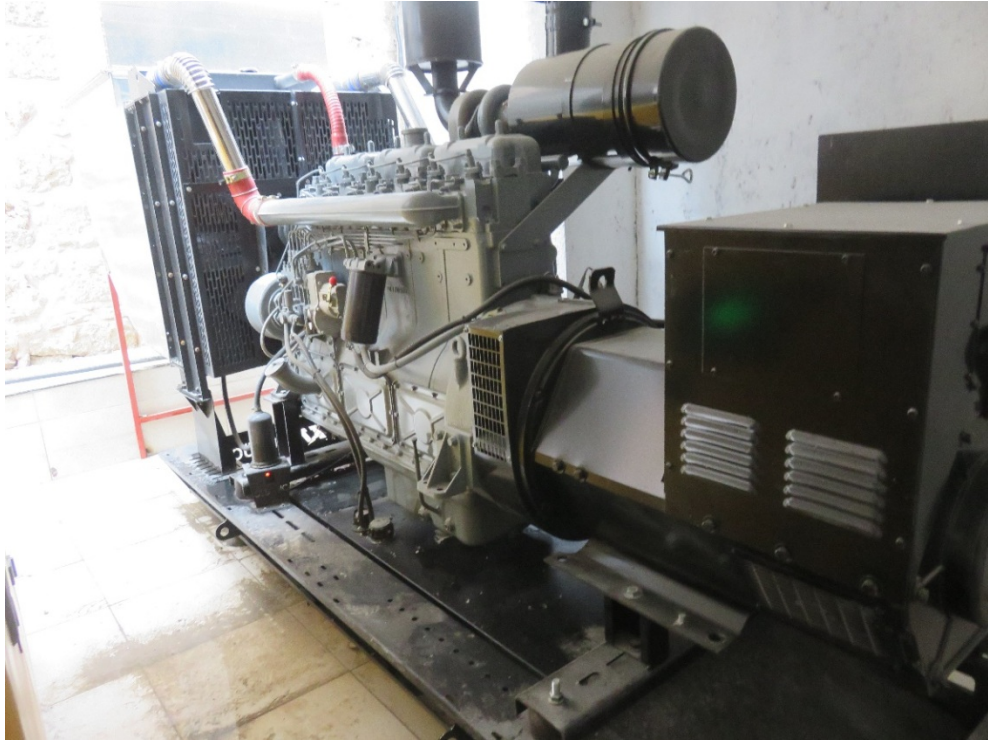
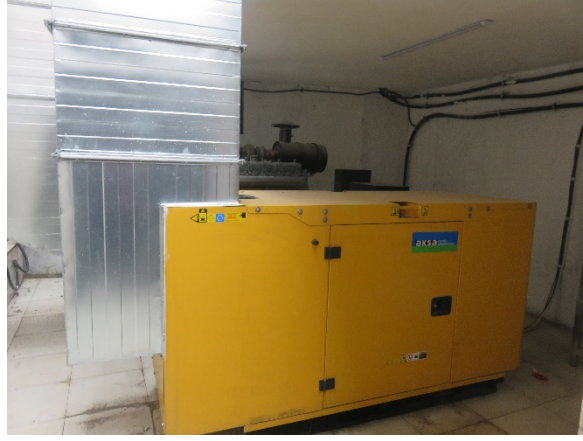
Fotoğraf 152: Hanın kuzeybatısına yapılan jeneratör odasındaki jeneratörler

Fotoğraf 153: Hanın kuzeybatısına yapılan jeneratör odasındaki jeneratörler

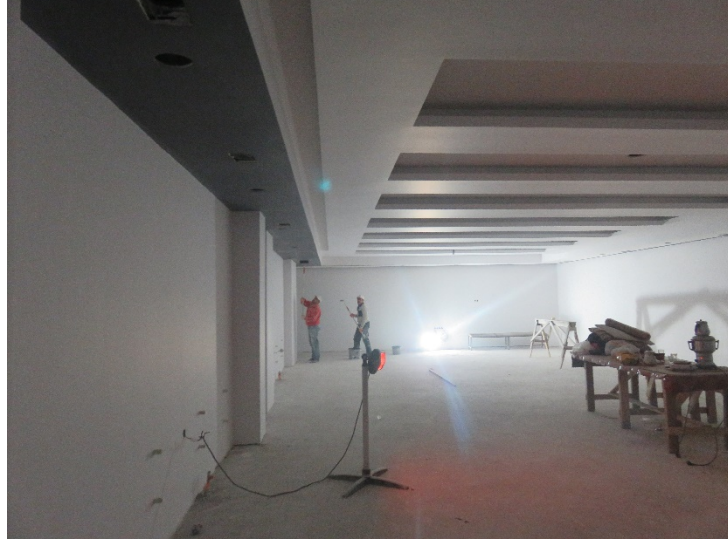
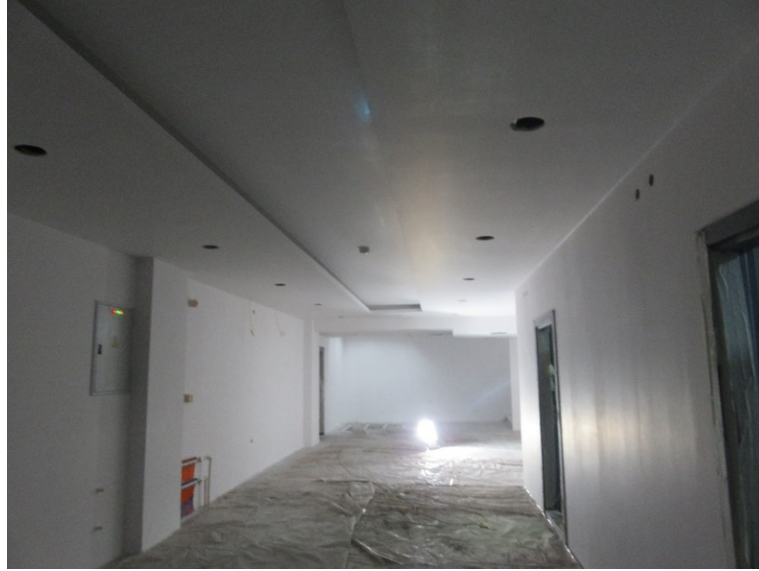
Hanın bodrum katlarında ve kuzeybatısında yer alan eklenti binaya havalandırma kanalları, havalandırma şaftları ve havalandırma açıklıkları yapılmıştır. (Fotoğraf 155-156)

Fotoğraf 155: Havalandırma şaftı ve kanalların yapılması

Fotoğraf 156: Havalandırma şaftı ve kanalların yapılması

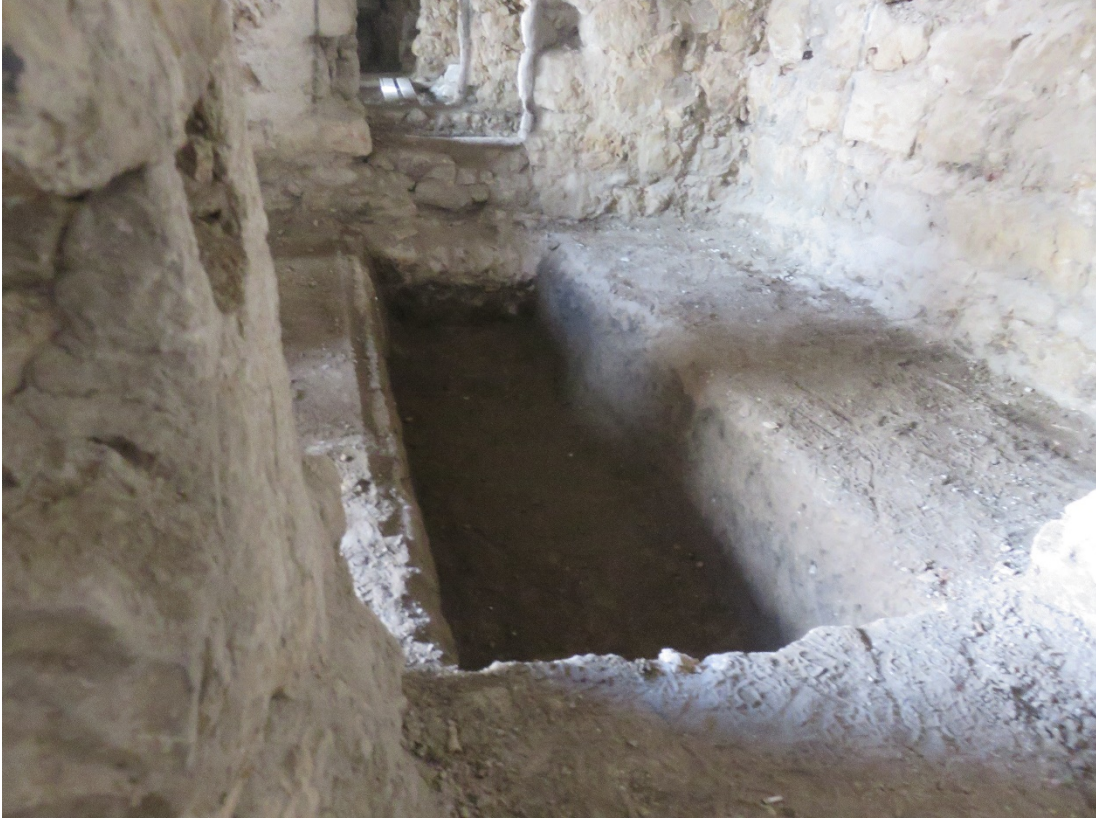
Fotoğraf 157: Zemin kat odalarda kanal açma ve tesisat borularını ekleme çalışmaları

Behram Paşa Hanı'ndaki ısıtma, sıhhi tesisat sistemleri ve korumalı (çift borulu) elektrik sistemleri, zemin kat odaların içlerine açılan; 60 cm. derinliğinde 70 cm. enindeki kanalların içinden geçen tesisat boruları vasıtasıyla sağlanmaktadır (Fotoğraf: 157-158-159-160-161).

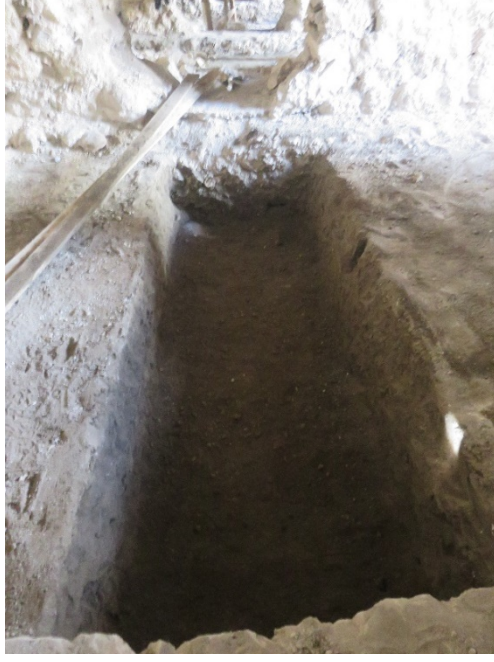
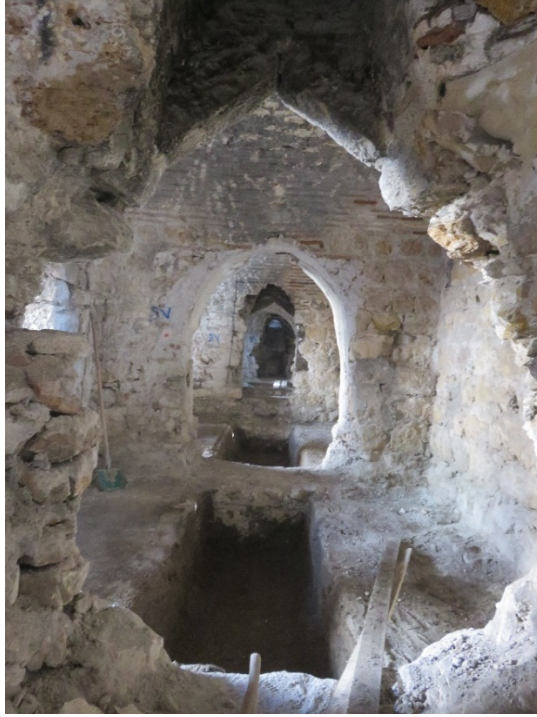
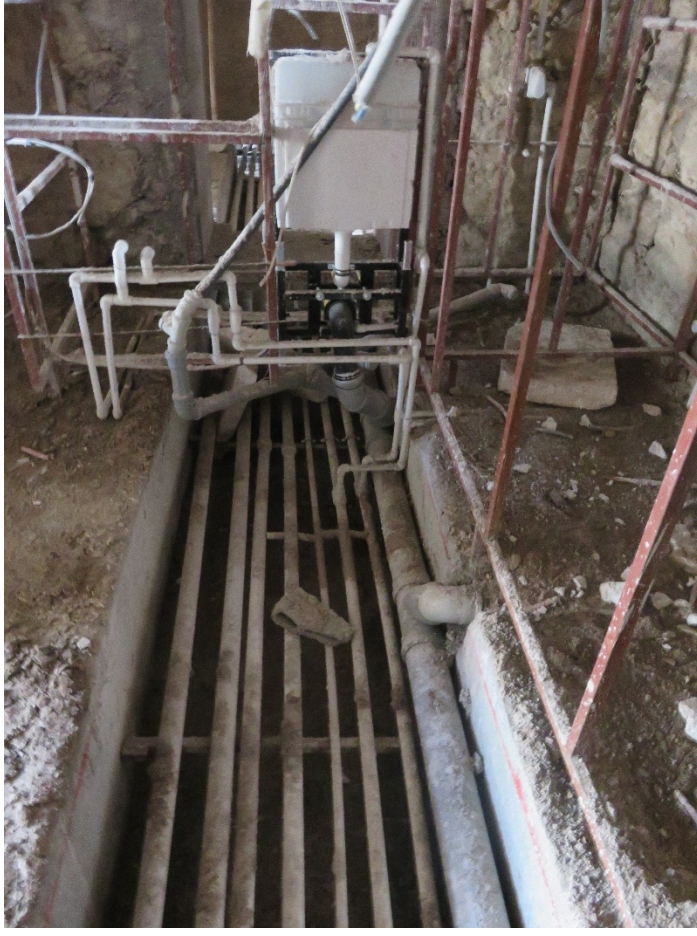
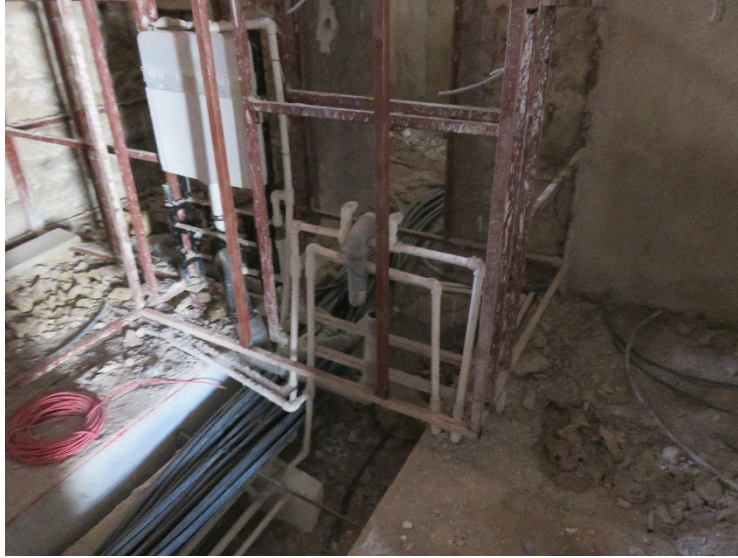
Fotoğraf 158: Zemin kat odalarda kanal açma ve tesisat borularını ekleme çalışmaları

Fotoğraf 159: Zemin kat odalarda kanal açma ve tesisat borularını ekleme çalışmaları

Fotoğraf 160: Zemin kat odalarda kanal açma ve tesisat borularını ekleme çalışmaları

Fotoğraf 161: Zemin kat odalarda kanal açma ve tesisat borularını ekleme çalışmaları

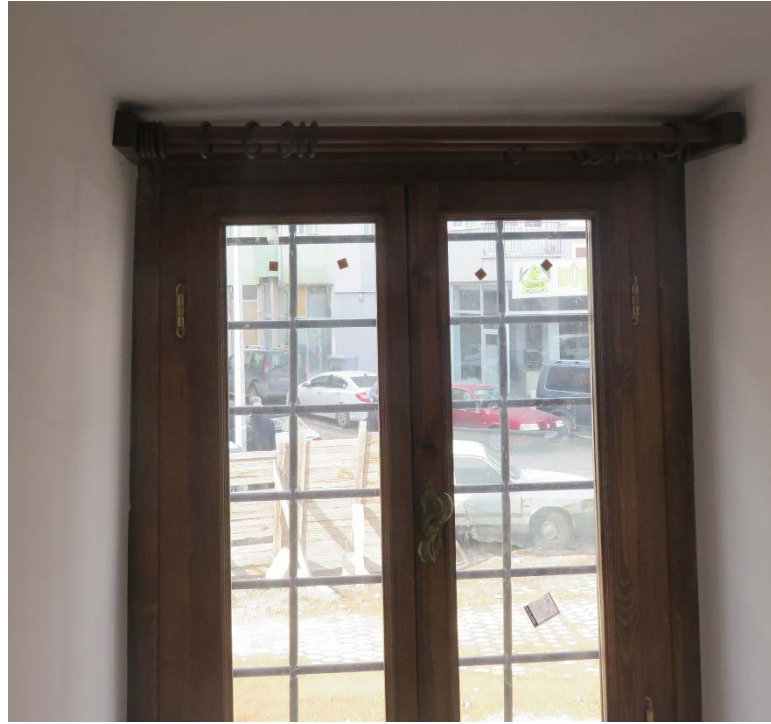
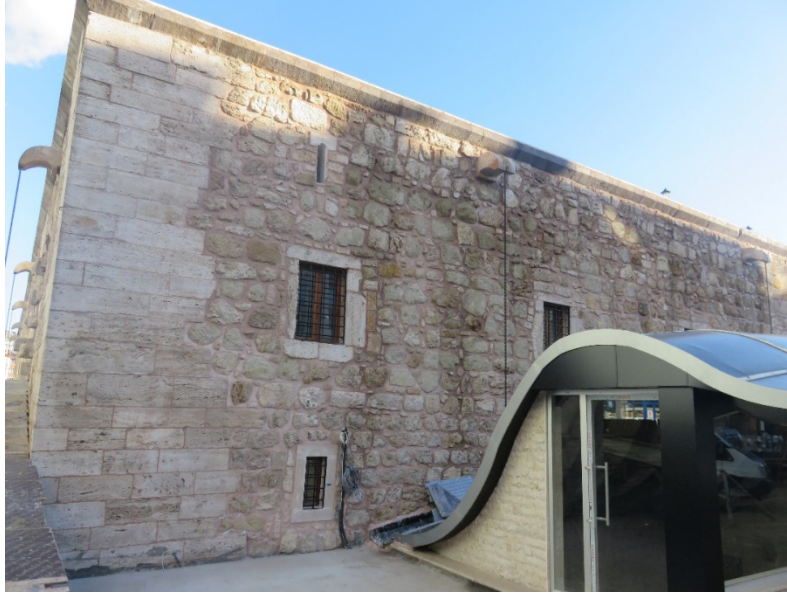
Behram Paşa Hanı'nın bütün pencereleri onarıldıktan sonra ahşap çerçeve ile pencereleri yapılmıştır. Zemin kattaki mazgal pencere şebekeleri, odaların iç ve dış pencereleri projeye uygun olarak ahşap dođramalar ile oluşturulmuştur. (Fotoğraf 162-163)

Fotoğraf 162: Restitüsyona göre ahşap dođrama ve pencere yapılması

Fotoğraf 163: Restitüsyona göre ahşap doğrama ve pencere yapılması

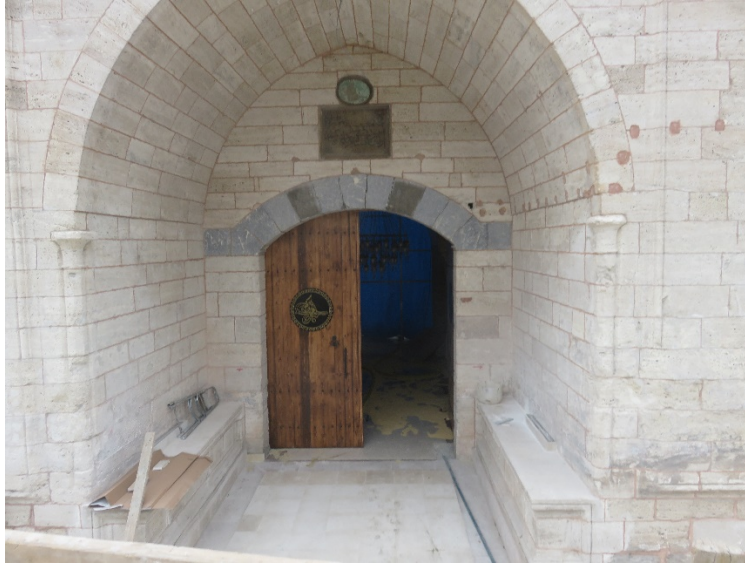
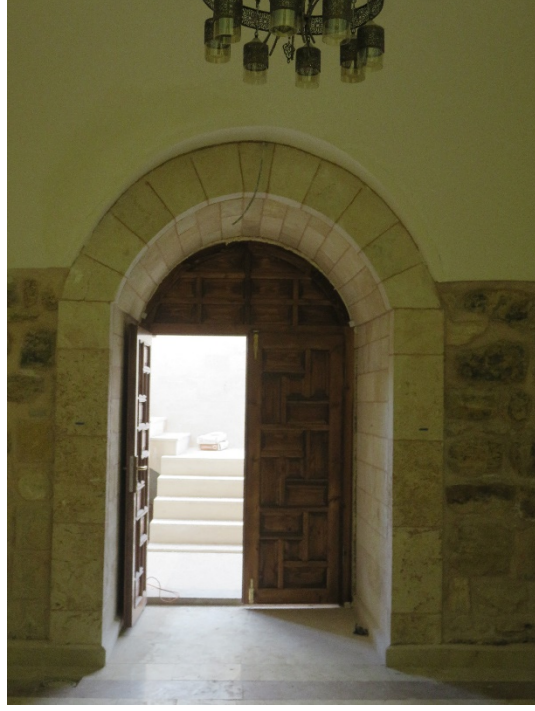
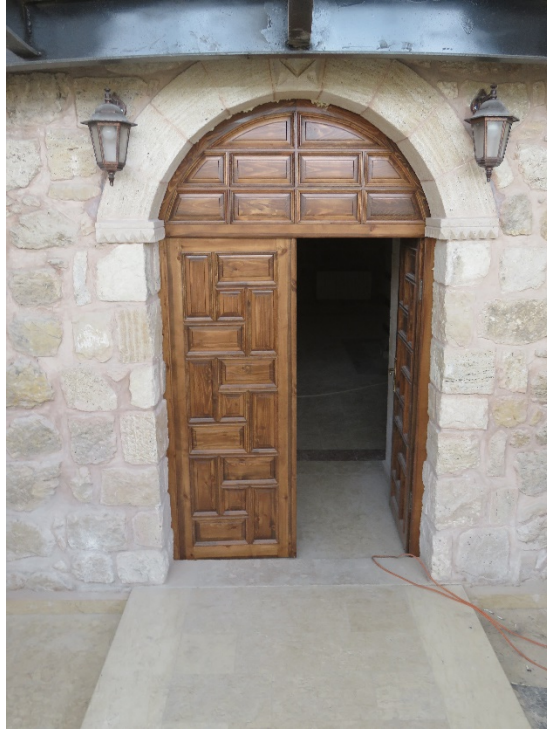
Behram Paşa Hanı'ndaki yapılan ahşap doğrama kapılar şöyledir: yapının ana giriş kapısı, ahır giriş kapısı, hana açılan arka kapının ahşap kanatları, mevcut otel için kullanılan odalarının kapıları ve bodrum kat odaların kapılarıdır (Fotoğraf 164-165-166). Hanın içindeki otel odalarının kapıları ölçü ve form itibariyle standart olarak hepsi aynıdır.

Fotoğraf 164: Hanın ana giriş ahşap kapı kanatları

Fotoğraf 165: Hanın ahır giriş kapısı

Fotoğraf 166: Hanın arka kapısı

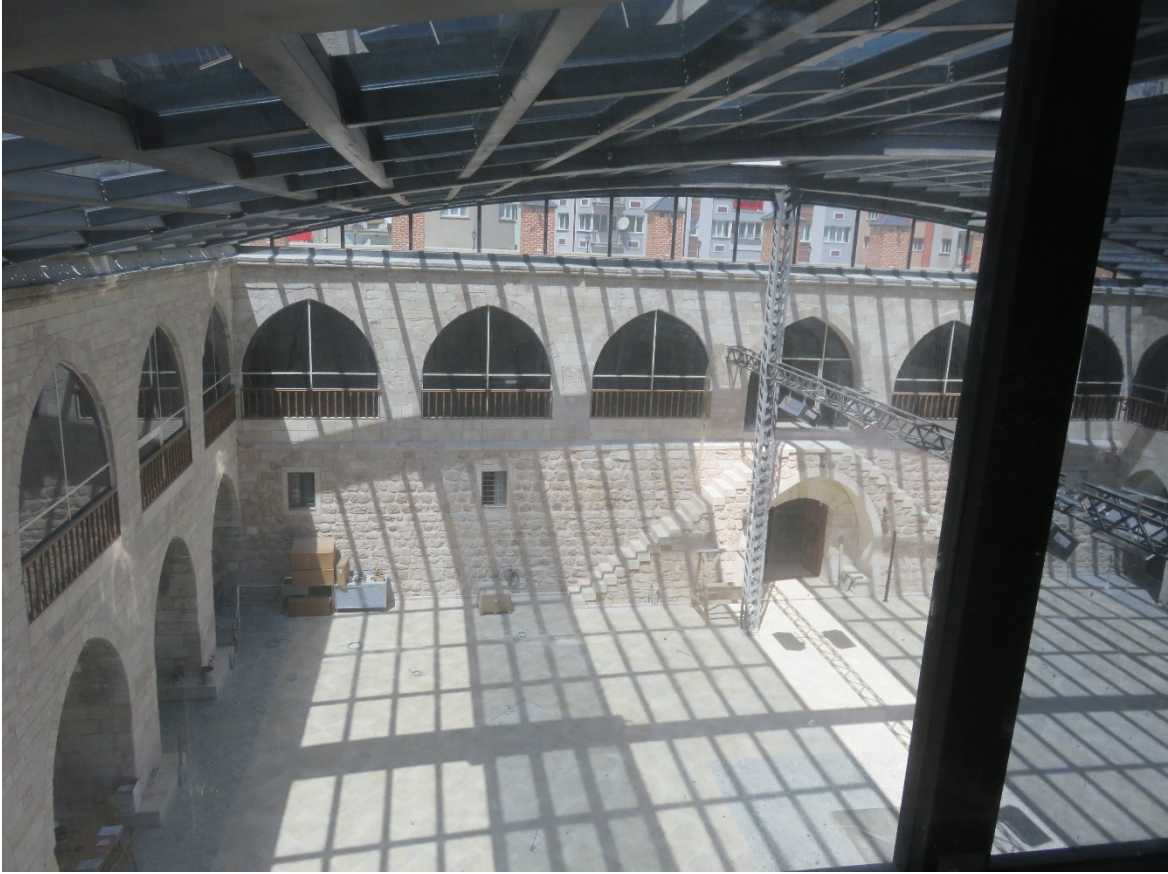
Fotoğraf 167: Hanın kemerli açıklıklarının cam ile kapatılması

Behram Paşa Hanı'ndaki kemer aralıkları alüminyum profillerle çevrelendikten sonra üzerlerine sivri kemerin formunda camlar tutturulmuştur. Ayrıca yapının birinci kat kuzeydoğu dış cephesinde yer alan kemerli açıklıkta yine kapı görevi gören bir cam ile kapatılmıştır. (Fotoğraf: 167-168-169)

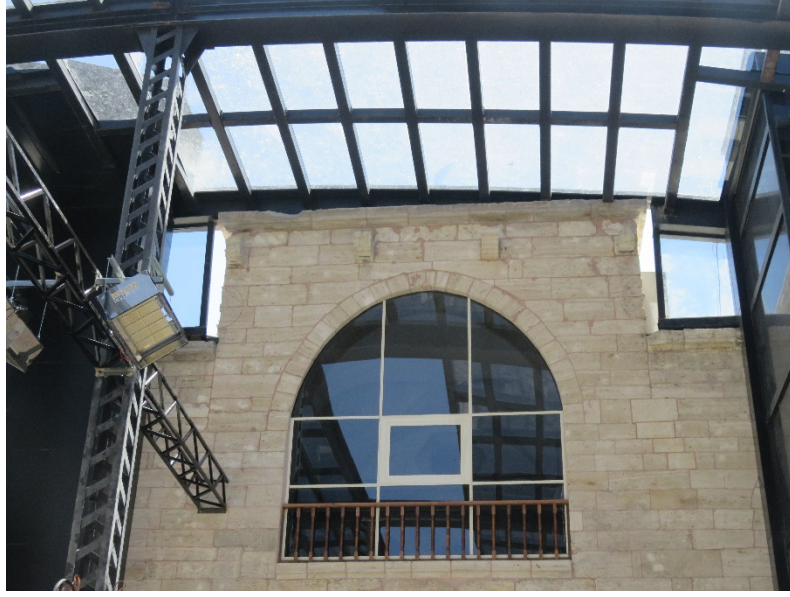
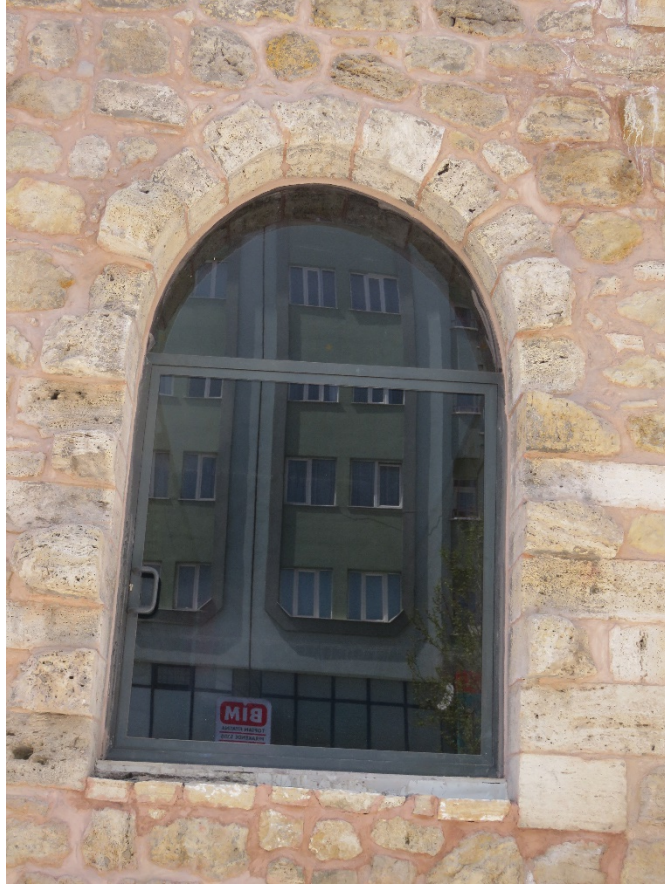
Fotoğraf 168: Hanın kemerli açıklıklarının cam ile kapatılması

Fotoğraf 169: Hanın kuzeydoğu dış cephesindeki açıklığın camekanlı kapı ile kapatılması

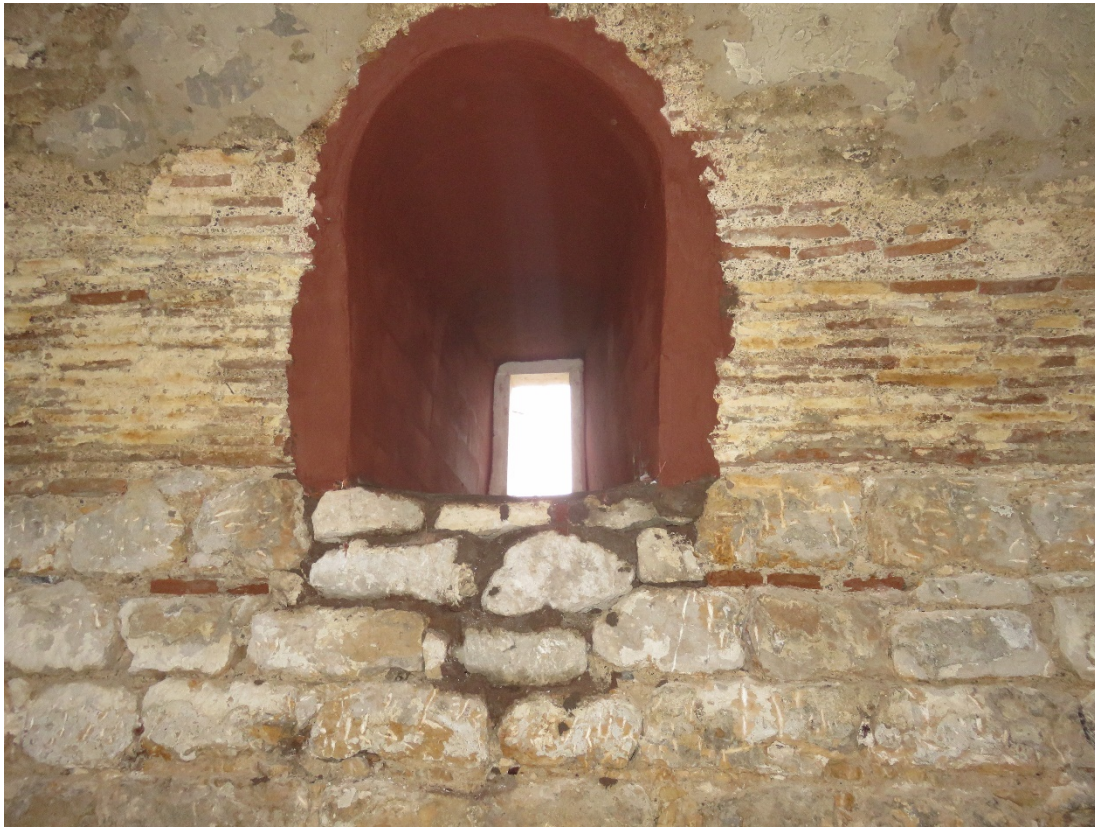
Yapıda restorasyondan önceki bozulmalardan bir diğeri de pencere ve kapı şebekeleridir. Kapıların kemer taşları düşmüş, pencereler ise ya formları bozulmuş ya da örülerek kapatılmıştır. Bu restorasyon aşamasında handaki bütün şebekeler tamir görmüş, kapı kemerleri yenilenmiş, pencere formları ise harman tuğlası ile örülerek mazgal formları ve diğer şebekelerde olduğu gibi paralel duruşları ortaya çıkarılmıştır (Fotoğraf 170-171-172-173)

Fotoğraf 170: Pencere şebekelerinin onarılması

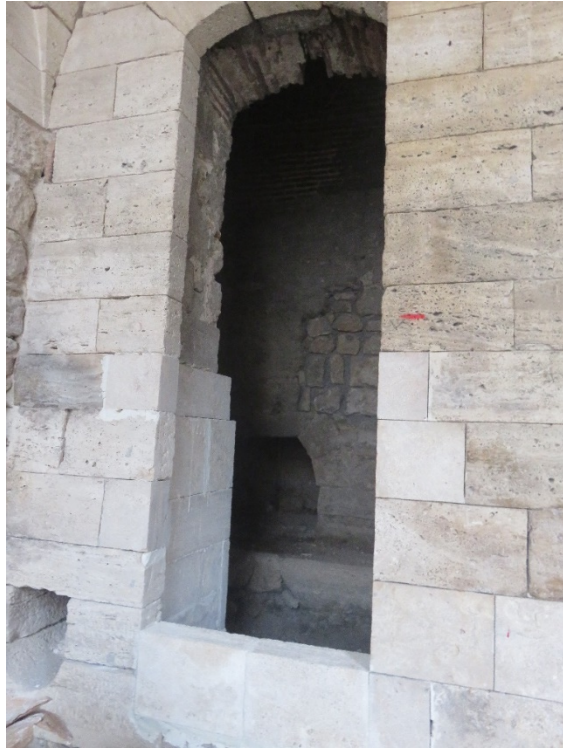
Fotoğraf 172: Kapı Őebekelerinin onarılması

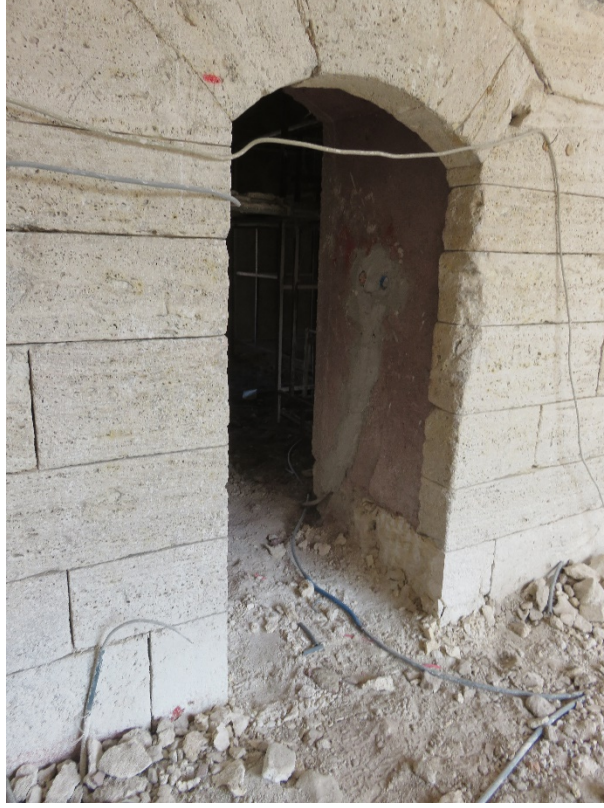
Fotoğraf 173: Kapı şebekesinin korunması

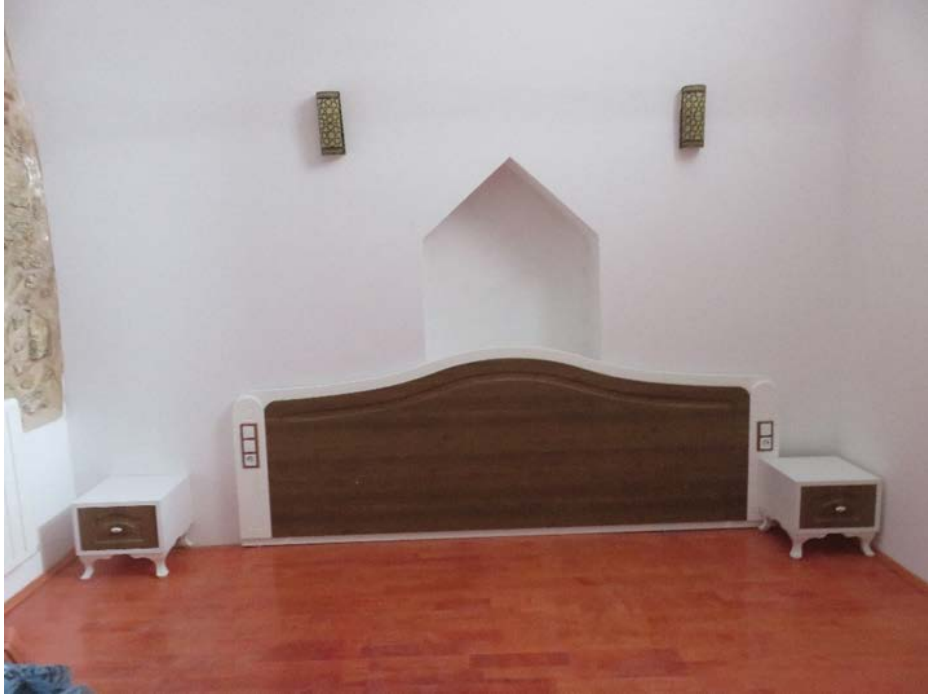
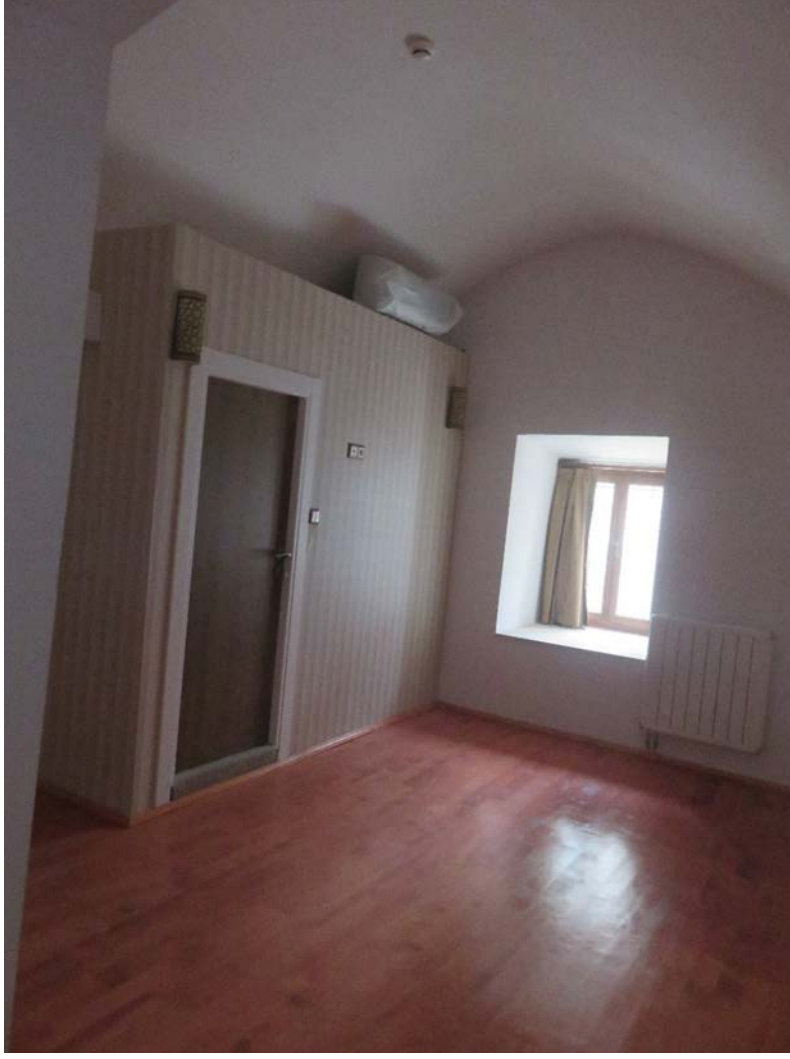
Fotoğraf 174: Odaların zeminlerine ahşap döşeme yapılması

Fotoğraf 175: Odaların zeminlerine ahşap döşeme yapılması

Handaki odaların içlerinde, zemin şapları döküldükten sonra, zemine ahşap rabıta ile kaplamalar uygulanmıştır. Odaların iç beden duvarlarına da aynı malzeme ile dönecek vaziyette süpürgelikler yapılmıştır (Fotoğraf 174-175)
