BEHRAM PAŞA HANI VE RESTORASYONU

Yüksek Lisans Tezi

Buğrahan KARAMAN

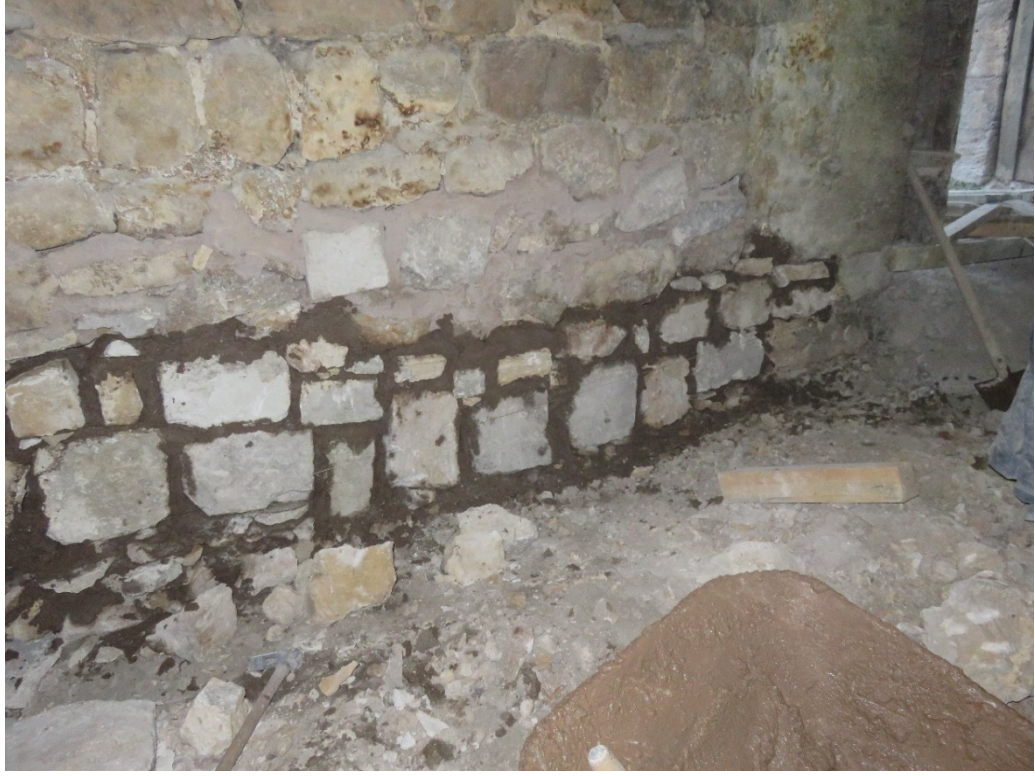
Fotoğraf 176: Yapının ahır bölümündeki iç beden duvarı taşlarının yenilenmesi

Behram Paşa Hanı'nda zeminde ve duvarlardaki bozulmalardan bir diğeri ise taş döşemelerin işlevlerinin yitirmiş olmasıdır. Öyle ki, bazı taşıyıcı ayaklarda en ufak müdahale ile taşlar dökülmektedir. Bu alanlardaki taşlar alınarak, çürütme işlemi uygulanmıştır. Akabinde mevcut yerlere yeni ve sağlam taşların ölçüleri alınarak kesilip taş yapıştırıcı harç ile yapılmışlardır. (Fotoğraf: 176-177-178-179-180-181-182)

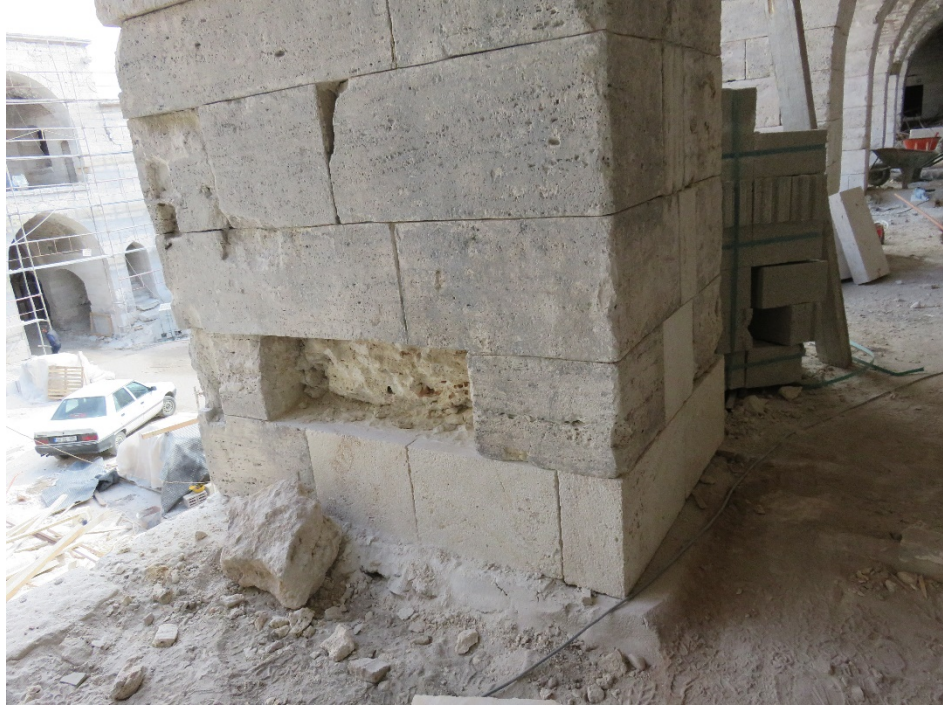
Fotoğraf 177: Yapının 1. kat kuzeybatı revakındaki taşıyıcı ayakların taş çürütme işlemleri

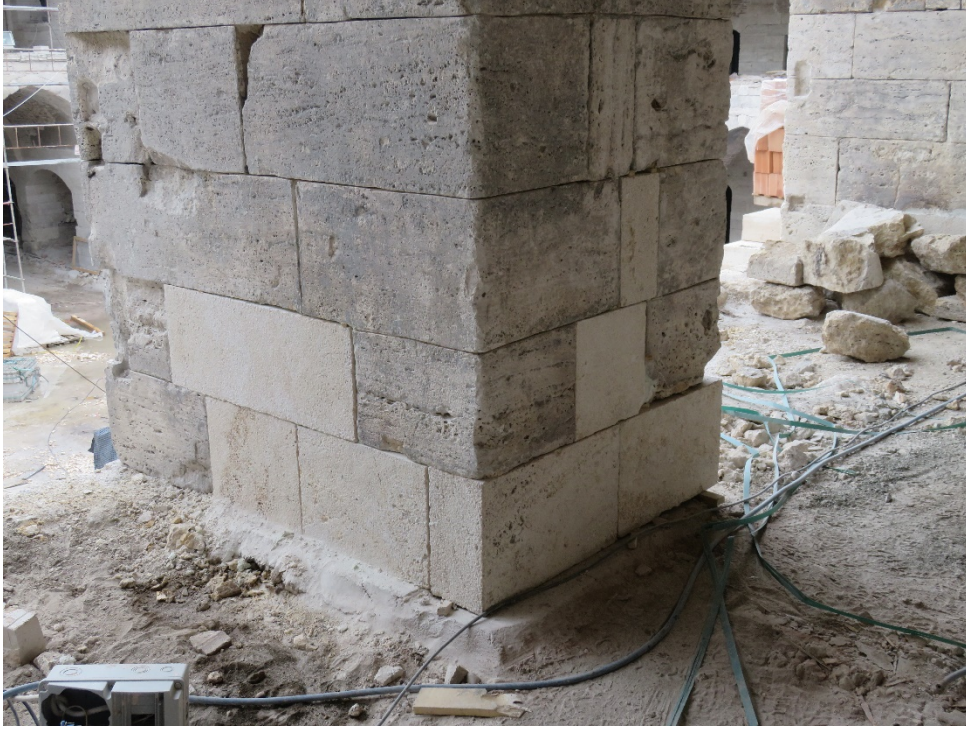
Fotoğraf 178: Yapının 1.kat kuzeybatı revakındaki taşıyıcı ayaklara taş kaplama yapılması

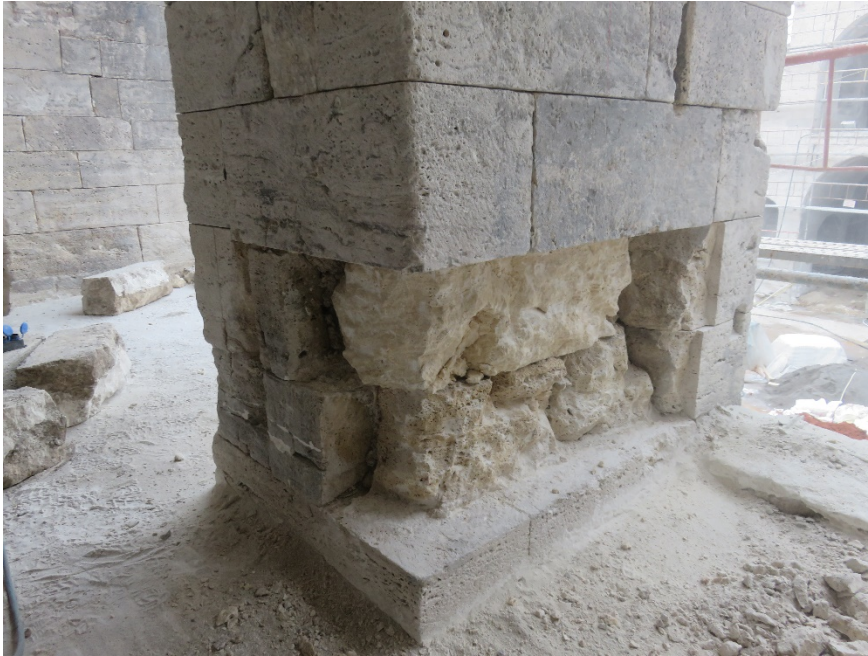
Fotoğraf 179: Yapının 1.kat kuzeydoğu revakındaki taşıyıcı ayakta taş çürütme işlemi yapılması

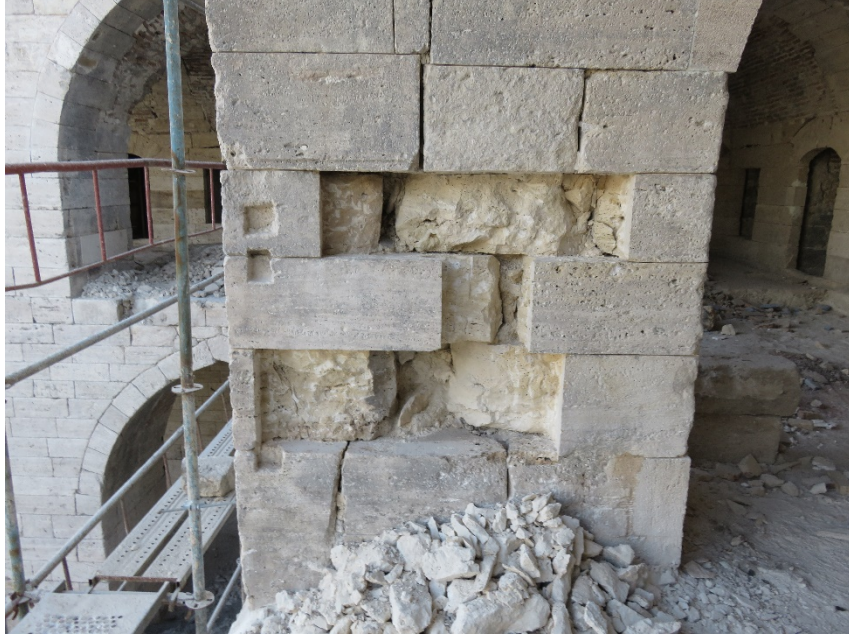
Fotoğraf 180: Yapının güneydoğu revakındaki taşıyıcı ayakta taş çürütme işlemlerinin yapılması

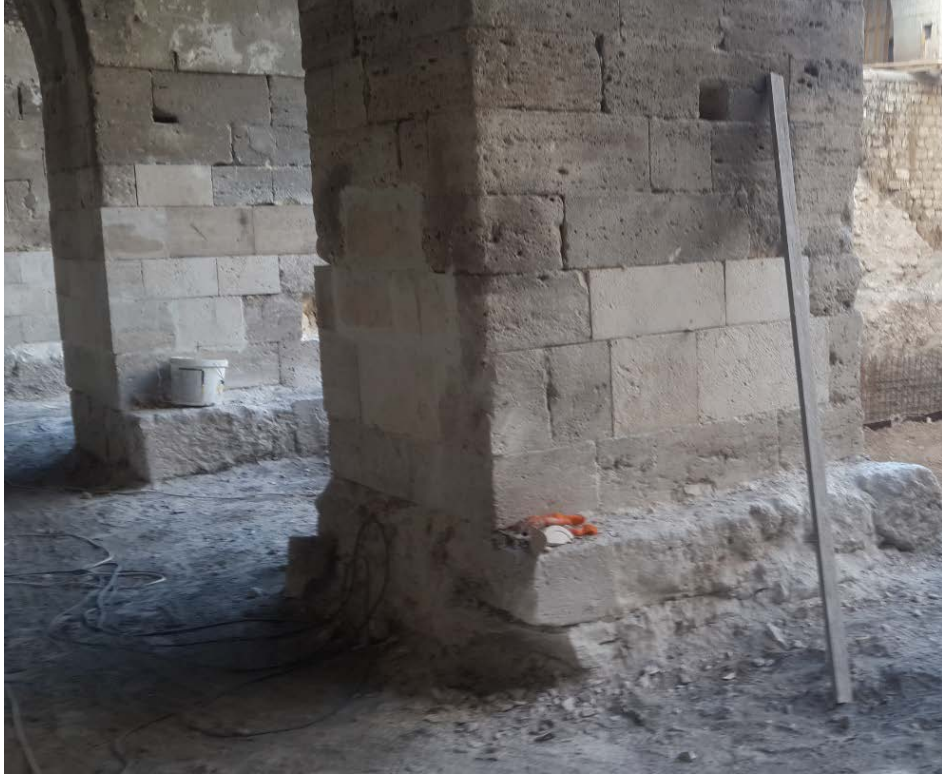
Fotoğraf 181: Yapının zemin kat güneybatı revakındaki taşıyıcı ayaklara taş kaplama yapılması

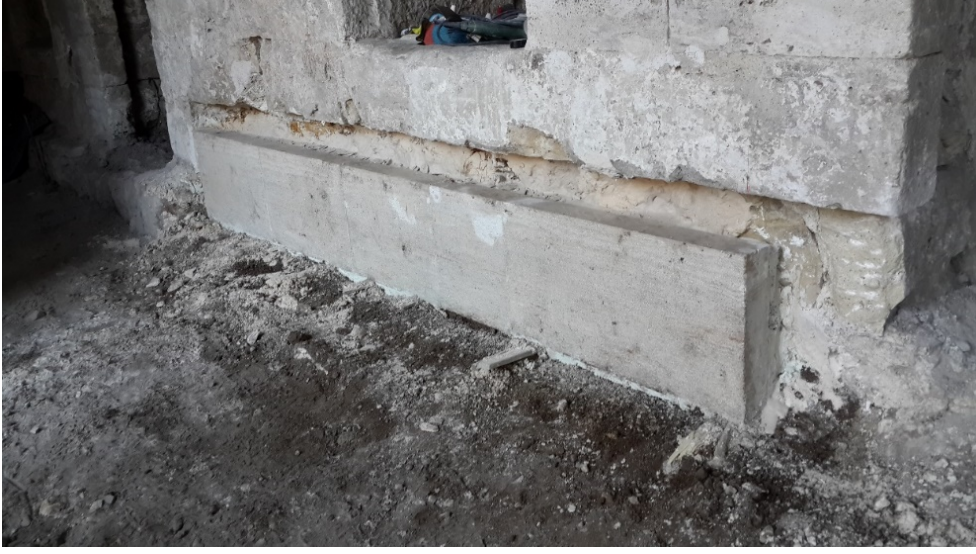
Fotoğraf 182: Yapının zemin kat güneydoğu revakı odaların iç avluya bakan yüzlerinde taş kaplama işlemleri

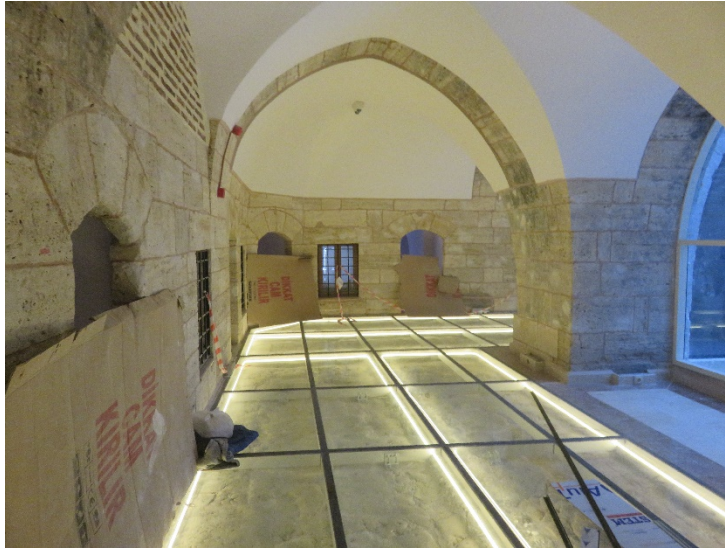
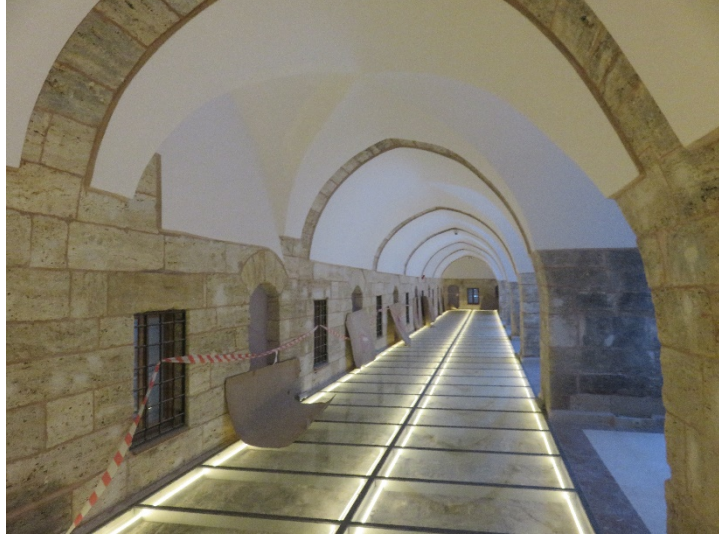
Fotoğraf 183: Behram Paşa Hanı 1.kat güneybatı revakı cam ile zemin koruma uygulaması

Fotoğraf 184: Behram Paşa Hanı 1.kat güneybatı revakı cam ile zemin koruma uygulaması

Behram Paşa Hanı'nın 1.kat güneybatı revakındaki zemin taş döşemesi özgün olarak günümüze gelebilmiştir. Projede de yer aldığı üzere bu bölüm cam konstrüksiyon ile kaplanarak korunmuştur. Bu bölümün ayrıca zemininde gündüz sarısı led ışığı kullanılarak ışıklandırılmıştır. (Fotoğraf: 183-184)

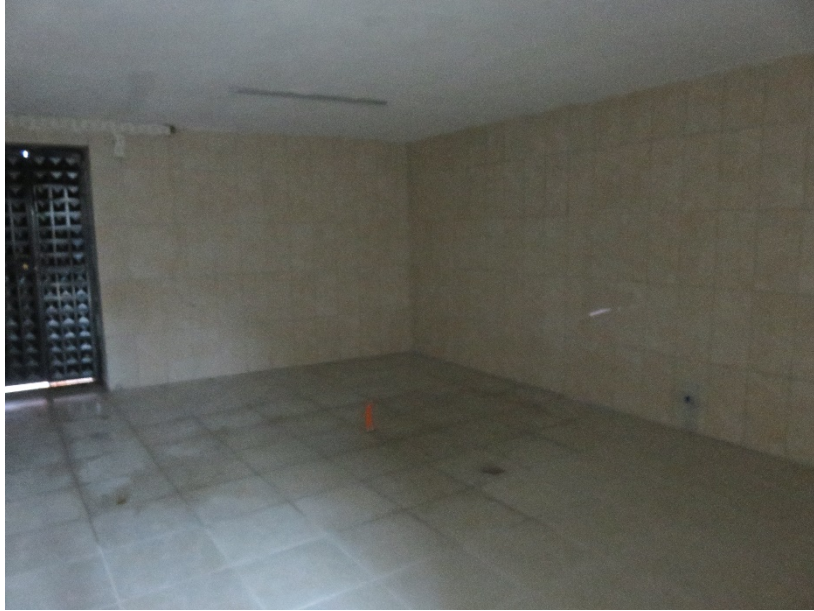
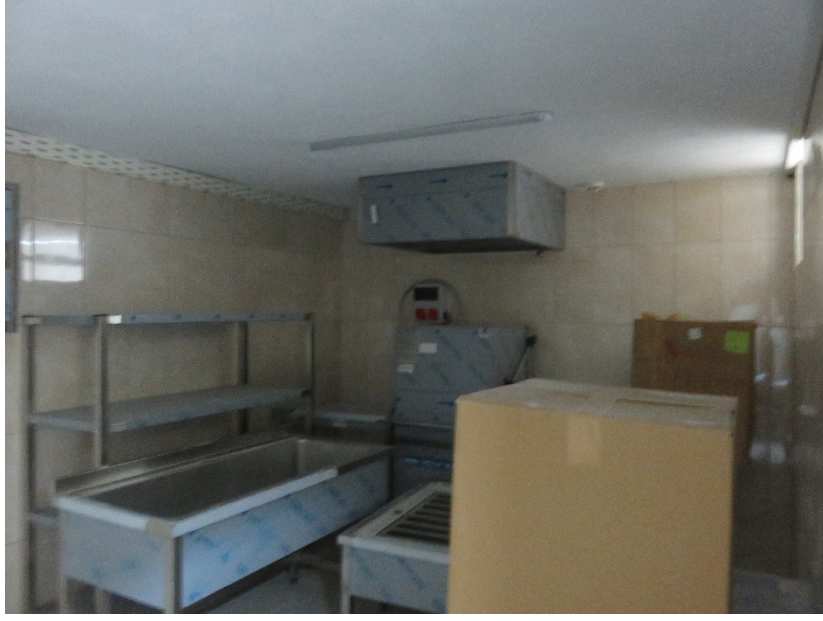
Fotoğraf 185: Islak hacimlerin seramikle kapatılması

Fotoğraf 186: Islak hacimlerin seramikle kapatılması

Hanın kuzeybatısında beden duvarına inşa edilen eklenti yapı; mutfak, bulaşikhane, çamaşır odası olacağı için bu bölümlerin zemin ve iç beden duvarları seramik-fayans ile kaplanmıştır. (Fotoğraf: 185-186)

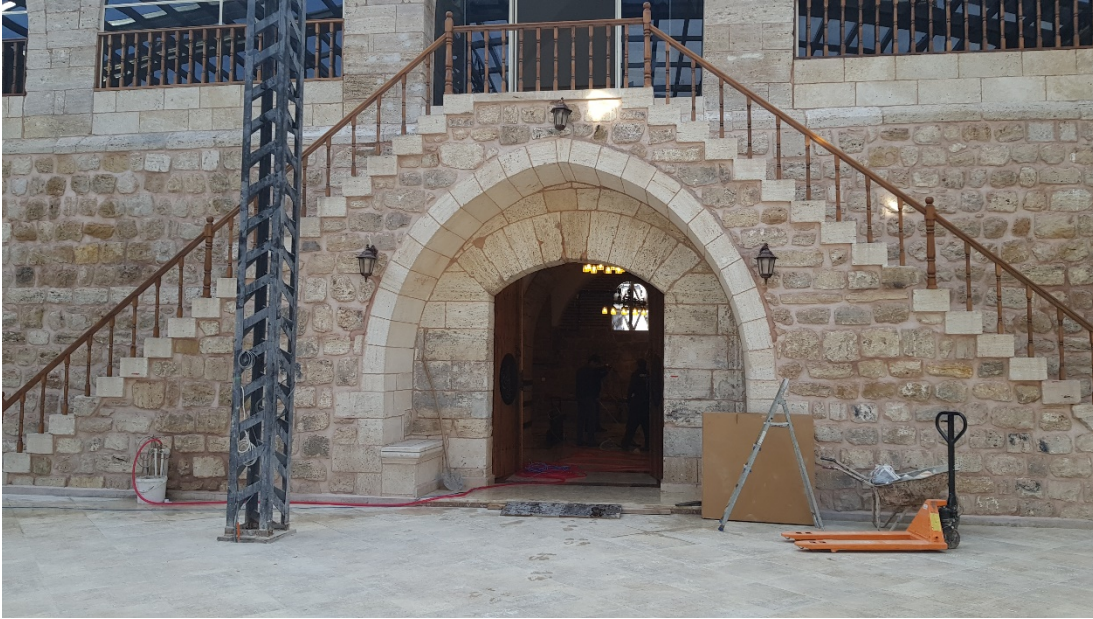
Fotoğraf 187: Hanın kuzeybatısında bulunan üst kata çıkış merdiveni

Yapıdaki merdivenlerden; iç avlunun kuzeybatı bölümünde bulunan üst kata çıkış merdiveni işlevini kaybetmiştir. Burada mevcut basamak taşlarından sağlam olanlar tespit edildikten sonra, sivri kemerli merdiven tekrar örülmüş, işaretlenen taşlar yeniden kullanılmıştır. (Fotoğraf 187)

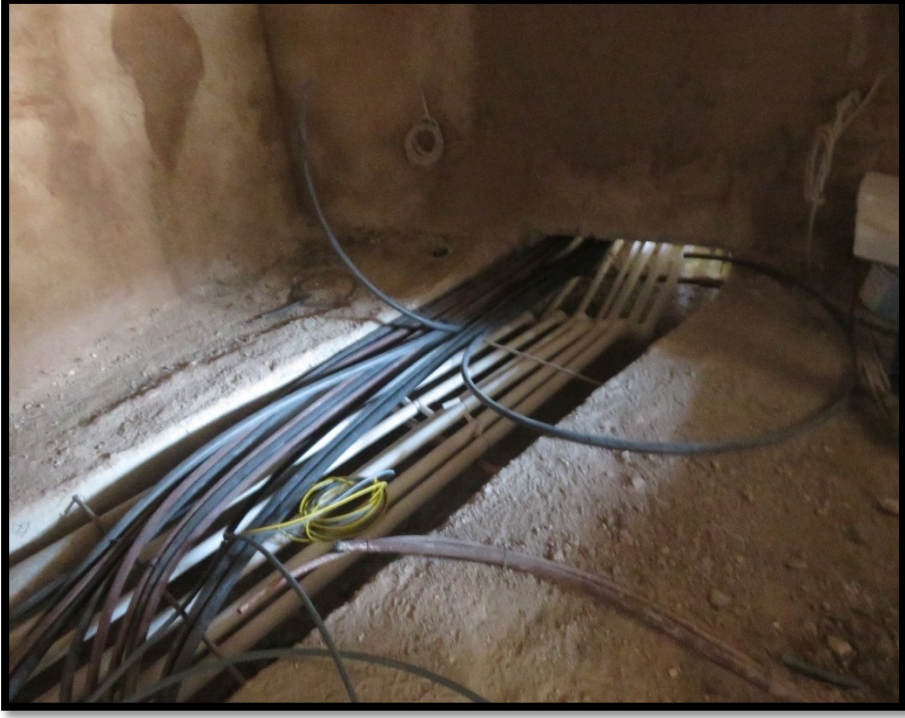
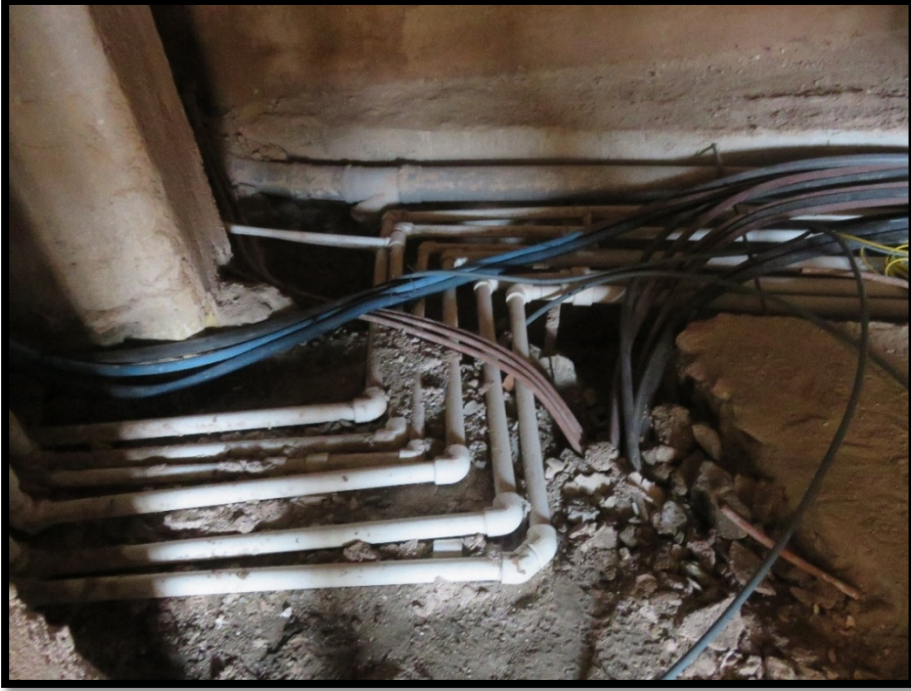
Fotoğraf 188: Tesisatların zemin kaplamasının altından geçirilmesi

Sıhhi tesisat, elektrik kabloları, kamera, yangın, aydınlatma ve pis su giderleri yapıda zeminin altında kalacak vaziyette uygulanmıştır. Oda içlerinde açılan kanallar vasıtasıyla bütün tesisat zemin kaplama ve döşemelerinin altından geçmektedir. Buradaki tesisat yollarının yeri belli olup, acil bir durumda hemen müdahale sağlanmaktadır. (Fotoğraf: 188)

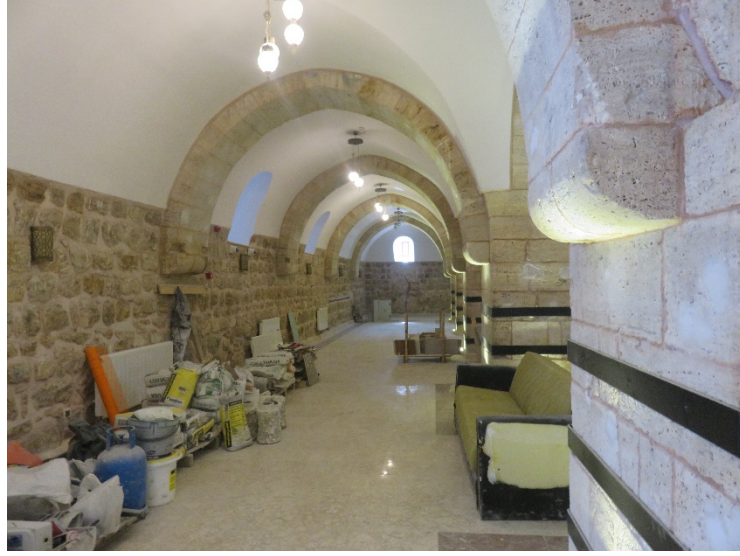
Fotoğraf 189: Yapının ahır bölümünde kullanılan cilalı traverten kaplaması

Behram Paşa Hanı'nda, mevki olarak örtüde, ahırda ve 1.kat güneybatı revakı hariç bütün revakların zeminlerinde üzerleri cilalı traverten kullanılmıştır. Kullanılan bu malzemelerin kalınlıkları 2 cm. ile 3 cm. arasındadır. Sivas Vakıflar Bölge Müdürlüğü ile yapılan görüşmeler neticesinde iç avluda seramik kullanılması kararlaştırılmıştır. (Fotoğraf 189-190-191-192-193)

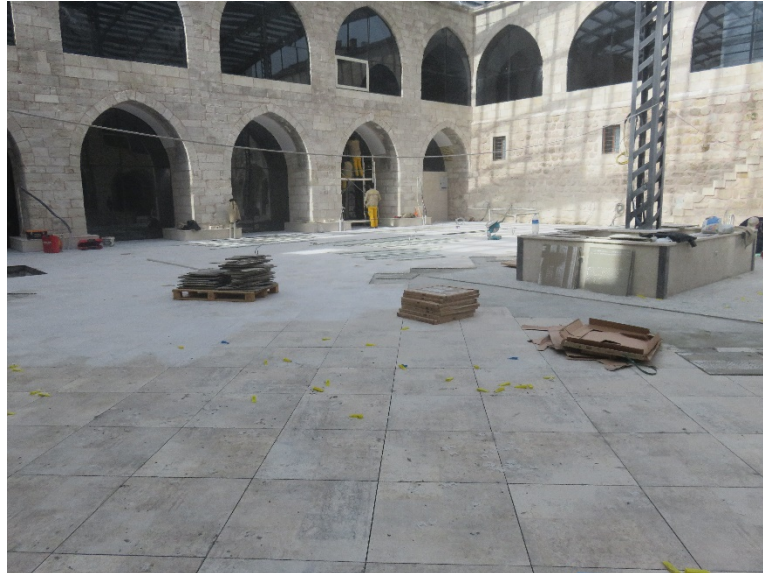
Fotoğraf 190: İç avluda kullanılan seramik kaplama

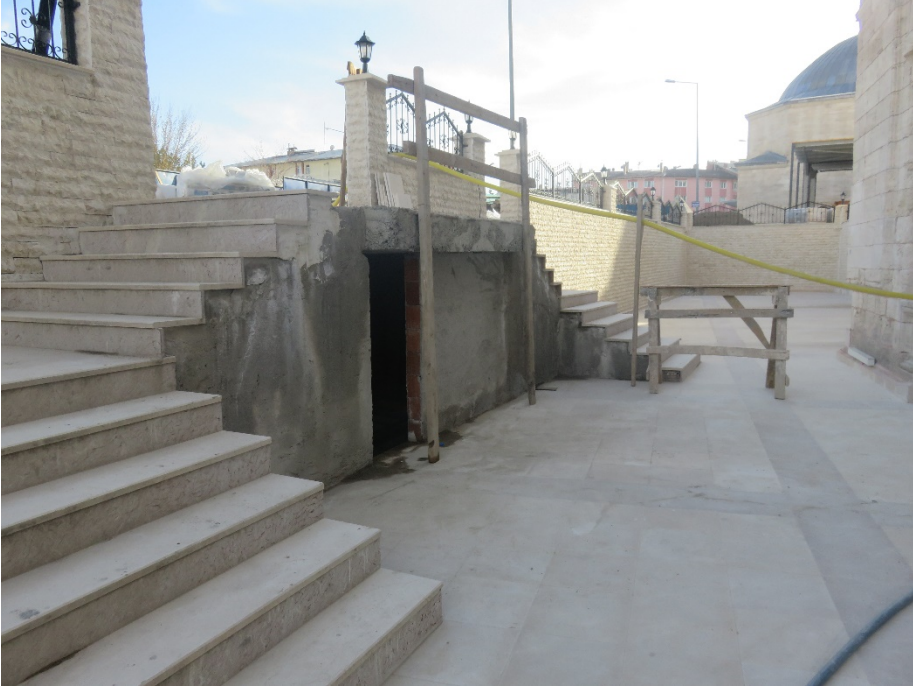
Fotoğraf 191: Yapının güneydoğu cephesinde uygulanan cilalı traverten taş kaplaması

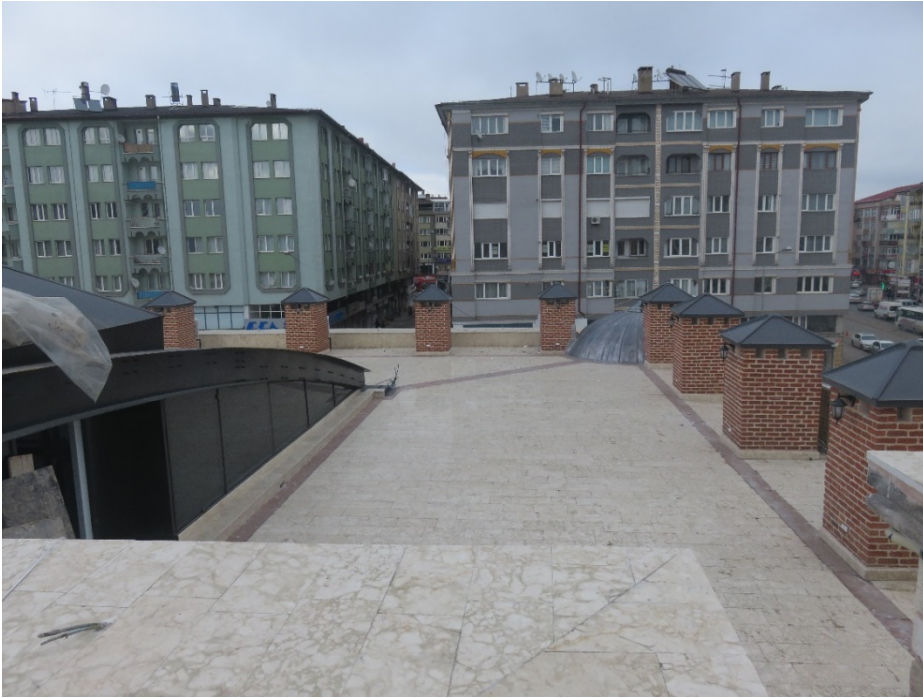
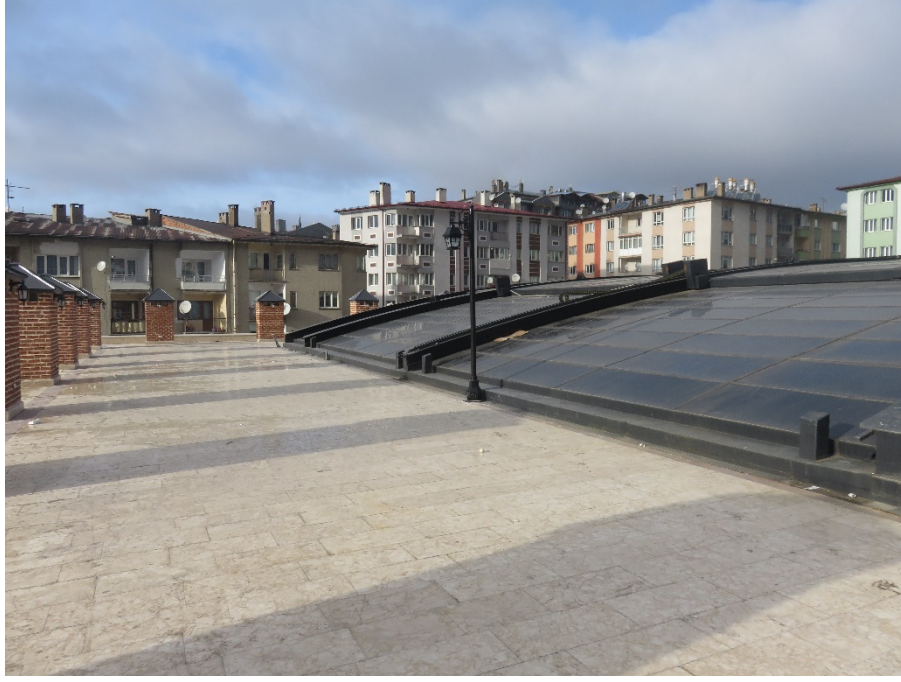
Fotoğraf 192: Örtünün cilalı traverten ile kaplanması

Fotoğraf 193: Örtünün cilalı traverten ile kaplanması

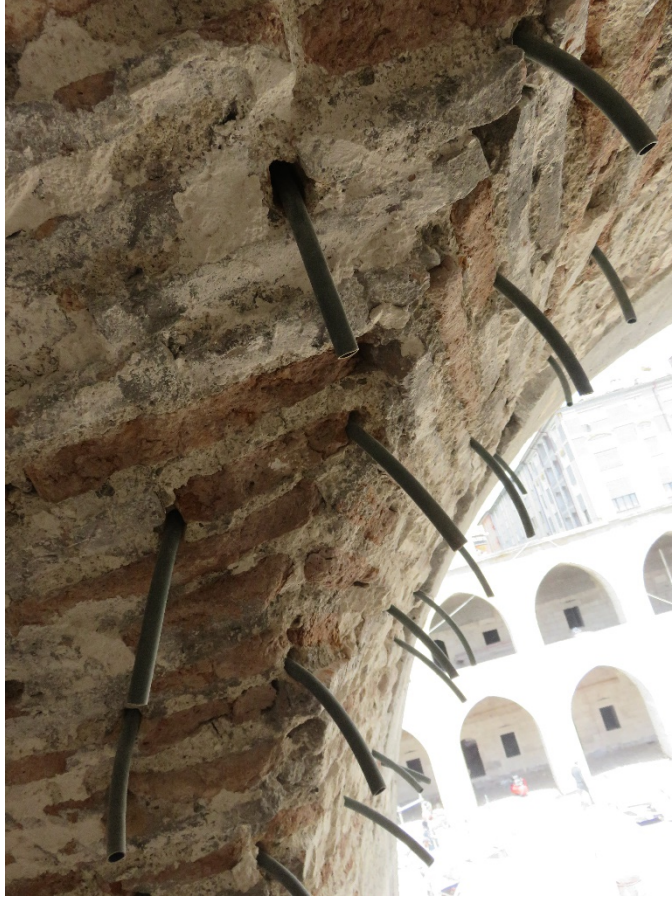
Fotoğraf 194: Enjeksiyon uygulamasından bir detay

Odaların ve revakların örtüsü olan tonozların içlerinde, zamanla oluşan kopmaları yeniden bağlamak için kompresörlü enjeksiyon işlemi uygulanmıştır. Tonzların derz aralarından açılan deliklere uzatılan hortumlardan basınçlı hava ile hidrolik kireç enjekte edilmiştir. Böylelikle yapının tonoz örgüsünde oluşan boşluklar doldurularak mevcut yerlerin mukavemeti arttırılmıştır (Fotoğraf: 194-195-196-197).

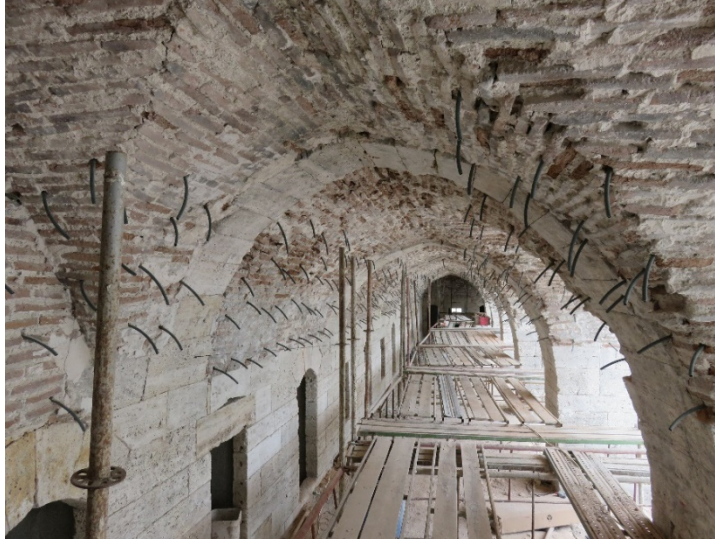
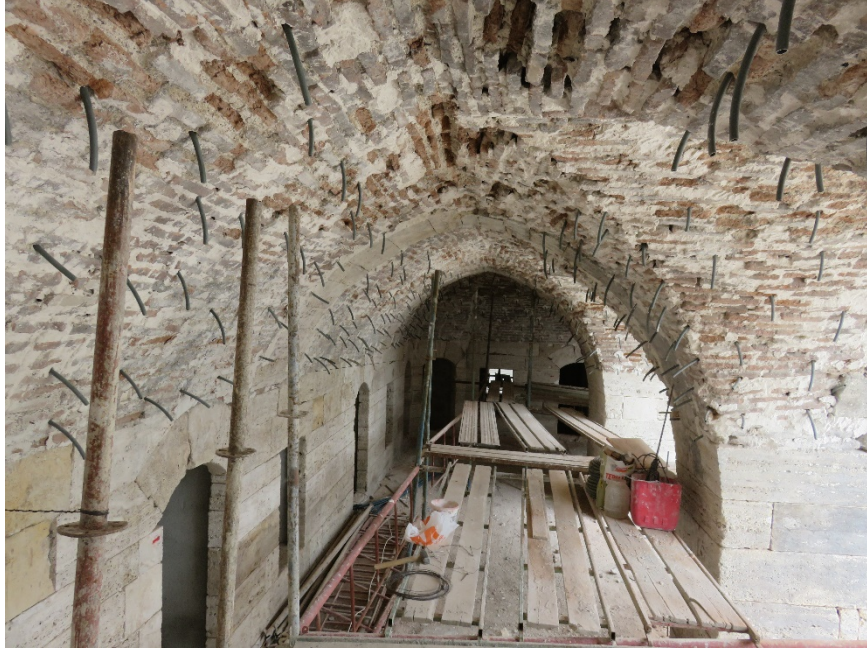
Fotoğraf 195: 1.kat kuzeybatı revaka enjeksiyon uygulaması

Fotoğraf 196: 1.kat kuzeybatı revaka enjeksiyon uygulaması

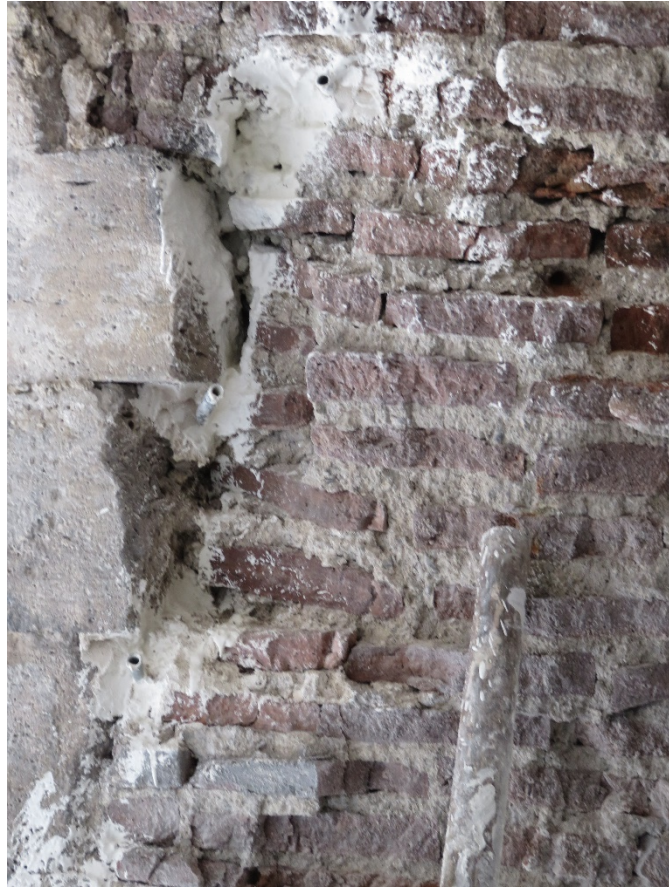
Fotoğraf 197: Enjeksiyon uygulaması sırasında taşan hidrolik kireç

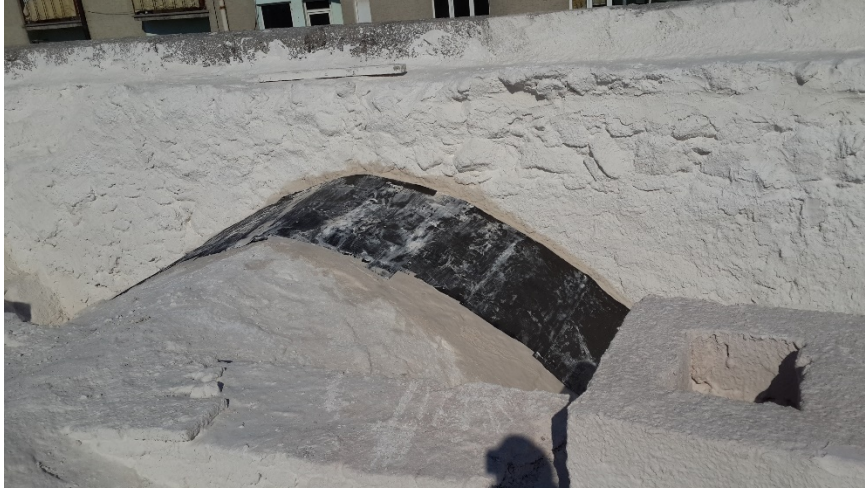
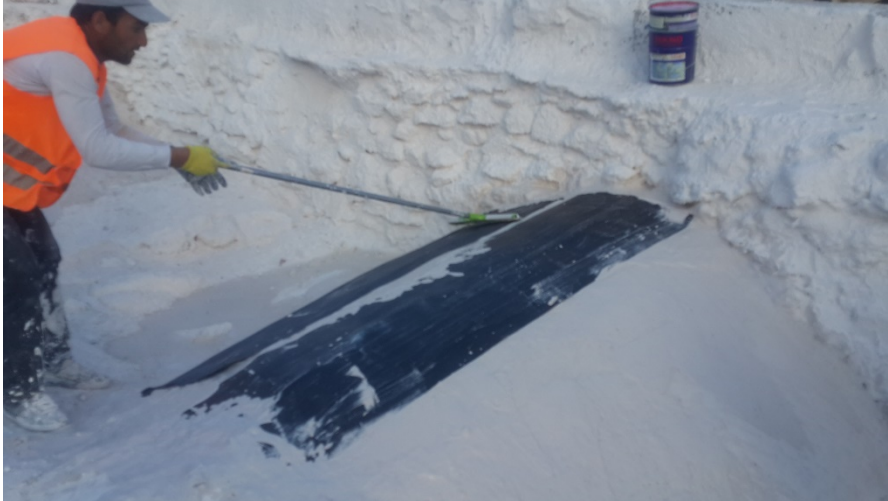
Fotoğraf 198: Örtüdeki çatlayan tonozun fiber karbon kumaş ile güçlendirilmesi

Fotoğraf 199: Örtüdeki çatlayan tonozun fiber karbon kumaş ile güçlendirilmesi

Yapının tonozlarında oluşan çatlaklara hidrolik kireç harcı ile birlikte fiber karbon kumaş uygulaması yapılarak çatlaklar onarılmıştır. Bazı çatlakların bulunduğu hem örtüde hem de zemin kat odaların tonozlarına bu işlem uygulanmıştır. Fiber karbonun özelliği her hangi bir gerilme söz konusu olduğunda aynı kalınlıktaki bir çelikten hem daha hafif olması hem de 15 kat daha güçlü olmasıdır. (Fotoğraf 198-199-200-201)

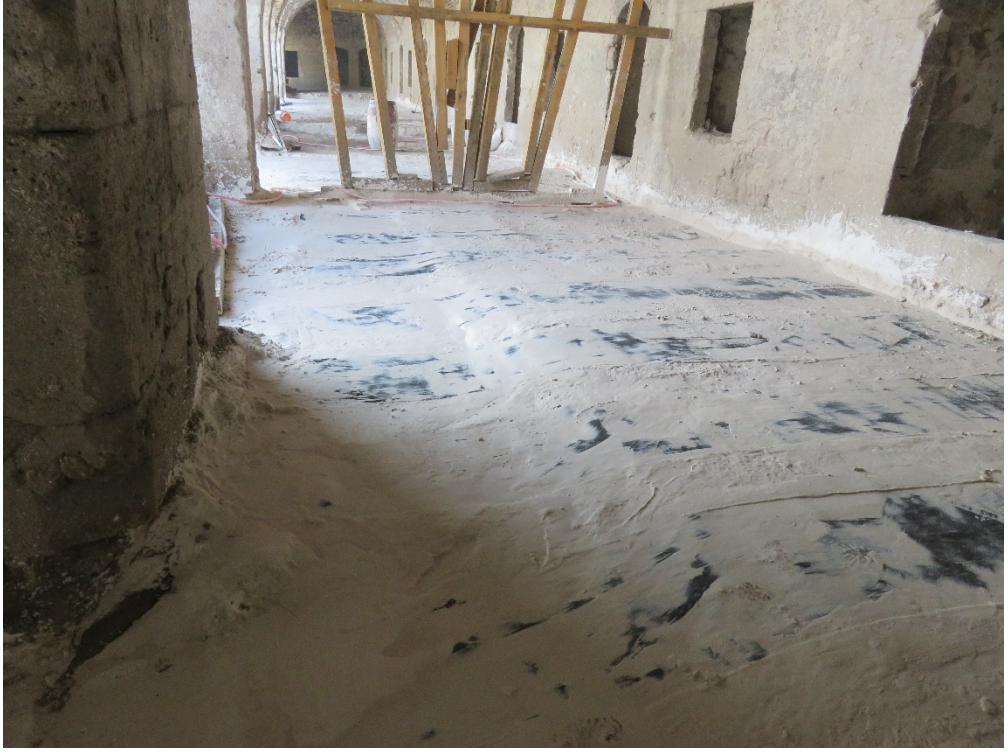
Fotoğraf 200: 1.kat kuzeybatı revaka fiber karbon kumaş uygulamasının yapılması

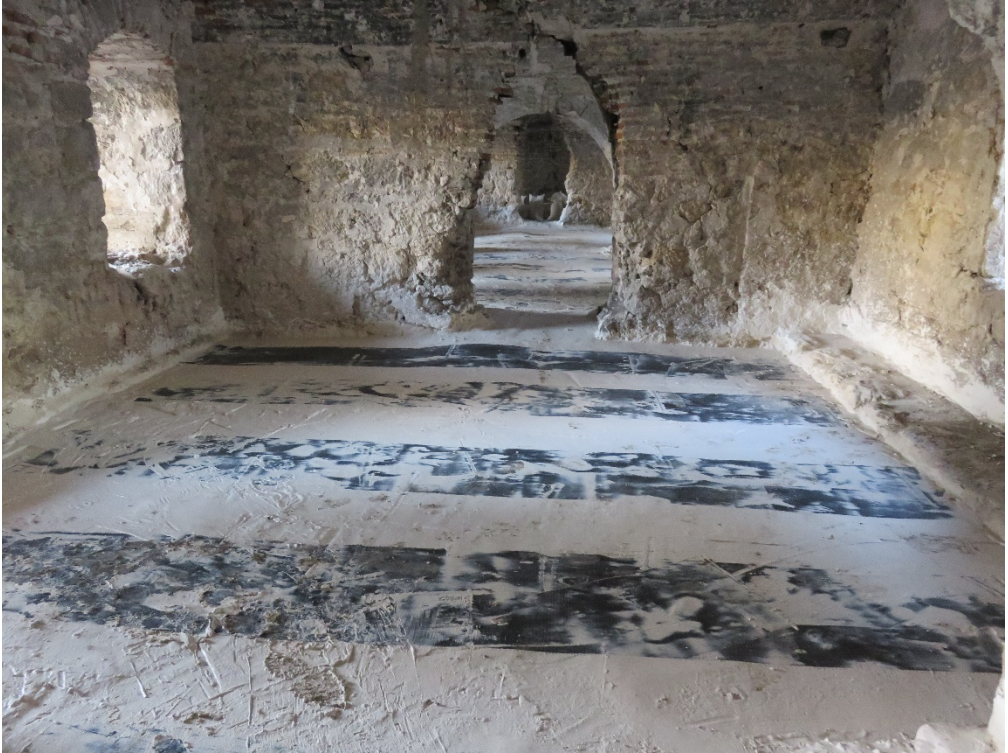
Fotoğraf 201: 1.kat kuzeybatı odalara fiber karbon kumaş uygulamasının yapılması

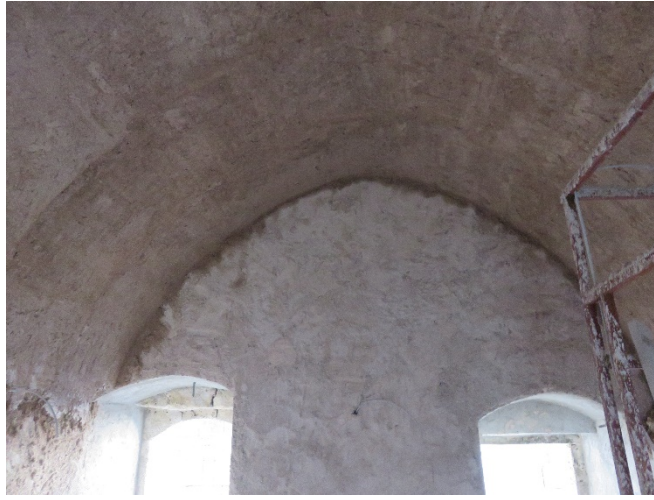
Fotoğraf 202: Horasan harcı ile sıvası yapılmış bir oda

2016 yılının haziran ayında başlayan restorasyon çalışmaları sırasında, handa yer alan odaların, duvarların, tonozların yüzeyindeki farklı sıva malzemeleri kazınarak raspa işlemleri yapılmıştır. Yapılan çalışmalar neticesinde bozuk yerler özgün malzemeler ile onarılarak tamiratları yapılmış daha sonra horasan harcı ile projede gösterilen yerlere sıva işlemleri uygulanmıştır. Bu sıva yerlerin üzerine de bir kat alçı sıvası çekilerek kar beyazı rengine boyanmıştır. (Fotoğraf 202-203-204-205-206-207)

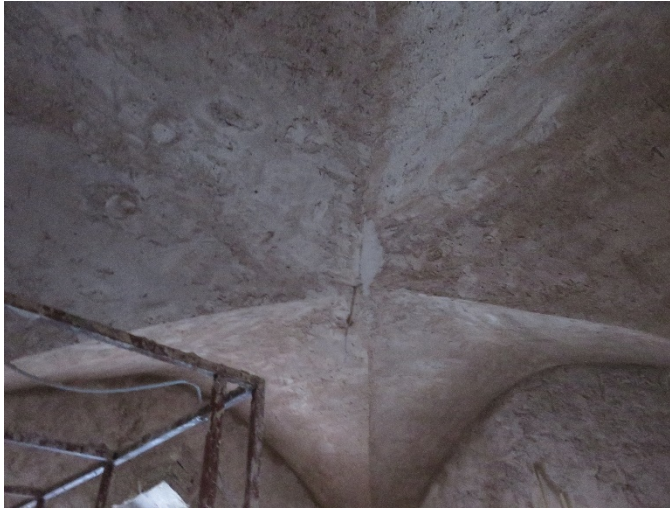
Fotoğraf 203: Horasan harcı ile sıvası yapılmış haç tonoz

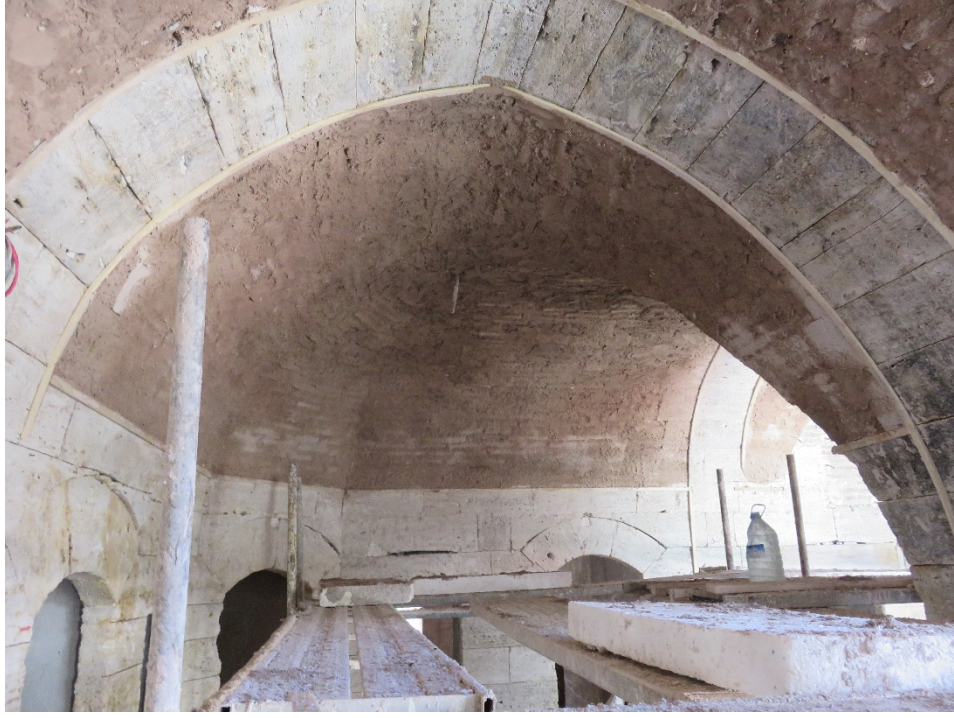
Fotoğraf 204: Horasan harcı ile sıvası yapılmış revak tonozu

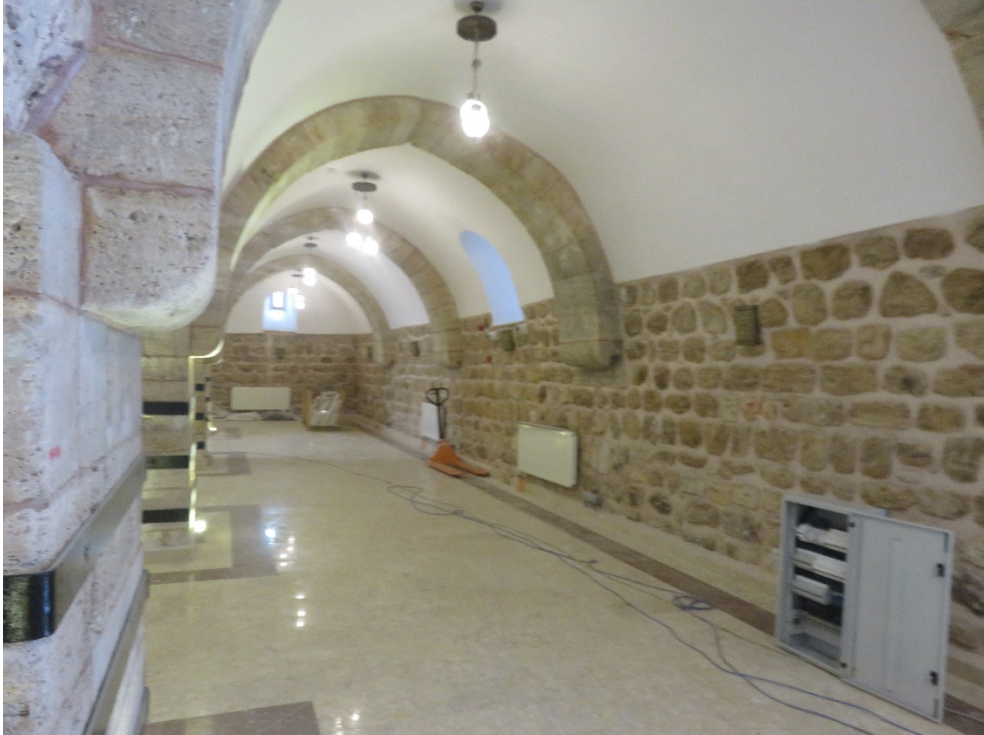
Fotoğraf 205: Alçı sıvası yapılmış yapının ahır bölümü güneybatıya bakış

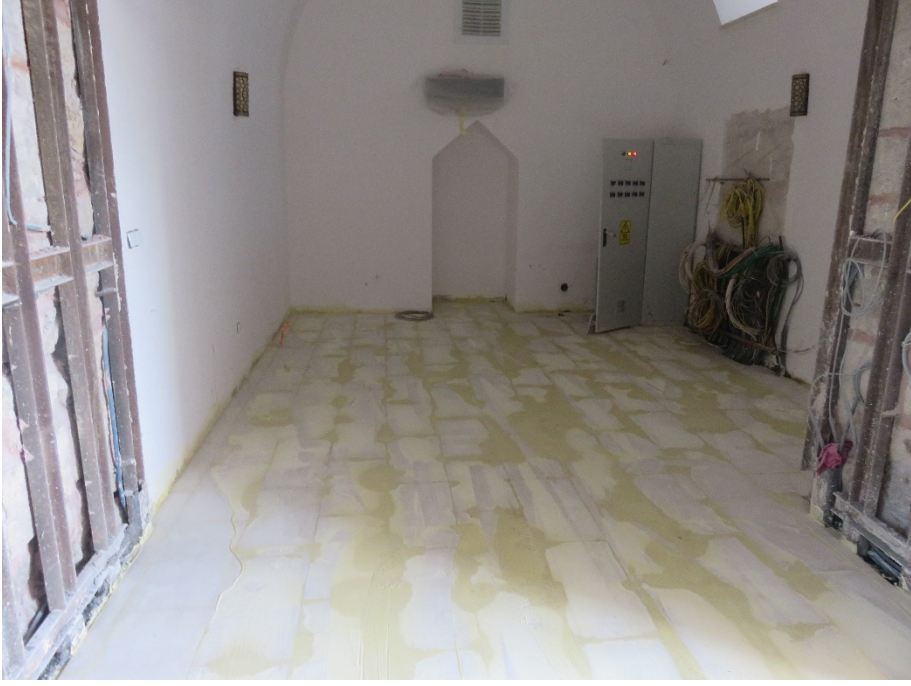
Fotoğraf 206: Alçı sıvası yapılmış hanın girişi kuzeydoğu odası

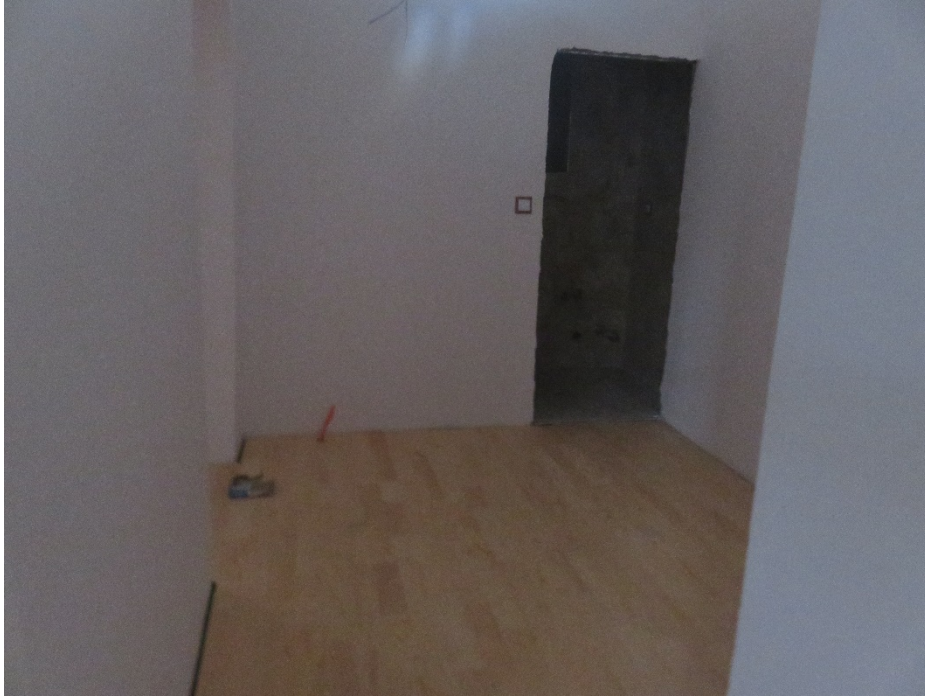
Fotoğraf 207: Alçı sıvası yapılmış hanın zemin kat güneydoğu odası

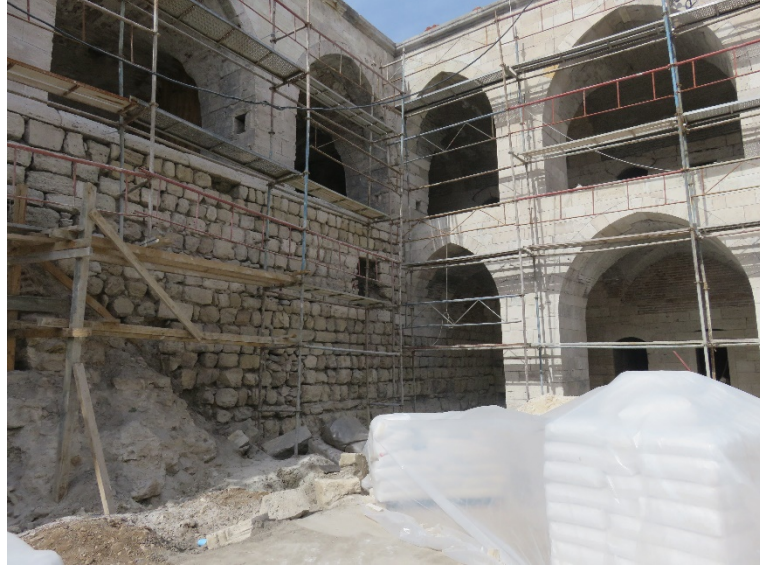
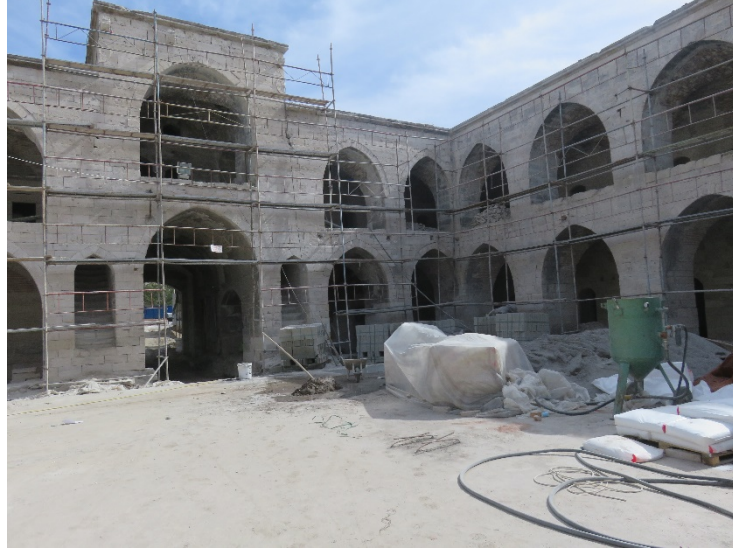
Fotoğraf 208: Kumlanan cephe yüzeyleri

Fotoğraf 209: Kumlanan cephe yüzeyleri

Behram Paşa Hanı'nın dış ve iç cephelerinde, revaklarda, odaların alınlıklarında ve kemerlerde yüzeyi zararlı sıvalardan arındırmak için kumlama işlemleri iki defa uygulanmıştır. Kumlama sırasında 0.2'lik ince kum kullanılmıştır. (Fotoğraf: 208-209)

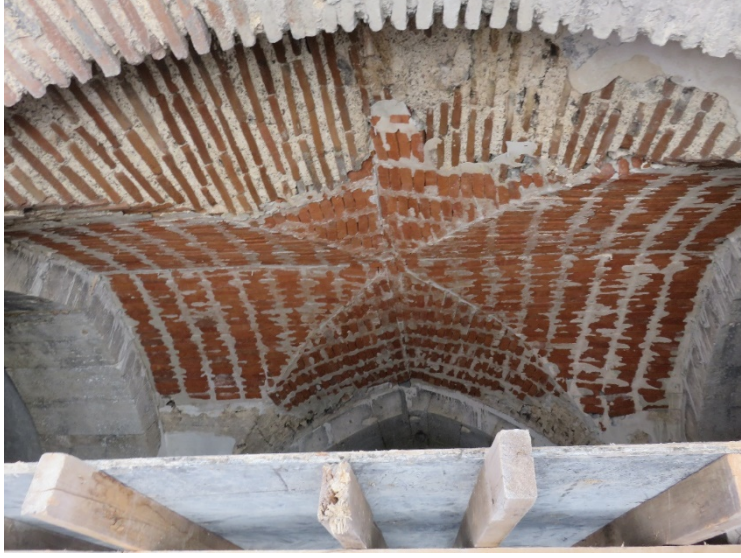
Fotoğraf 210: Yapının 1.kat kuzeybatısında yenilenen haç tonoz

Behram Paşa Hanı'nın 1.kat kuzeybatı revak altında, yani ahır bölümünün içinde iki tane tavan harman tuğlasıyla örülerek yenilenmiştir. Yenilenen tonozlardan biri haç tonoz iken, diğeri beşik tonozdur. (Fotoğraf: 210-211-212)

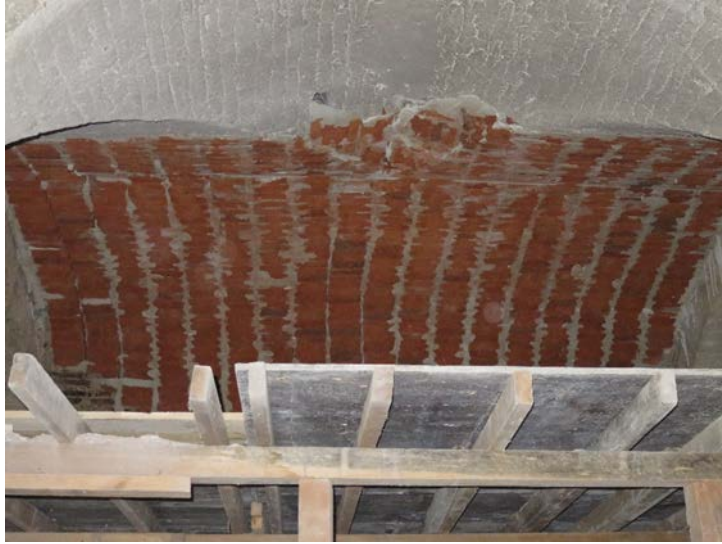
Fotoğraf 211: Yapının 1.kat kuzeybatısında yenilenen beşik tonoz

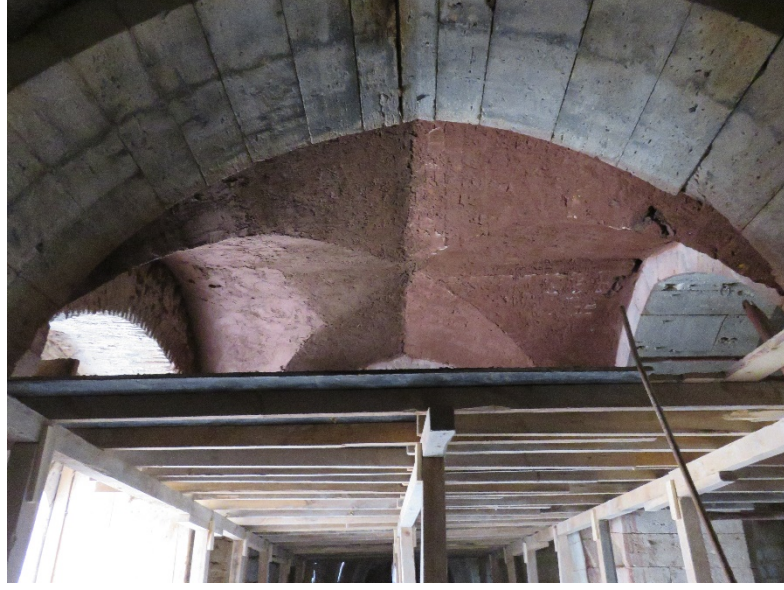
Fotoğraf 212: Haç tonozun örüldükten sonra horasan harcı ile sıvanmasına dair detay
