BEHRAM PAŞA HANI VE RESTORASYONU

Yüksek Lisans Tezi

Buğrahan KARAMAN

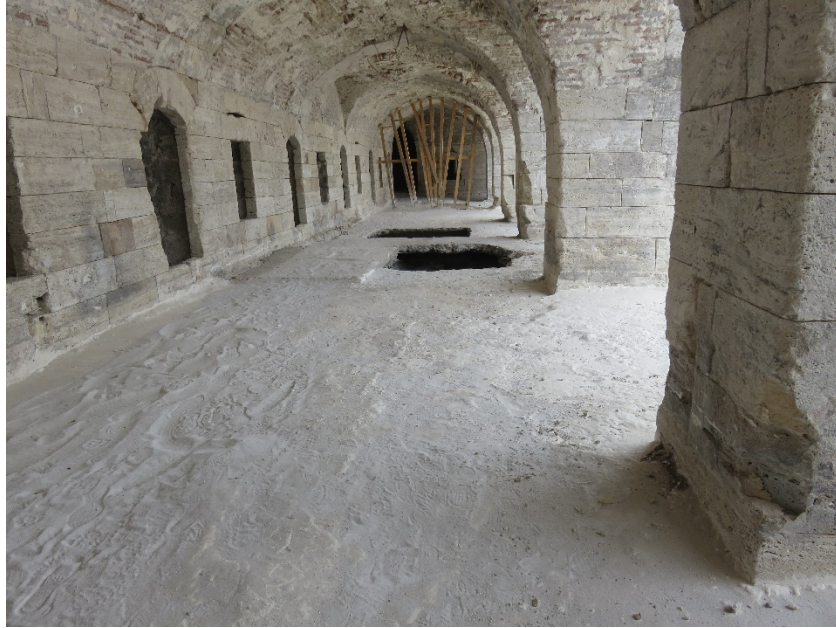
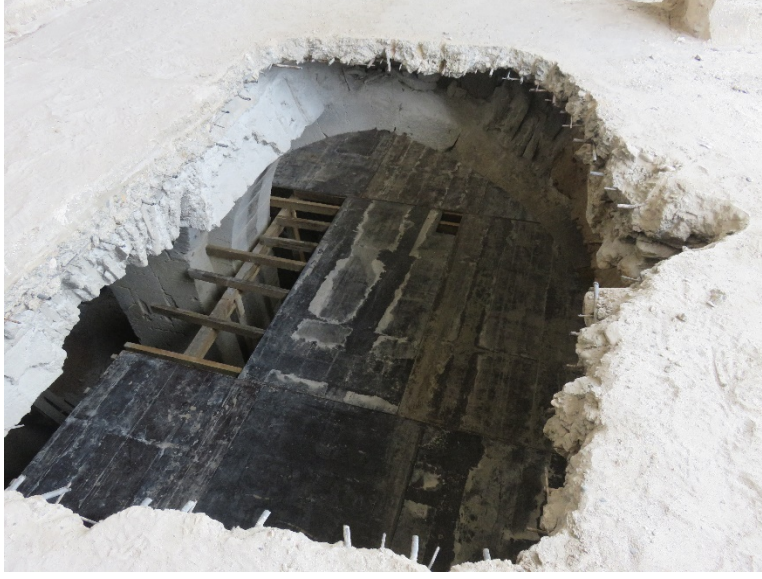
Fotoğraf 213: 1.kat kuzeybatı revakı, ahır bölümünden beton tavan sökümü

Fotoğraf 214: Ahır bölümünden beton tavan sökümü

Yapının kuzeybatısında yer alan ahır bölümündeki iki tonozun daha önceden kullanılmaz hale gelmesiyle bu tonozlara beton dökülmüştür. Restorasyon sırasında bu beton el aletleriyle kırılarak bir önceki konuda da bahsettiğimiz üzere harman tuğlasıyla örülmüştür. (Fotoğraf 213-214)

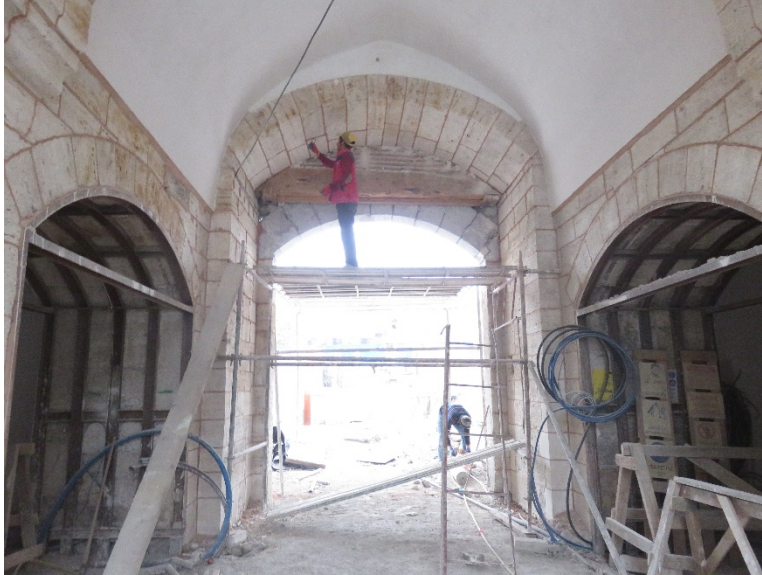
Fotoğraf 215: Yapının giriş kapısının kemer arkasında yer alan ahşap hatıl yenilenmesi

Behram Paşa Hanı'nda, projede yer almasına karşın her hangi bir ahşap tavan kaplamasıyla karşılaşılmamıştır. Yapının taç kapısının arkasında yer alan ve ahırın giriş kapısının arkasında bulunan ahşap hatıl, yenisiyle yenilenmiştir. (Fotoğraf: 215) Ayrıca ahırda moloz taş örgülü duvarın zemin seviyesinden yaklaşık 1.10 cm yüksekine ahşap hatıllar yapılmıştır.

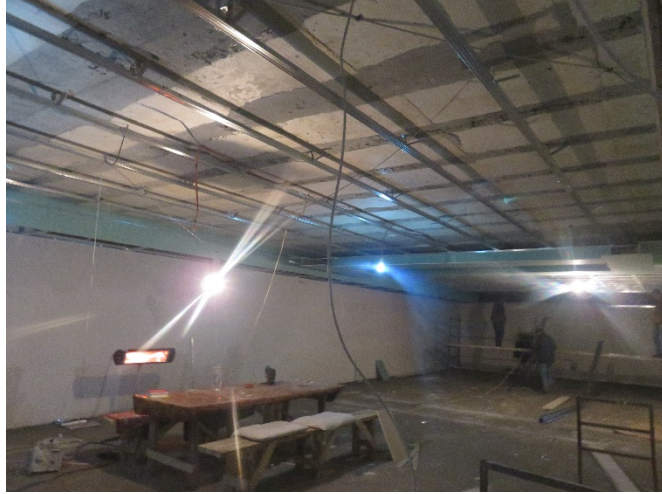
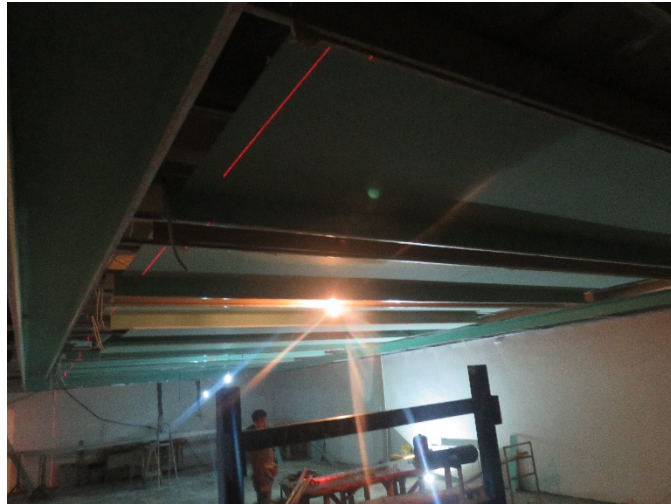
Fotoğraf 216: Hanın -1. bodrum katında yer alan toplantı salonuna alçıpan tavan yapılması

Fotoğraf 217: Hanın -1. bodrum katında yer alan toplantı salonuna alçıpan tavan yapılması

Yapının bodrum katındaki odaların tavanlarında ve arka taraf kuzeybatısında inşa edilen eklenti binanın oda tavanları alçıpan ile yapılmıştır. Yapılan tavanlar, alçı ile sıvanıp beyaz renge boyanmıştır. Bu alçıpan tavanların üst kısımlarından havalandırma kanalları ve elektrik tesisatının kabloları geçmektedir. (Fotoğraf 216-217)

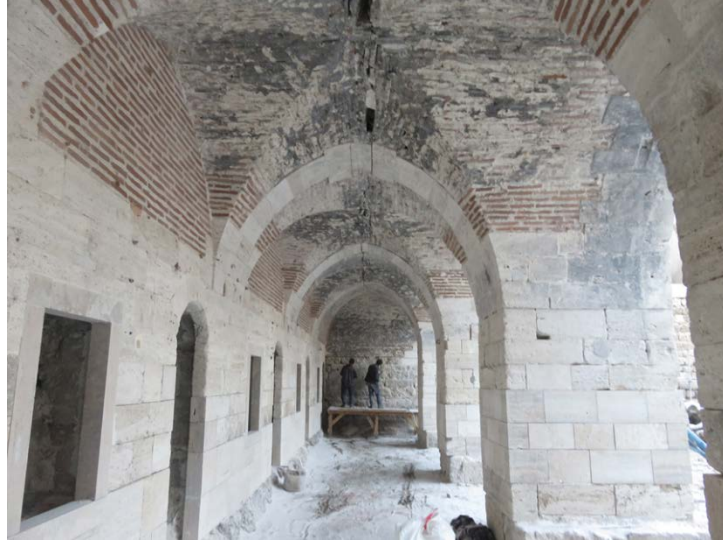
Fotoğraf 220: Kapı kemi ve revak kemi tamiratının yapılması

Yapıda sıfırdan kemer inşası sadece ahırın giriş bölümündeki üst kata çıkış merdivenin kemei bařtan olmak üzere yenilenmiřtir. Bunun haricinde yapıdaki odaların giriş kapılarında yer alan kemerler ve revak kemerlerinden özellikle 1.katın kuzeybatısındaki kemer tařlarından iřlevini kaybetmiř olanlar yenilenmiřtir. (Fotoęraf :218-219-220)

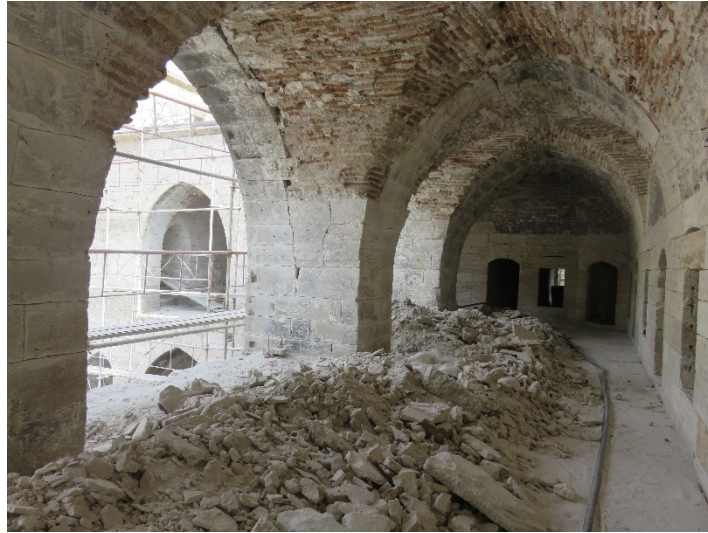
Fotoğraf 221: Güneybatı revakındaki odalardan ve revaktan arındırılan beton

Yapıda revak kemerleri, revak zeminleri ve odaların zeminleri, beton ile kaplandığı için bu yüzeyler betondan arındırılarak revak tonozları ve zeminler temizlenmiştir. (Fotoğraf 221-222)

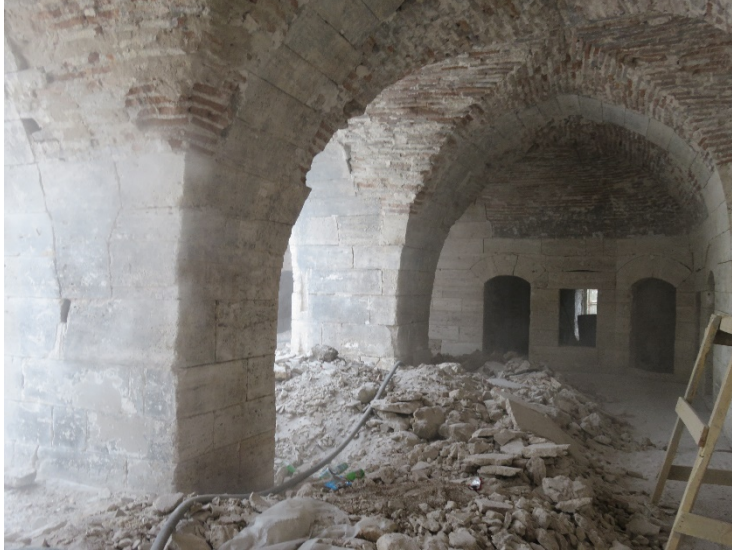
Fotoğraf 222: Kuzeybatı revakta betondan arındırma işlemi

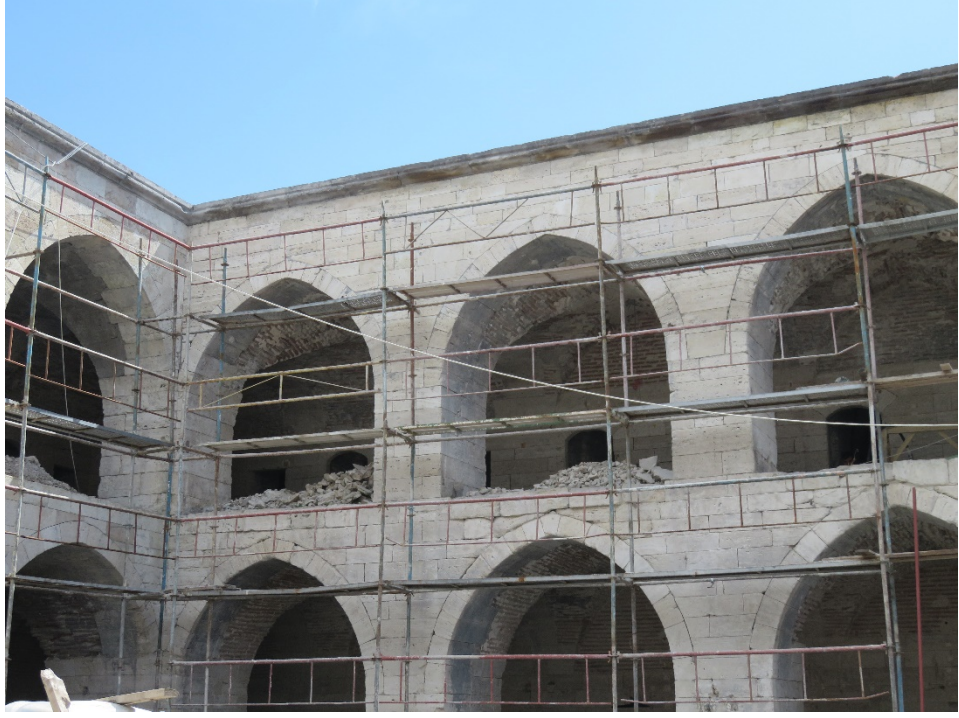
Fotoğraf 223: Kumlama işlemi yapılmış olan güneybatı cephesi

İç cephelerden başlamak üzere handa, kuşlama yöntemi uygulanmıştır. Kullanılan kum kalınlığı 0.2'lidir. Kuşlanan yüzeyler beton ve diğer tortul harçlardan arındırıldıktan sonra arap sabunu + tazyikli su ile temizlenmiştir. Arap sabunu ile yıkama uygulaması belirli aralıklara yapılan bir temizlik yöntemidir.(Fotoğraf: 223-224-225-226)

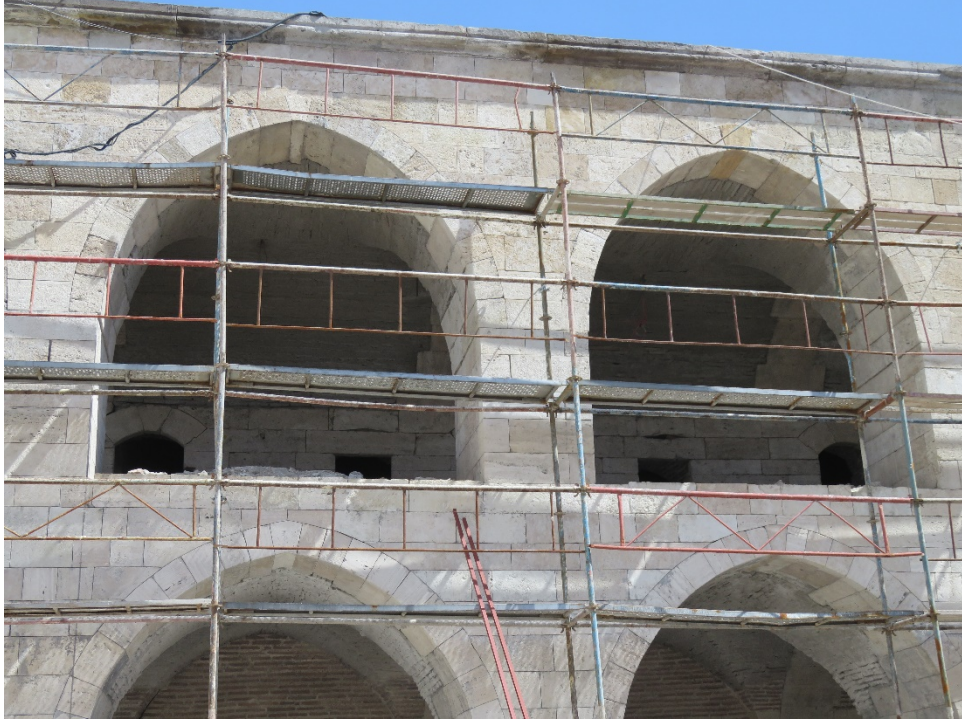
Fotoğraf 224: Kumlama işlemi yapılmış olan kuzeydoğu cephesi

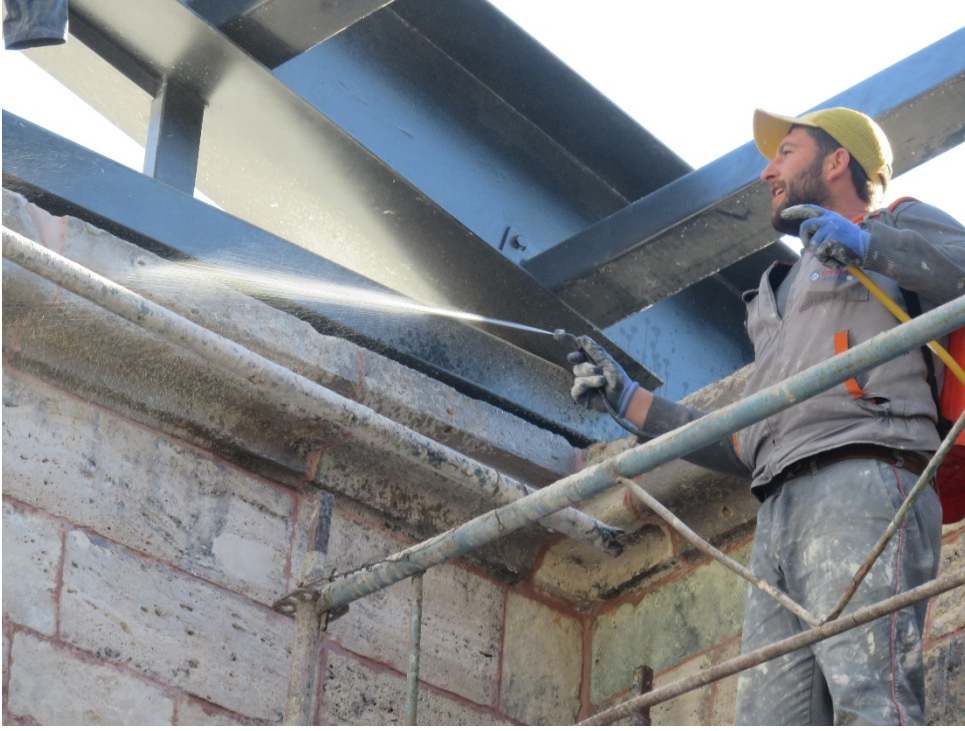
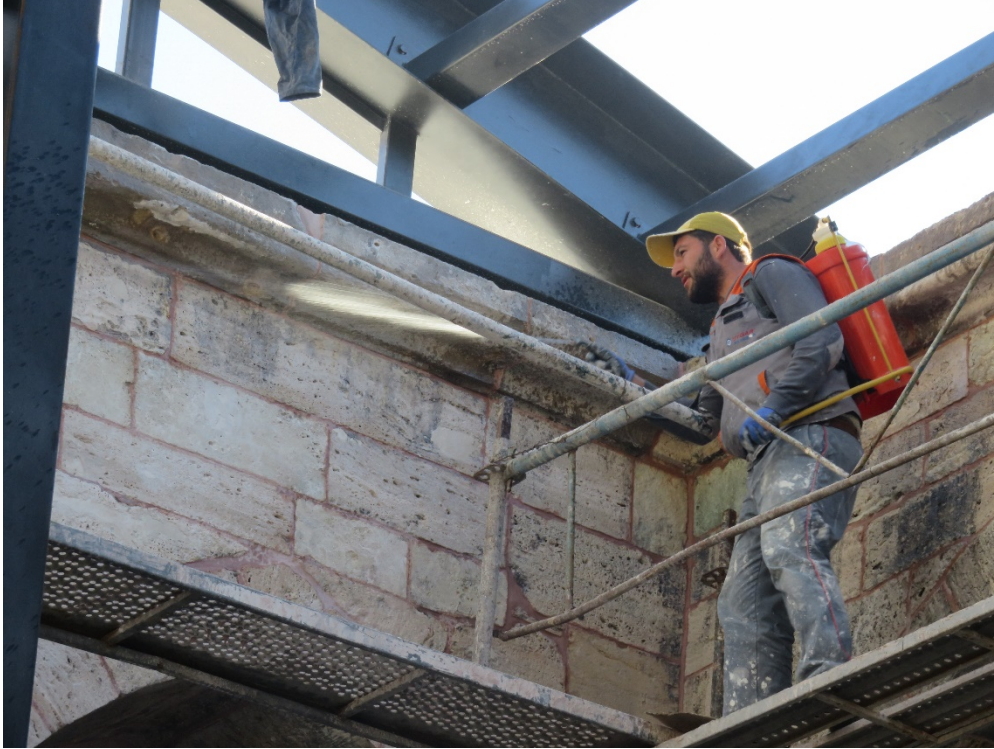
Fotoğraf 225: Arap sabunu ile cephe temizliđi uygulaması

Fotoğraf 226: Arap sabunu ile cephe temizliđi uygulaması

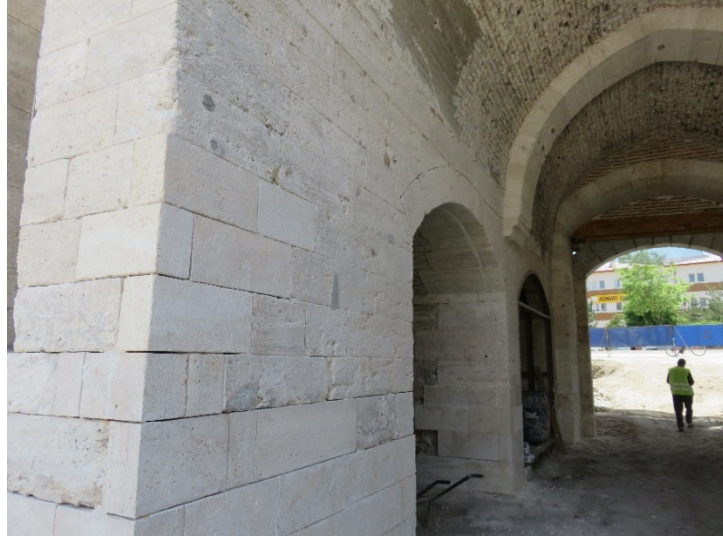
Fotoğraf 227: Hanın giriş bölümündeki güneybatı taraf taşıyıcılarda taş yenilenmesi

Behram Paşa Hanı'nın revak kemer ayaklarında ve dış beden duvarlarında bir çok taş çürütme ve yenileme işlemleri gerçekleştirilmiştir. Yapıdan mukavemetini bırakan taşlar tespit edildikten sonra el aletleri ile kırılmış, akabinde ölçüleri alınan yeni taşlar yerlerine konumlandırılmışlardır. (Fotoğraf 227-228)

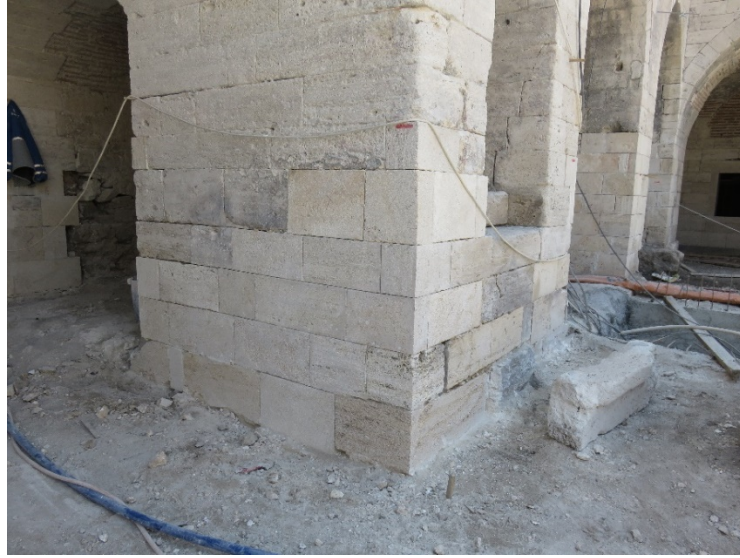
Fotoğraf 228: Hanın giriş bölümündeki kuzeydoğu taraf taşıyıcılarda taş yenilenmesi

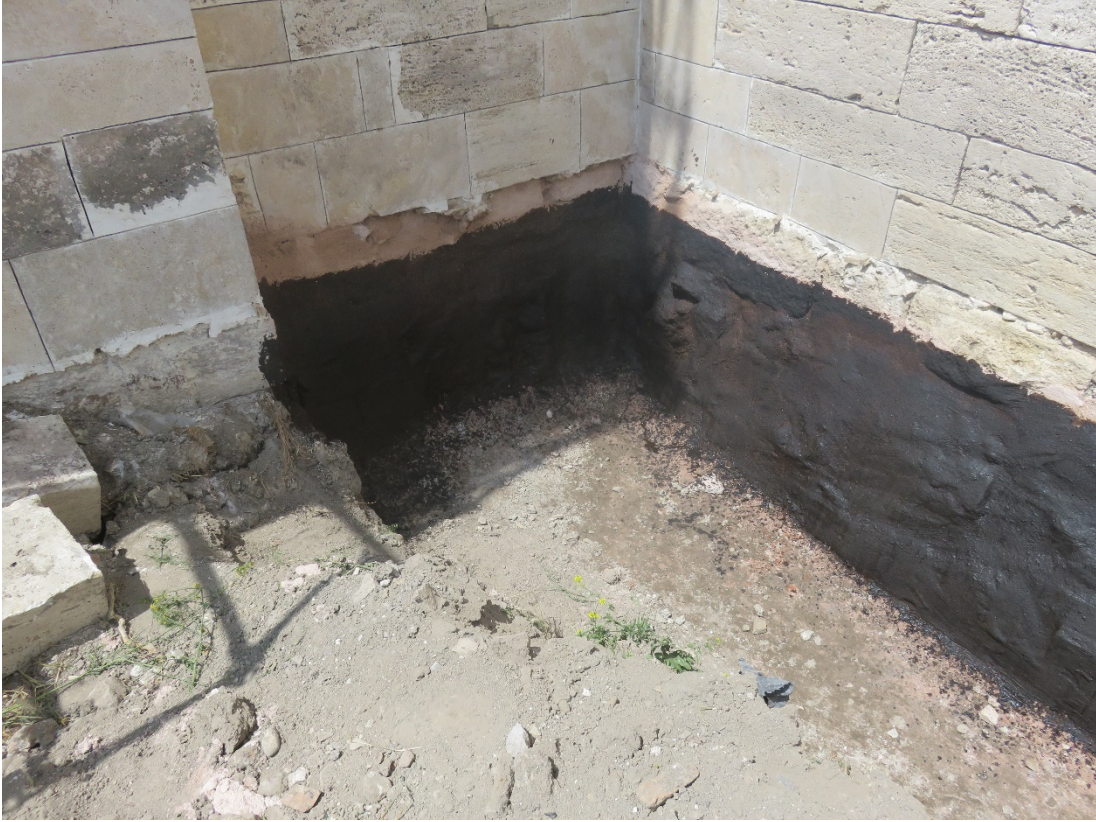
Fotoğraf 229: Behram Paşa Hamı güneydoğu cephesi drenaj çukurunun açılması ve temel taşlarına yalıtım malzemesi sürülmesi

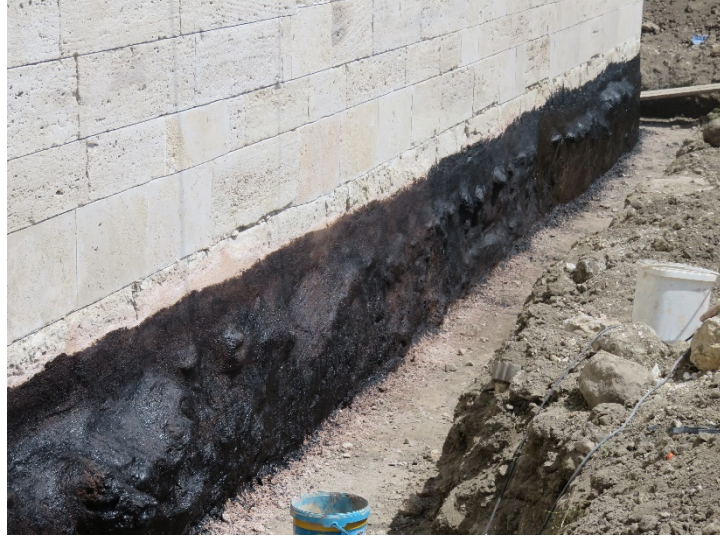
Fotoğraf 230: Behram Paşa Hanı güneydoğu cephesi drenaj çukurunun açılması ve temel taşlarına yalıtım malzemesi sürülmesi

Yapının dış çevresini saracak şekilde ilk önce drenaj uygulaması için 1.10 metre civarında seviye inme çalışması yapılmıştır. Drenaj borusu zemine indirilmeden önce yapının temel taşlarından bozuk olanlar sağlamlaştırılmış, akabinde yapıya olası bir suyun temasını engellemek için elastik bazlı yalıtım malzemesi sürülmüştür. (Fotoğraf 229-230-231-232-233)

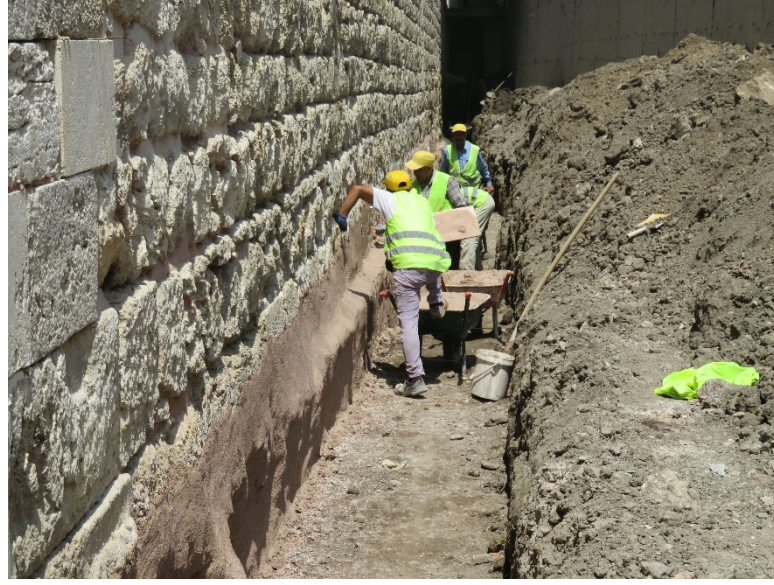
Fotoğraf 231: Behram Paşa Hanı kuzeydoğu cephesi drenaj çukurunun açılması ve bozuk temel taşlarının değiştirilip horasan harcıyla örülmesi)

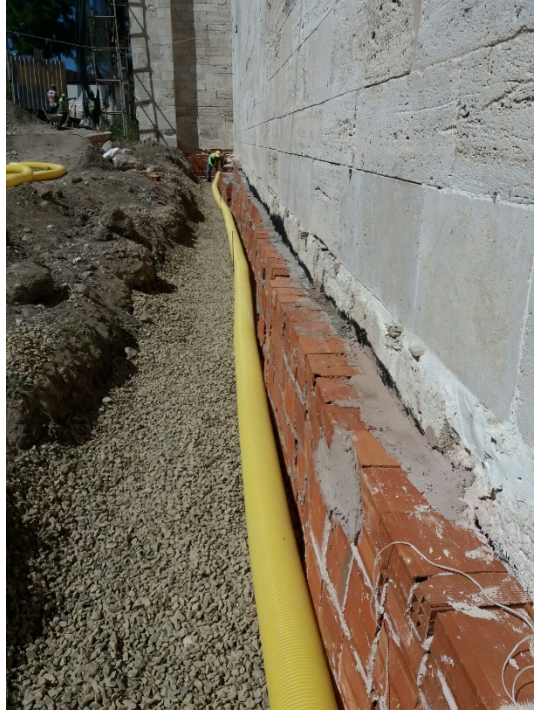
Fotoğraf 232: Behram Paşa Hanı güneydoğu cephesi drenaj borusunun yerleştirilmesi

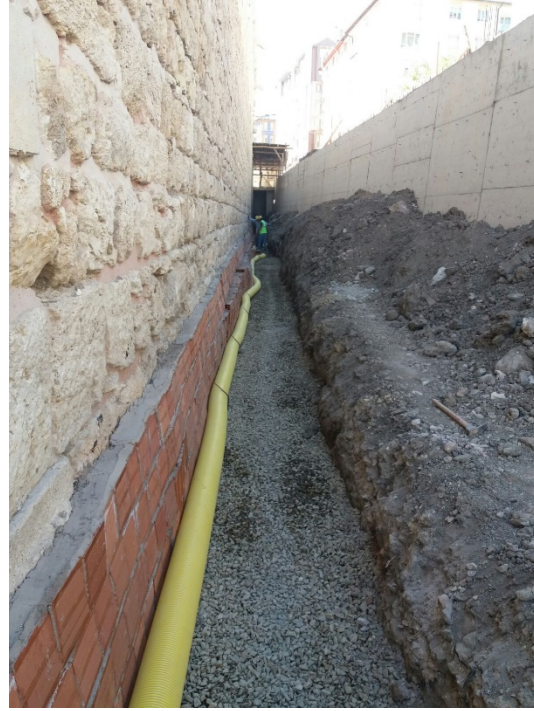
Fotoğraf 233: Behram Paşa Hanı kuzeydoğu cephesi drenaj borusu yerleştirilmesi

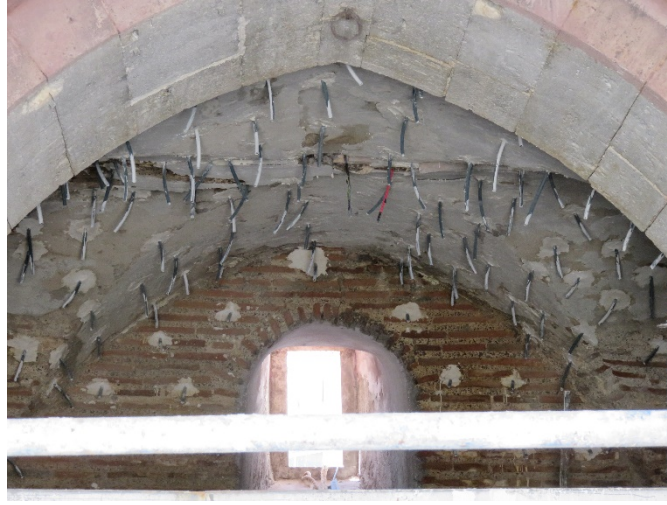
Fotoğraf 234: Yapının ahır bölümünün duvarlarına enjeksiyon işlemlerinin uygulanması

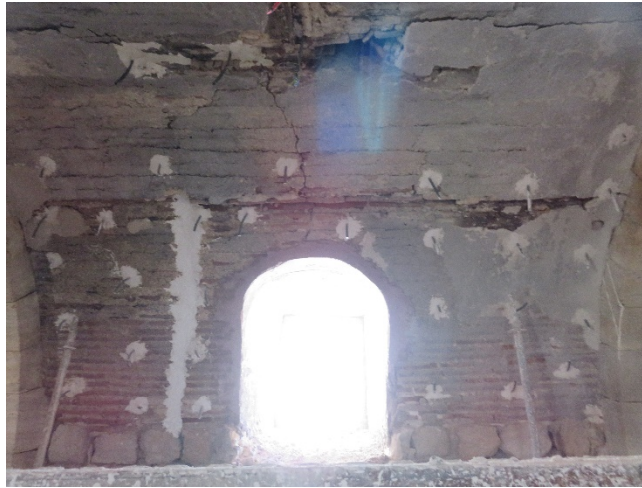
Fotoğraf 235: Yapının ahır bölümünün duvarlarına enjeksiyon işlemlerinin uygulanması

Yapıda, tonozlara enjeksiyon uygulanması ile duvarlara enjeksiyon uygulamasının işleri aynı anda yapılmıştır. Lakin projede ayrı tutulması sebebiyle bu başlık altında enjeksiyon aktarma çalışmalarının duvarlarda uygulanan kısımlarını anlatmaya çalışacağız. Enjeksiyon tıpkı tonozlara aktarıldığı gibi yapıdaki iç beden duvarlarına da yapılmıştır. Derz aralarında açılan oyuklara yerleştirilen hortumların içinden yapıya hidrolik kireç enjekte edilmiştir. (Fotoğraf: 234-235)

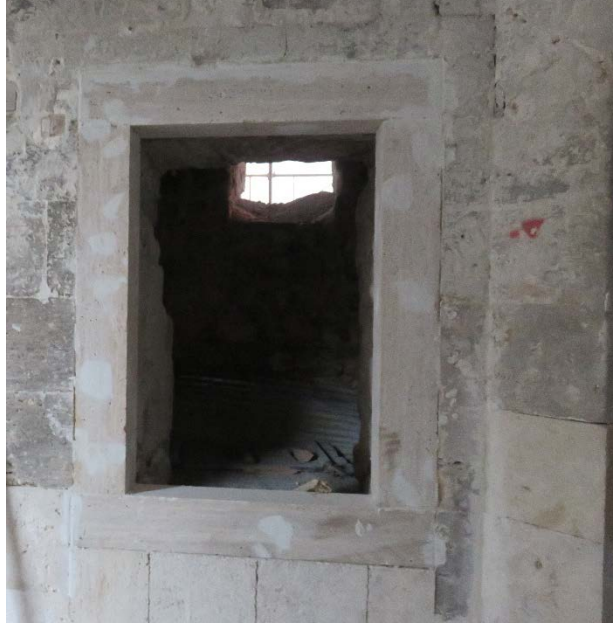
Fotoğraf 236: Pencere şebekesinin söve değişimi

Yapıda pencerelerin ve kapıların sövelerinden iyi durumda olanlar korunmuştur. İşlevini kaybetmiş lento ve söveler ise projeye uygun vaziyette tekrar yapılmışlardır. (Fotoğraf 236-237-238-239)

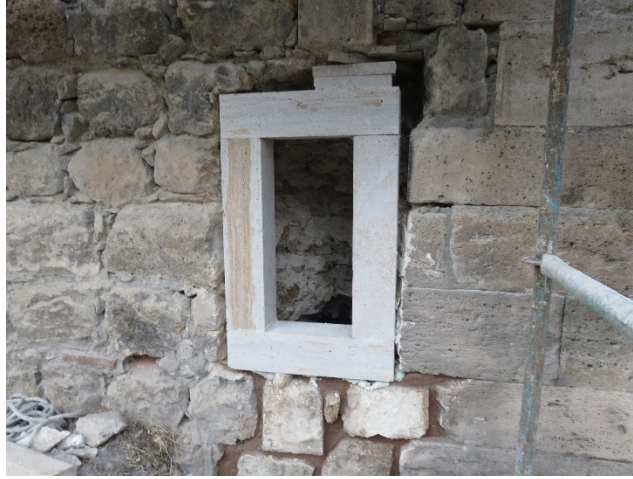
Fotoğraf 237: Mazgal pencere şebekesinin söve değişimi

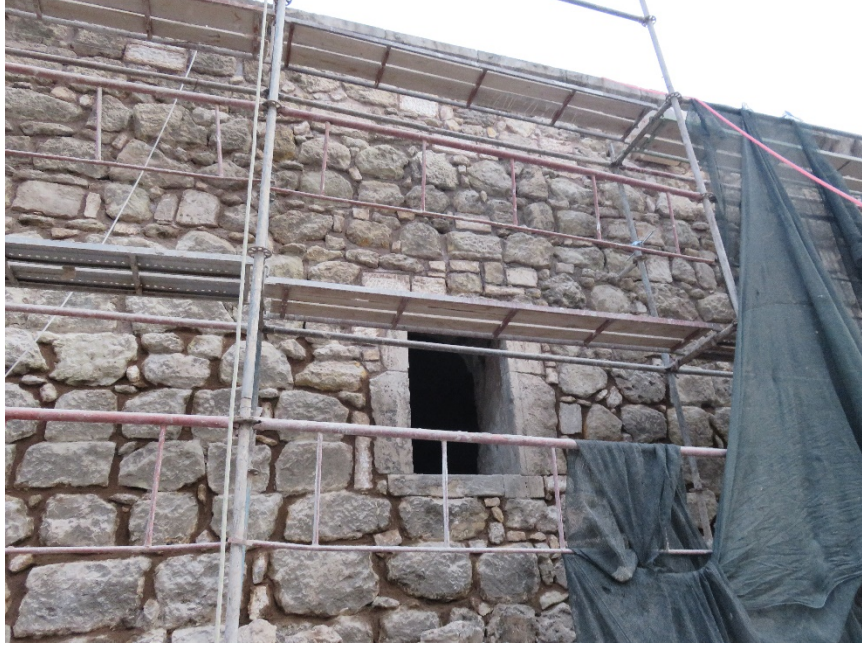
Fotoğraf 238: 1.kat kuzeydoğu cephedeki pencere şebekesinin korunması

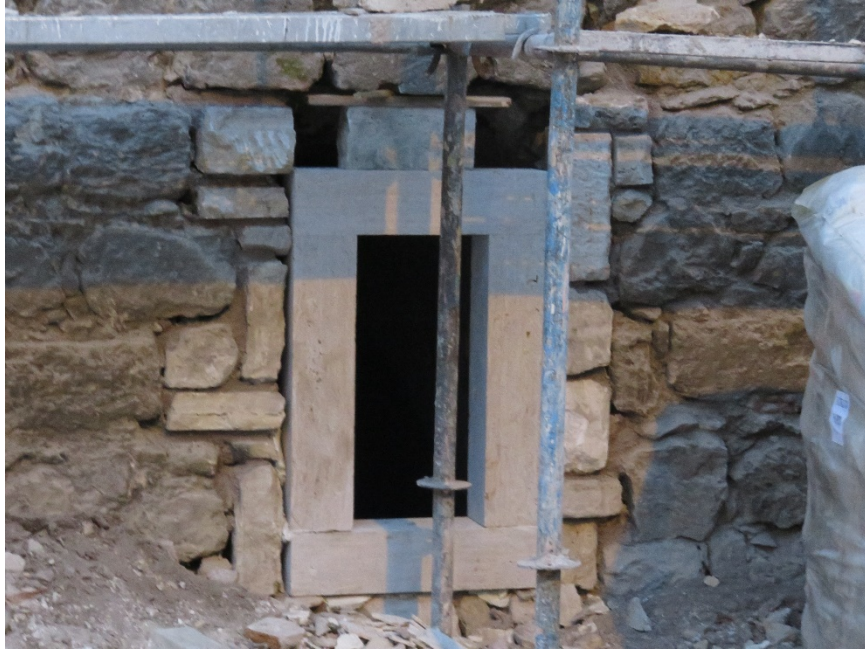
Fotoğraf 239: Mazgal pencere şebekesinin dışarıdan örülmesi ve söve yapımı

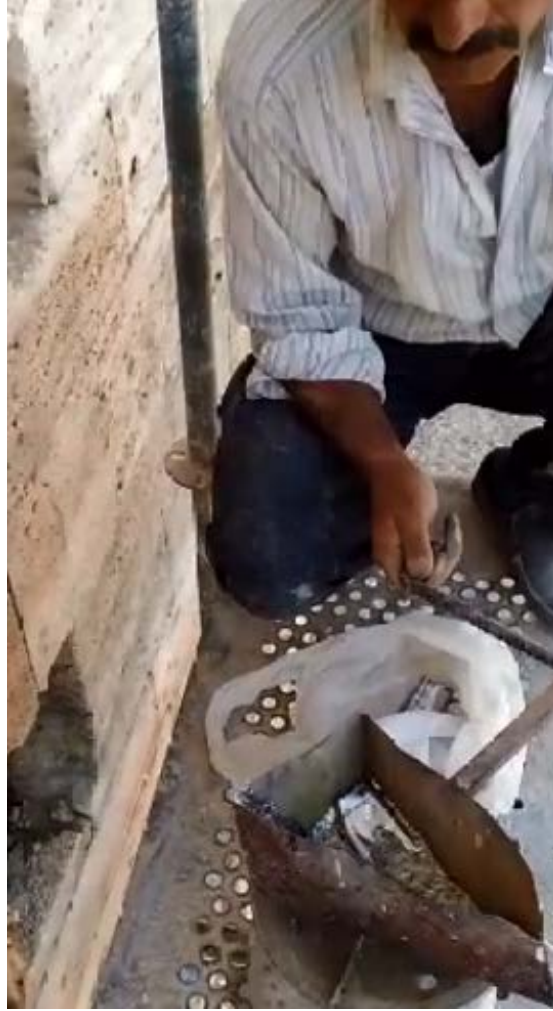
Fotoğraf 240: Mekanik dikiş için kurşun eritilmesi

Yapının güneydoğu cephesi dış beden duvarında, taşlar arasındaki mukavemeti arttırmak için mekanik dikiş uygulaması gerçekleştirilmiştir. Mekanik dikiş yapılacak alanın hemen üst sıra taşlarından işlevini kaybedenler tespit edilmiş ve el aletleriyle çürütülmüştür. Çürütülen bu alanın hemen alt sırasında yer alan taşlara uygulama gerçekleştirilmiştir. Uygulama esnasında her iki taşın da ortalarına delikler açılmıştır. Açılan deliklerden demir çubuklar taşların içine yerleştirilip üzerlerine orada eritilmiş olan sıvı kurşun malzemeyi dökmüşlerdir. (Fotoğraf 240-241-242)

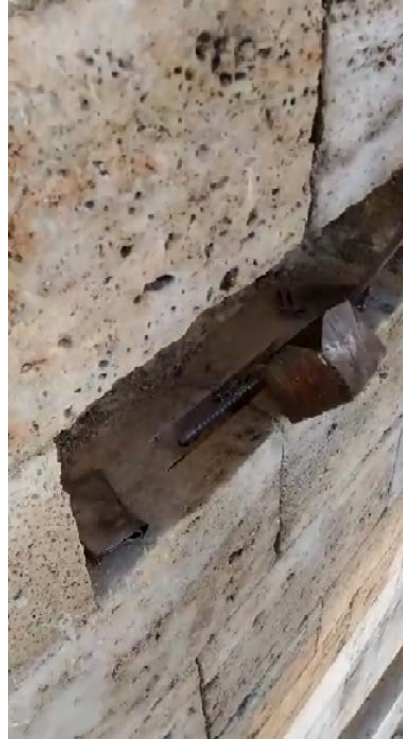
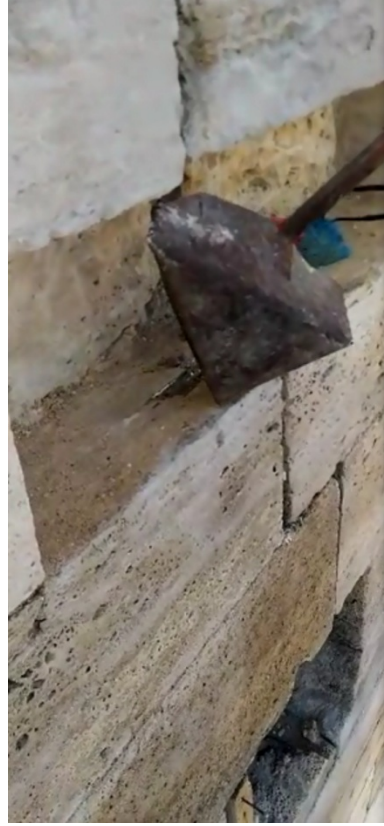
Fotoğraf 241: Eritilen kurşunun demir üstüne dökülmesi

Fotoğraf 242: Eritilen kurşunun demir üstüne dökülmesi

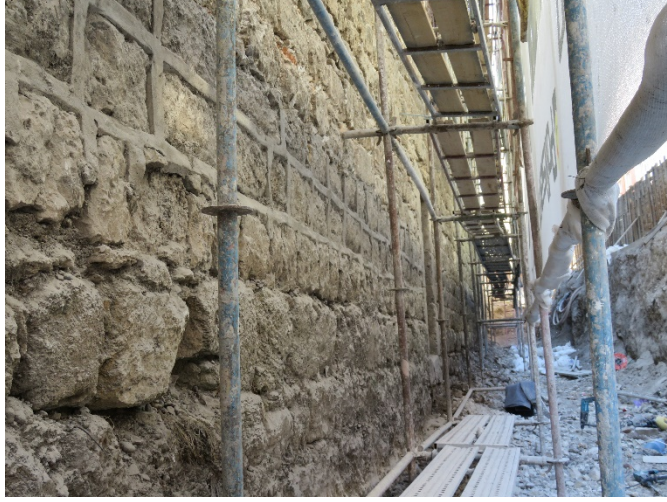
Fotoğraf 243: Kuzeydoğu cephesi çimento esaslı derzlerin sökülmesi

Behram Paşa Hanı'nın güneydoğu cephesi hariç, kuzeydoğu, kuzeybatı ve güneybatı cephelerinin derzleri bir önceki restorasyon zamanında çimento esaslı yapılmıştır. Son restorasyon sırasında bu derzler sökülüştür (Fotoğraf: 243-244)

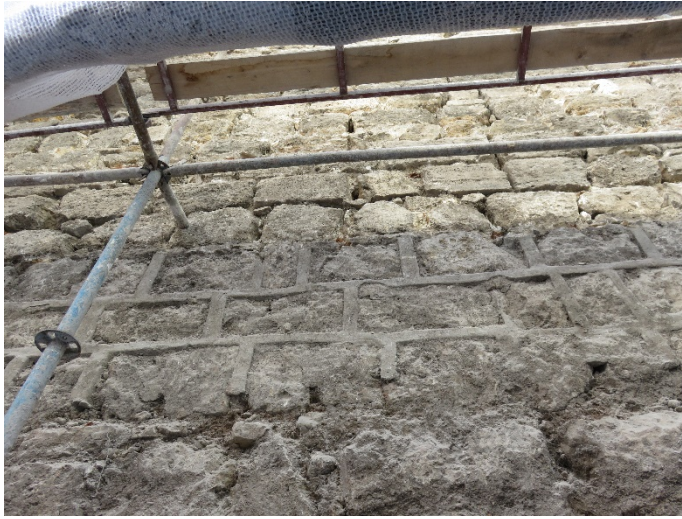
Fotoğraf 244: Kuzeybatı cephesi çimento esaslı derzlerin sökülmesi

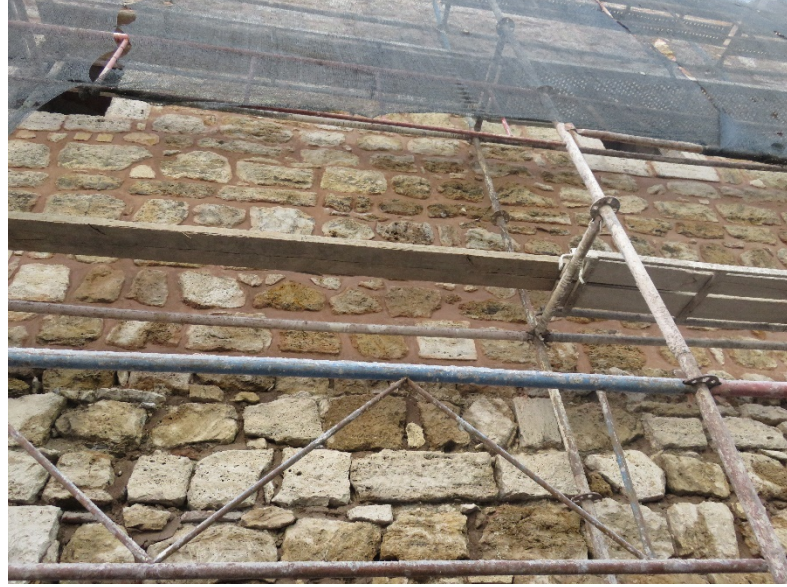
Fotoğraf 245: Kuzeydoğu cephesi derz yapımı

Yapıda çimento esaslı yüzeylerden arındırılan derz aralarına hidrolik kireç katkı harç ile derzler yapılmıştır. Bu hidrolik kireç katkısının içine üçe bir ölçekte kiremit tozu ve elyaf yünü katılmıştır. Kiremit tozunun amacı derze renk katmak iken, elyaf yününün amacı ise harcı daha sağlam bir hale getirmek içindir. (Fotoğraf: 245-246-247-248-249)

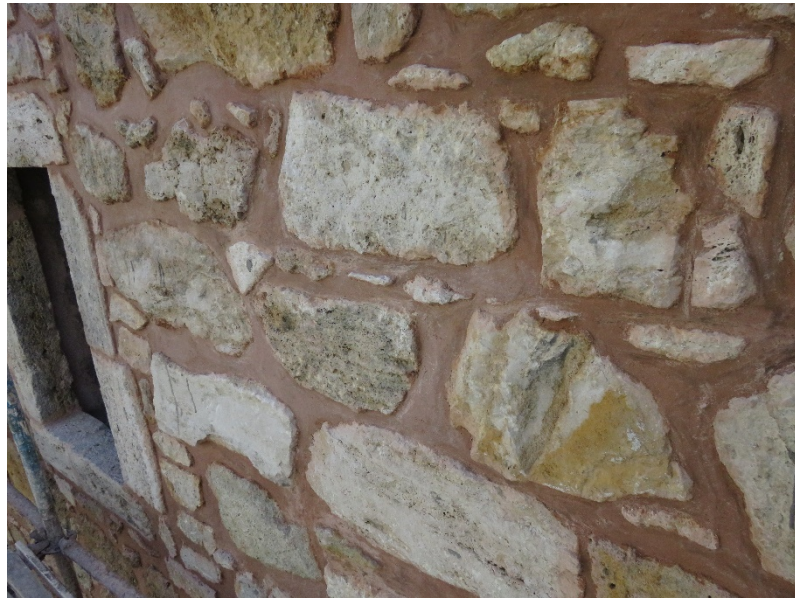
Fotoğraf 246: Kuzeydoğu cephesi yapılan derz detayı

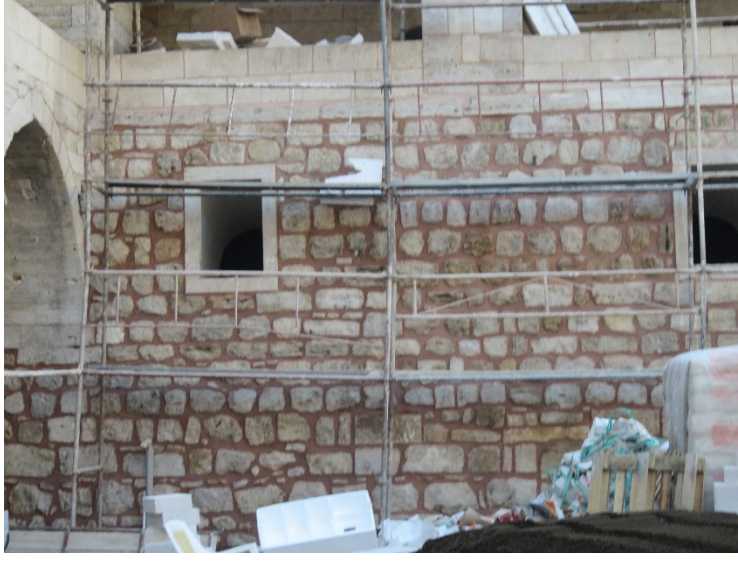
Fotoğraf 247: Ahır bölümünün iç avluya bakan yüzüne derz yapımı

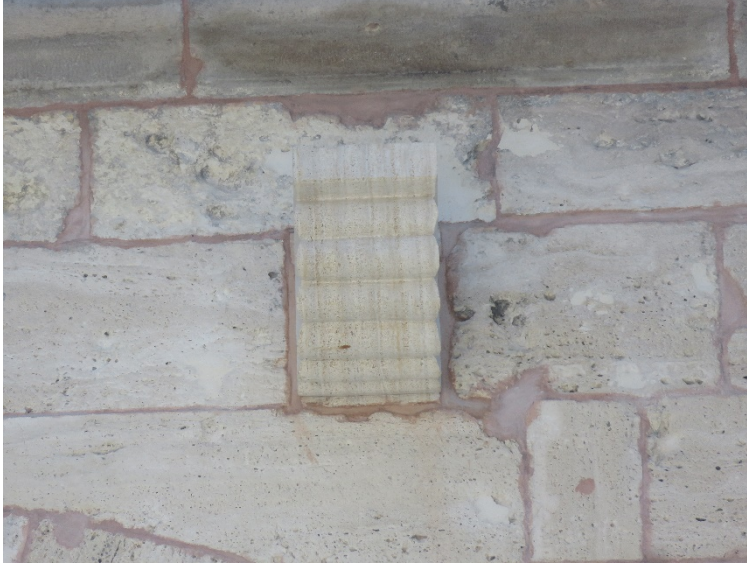
Fotoğraf 248: Behram Paşa Hanı avlusu güneydoğu cephede derz yapılması

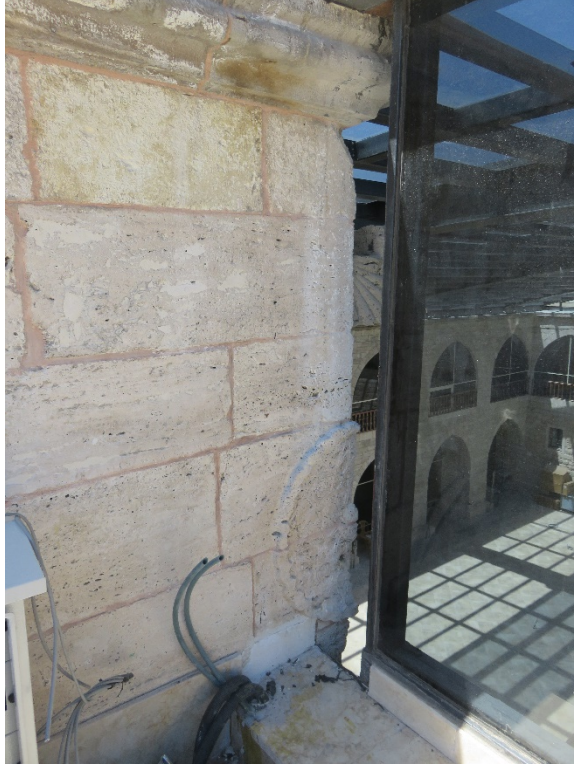
Fotoğraf 249: Yapının örtüsünden güneydoğu cephenin yüksek kesitinde derz yapılması

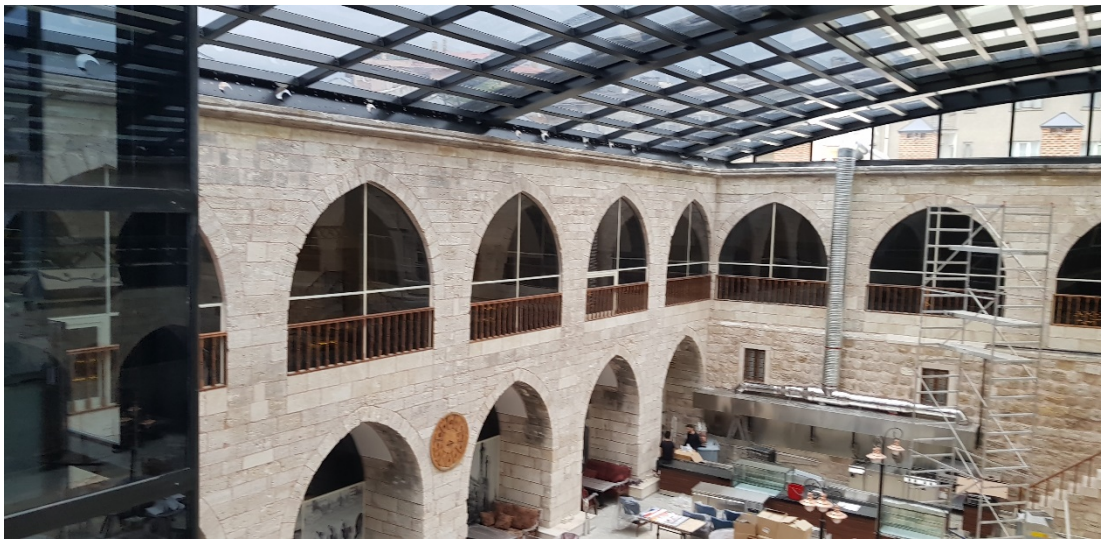
Fotoğraf 250: Ahşap korkuluk yapılması

Yapının 1.kat revak camlarının önlerine ahşap korkuluklar yapılmıştır.
(Fotoğraf: 250)

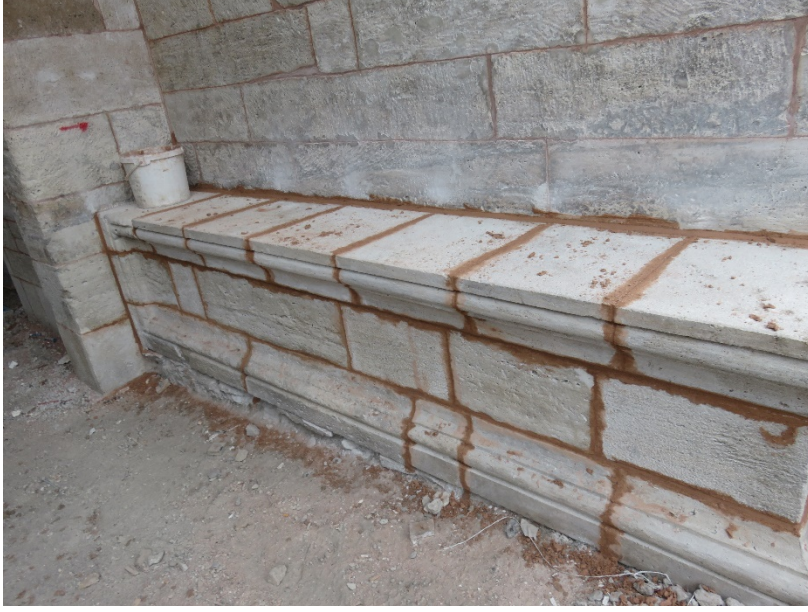
Fotoğraf 251: Behram Paşa Hanı oturmalık tamiri

Behram Paşa Hanı'na girişin sağ ve solunda yer alan oturmalık taşlar işlev ve görsel amaçlarını yitirdikleri için bu bölümde tamirat işlemleri gerçekleştirilmiştir. (Fotoğraf: 251)

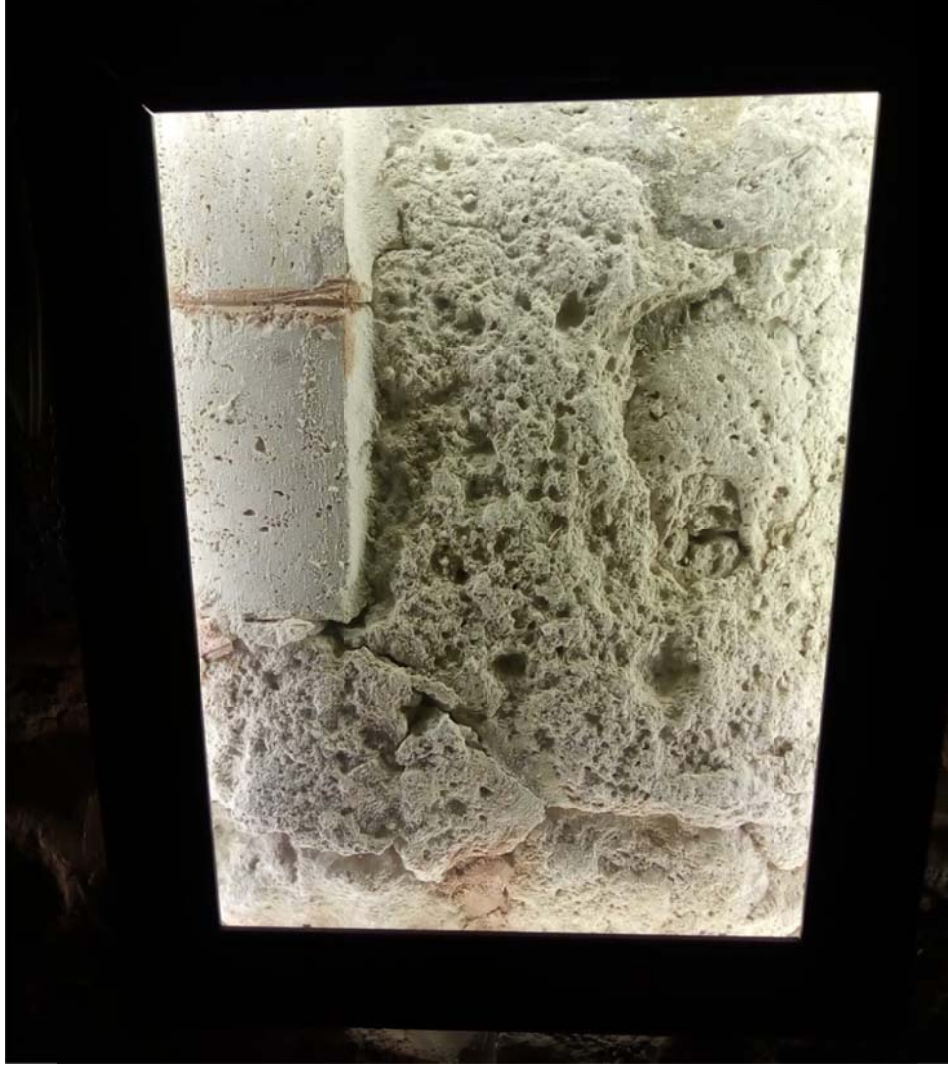
Behram Paşa Hanı'nın zemin kat güneybatı revakında, Sivas Vakıflar Bölge Müdürlüğü'nün yapmış olduğu çalışmalar neticesinde burada 25 cm. çapında özgün bir siva olduğu tespit edilmiştir. Restorasyon projesinde de yer aldığı üzere bu bölüm cam çerçevesinin içinde korunmaktadır (Fotoğraf 252). Düşüncelerimize göre 2011 yılında Sivas Belediyesi ekiplerince yapılan raspa çalışmalarında bilinçsizce bu

sıvaların söküldüğü yönündedir. Çünkü 2011 yılından önce bu duvarlar da askeriye olarak kullanıldığı zamanda alçı ile kapatılmıştır. 2011 yılında ise kaba raspa çalışmaları sırasında özgün sıvaların kaybolduğunu düşünmekteyiz.

Fotoğraf 252: Behram Paşa Hanı zemin kat güneybatıda yer alan özgün sınav

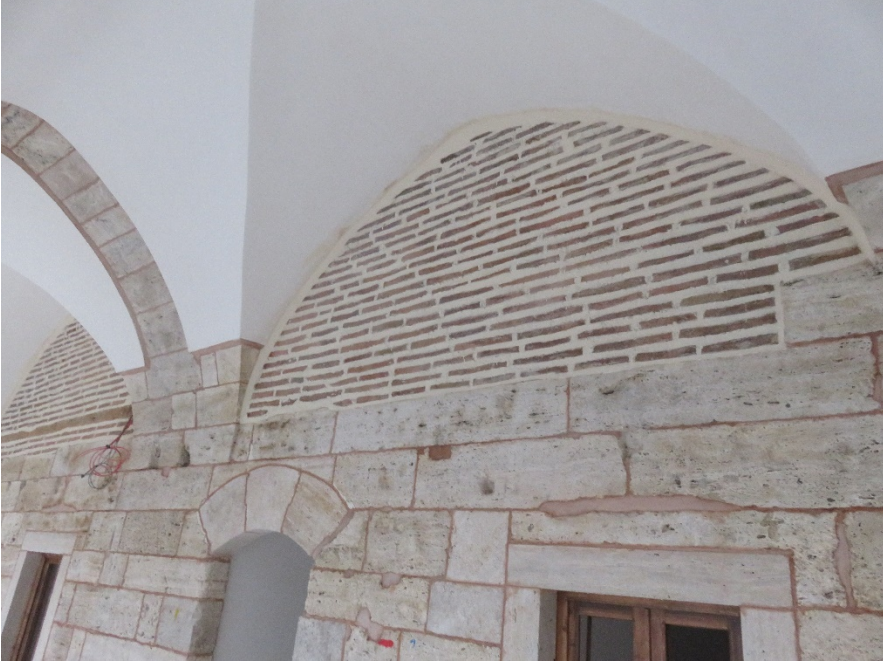
Fotoğraf 253: Odaların revaklara bakan alınlıkları ve korunan harman tuğla detayı

Yapıdaki revakların tonozları ve odaların avluya bakan alınlık yüzeyleri, raspa işlemlerinden sonra temizlenerek korunmuştur. Kötü durumda olan dikdörtgen formlu özgün dolu harman tuğlalar, sonradan üretilen harman tuğlalar ile yenilenmiştir.(Fotoğraf: 253-254)

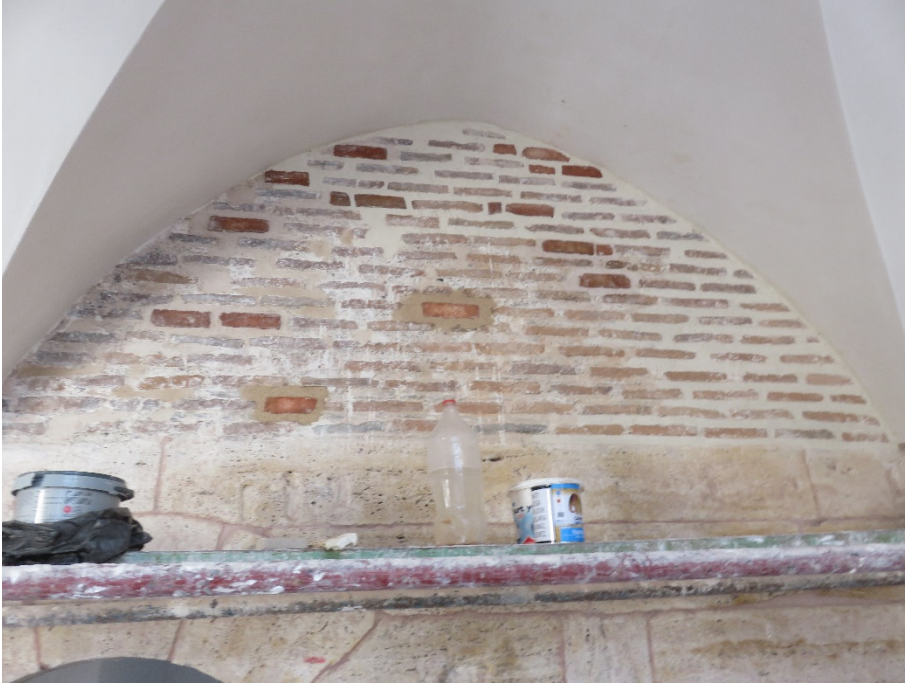
Fotoğraf 254: Harman tuğlaların kırılmış yüzeylerine uygulanan işlem detayı

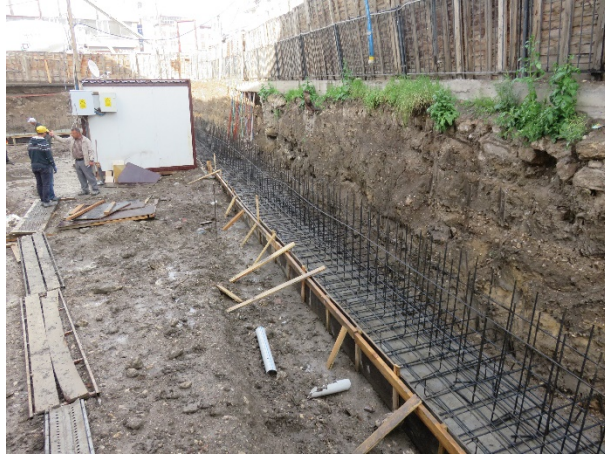
Fotoğraf 255: Güneydoğu cephesi istinat duvarının tabliye betonunun dökülmesi

İstinat duvarları, Behram Paşa Hanı'nın güneydoğu cephesine ve kuzeydoğu cephesine yaklaşık 2.50 m yüksekliğinde yapılmıştır. İstinat duvarı oluşturulmadan önce duvarın oturacağı tabliye betonu yapılmış, daha sonra ahşap kalıplar hazırlanarak perde betonu hanın bu iki cephesinin önüne dökülmüştür (Fotoğraf: 255-256). Betonun kurumasından sonra perde betonunun ahşap kalıpları çıkarılmıştır. Perde betonunun yüzeyine patlatma taş denilen yüzey kaplama taşları yapıştırılmıştır. Taşların kalınlıkları 2. cm., enleri 5 cm., uzunlukları ise 10- 15 cm. arasında değişmektedir. (Fotoğraf 257-258)

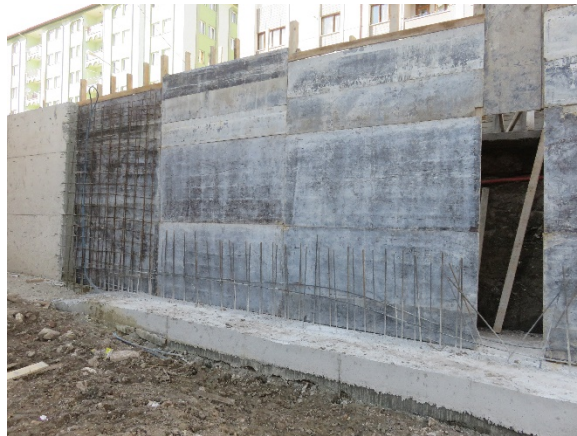
Fotoğraf 256: Kuzeydoğu cephesi istinat duvarının perde betonu kalıplarının hazırlanması

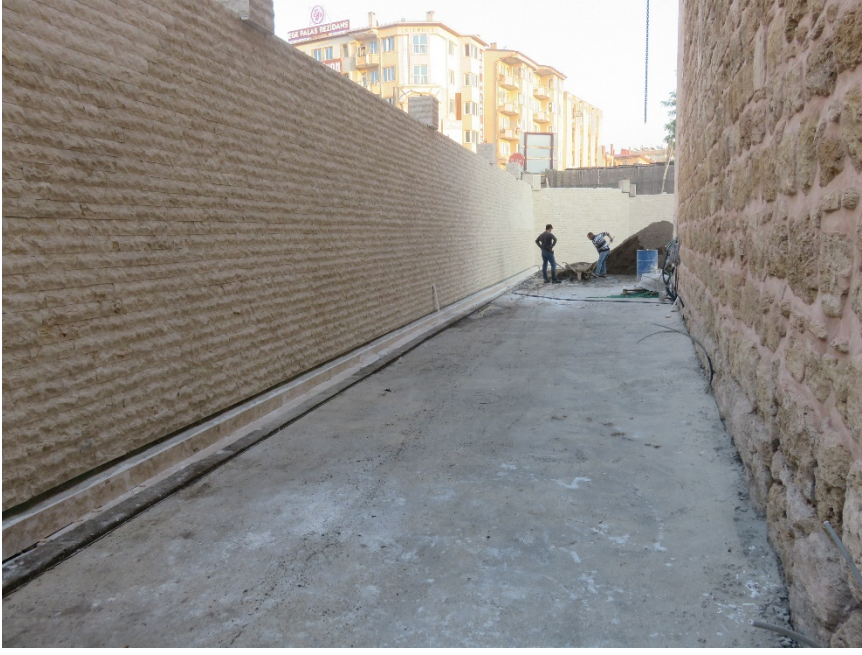
Fotoğraf 257: Kuzeydoğu istinat duvarına patlatma taş kaplama yapılması
