BEHRAM PAŞA HANI VE RESTORASYONU

Yüksek Lisans Tezi

Buğrahan KARAMAN

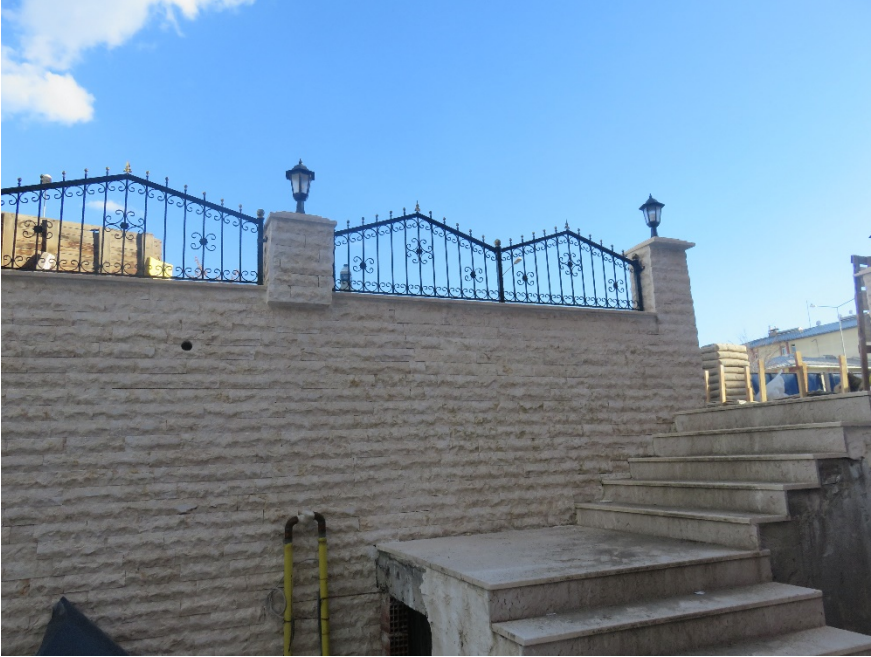
Fotoğraf 258: Güneydoğu istinat duvarına patlatma taş kaplama yapılması

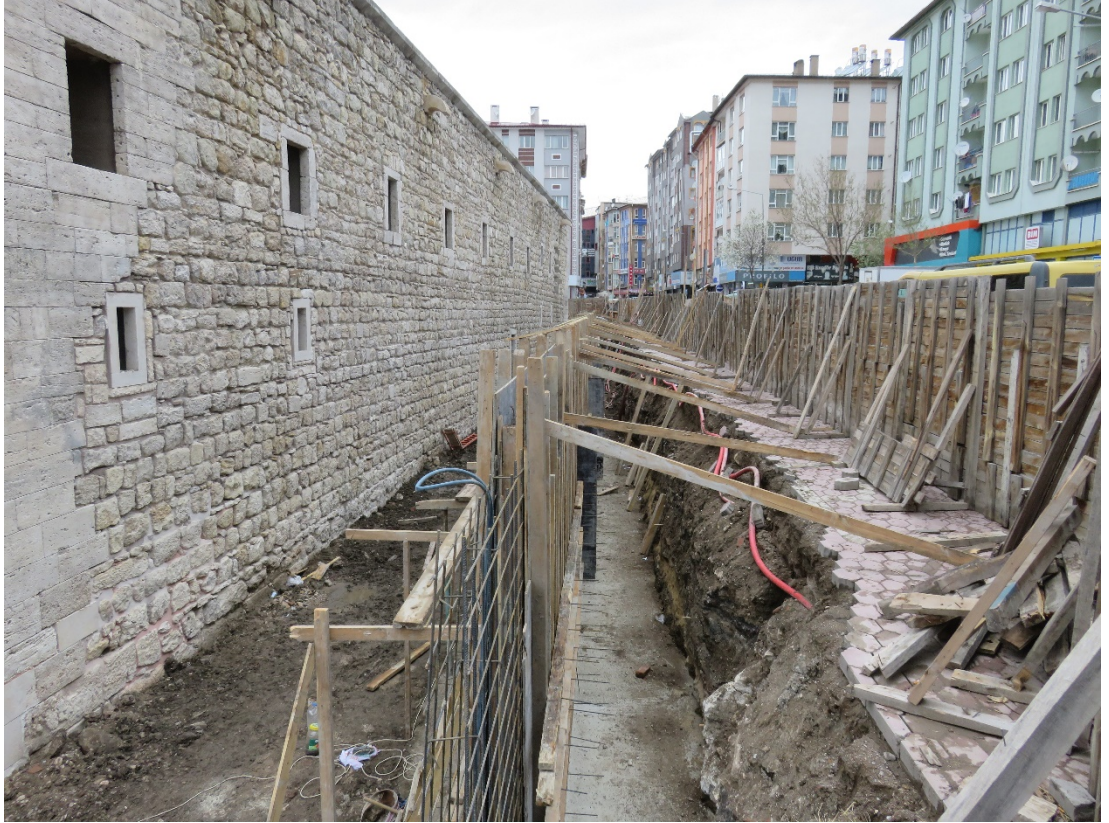
Fotoğraf 259: Hanın kuzeydoğu cephesinin 1.katında açılan pencereler

Yapının, mermer atölyesi olarak kullanıldığı zamanda, odaların iç ve dış pencerelerinden bazıları örülerek kapatılmıştır. Bunun olası nedeni hanın kullanım esnasında ısıtıcı faktörü olmadığı için soğuğu engellemek amacıyla yapıldığını düşünmekteyiz. Kapatılan iç pencerelerin yerleri belli iken, özellikle 1.kat kuzeydoğu odalarının kapatılan pencerelerinin yerlerinin tespiti zor olmuştur. Çünkü kapatılan pencerelerin yerlerinde pencere şebeke detaylarına rastlanılmamıştır. Odaların zemin kotları baz alınarak kuzeydoğu cephesinin 1.kat odalarında sırayla beş tane pencere açılmış, şebekeleri oluşturulmuş ve söveleri eklenmiştir. (Fotoğraf: 259)

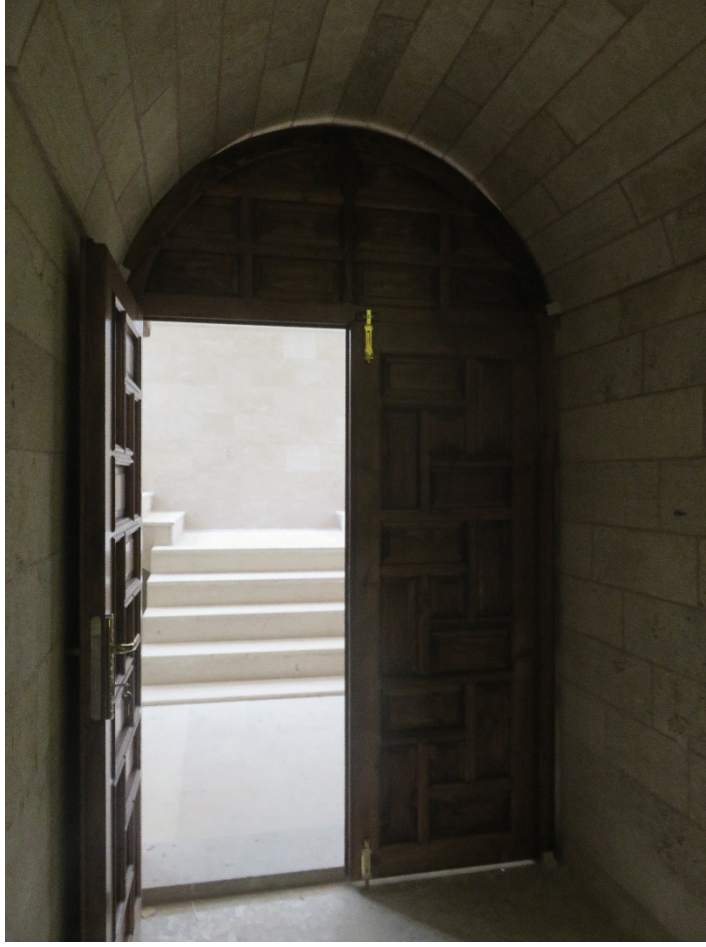
Fotoğraf 260: Kuzeybatı arka taraf giriş kapısı

Hanın kuzeybatısında bulunan ahır bölümüne, restorasyon çalışmaları sırasında projesine uygun olarak kapı yapılmıştır. Bu kapı, hanın restoran bölümüne, lavabolara ve mutfak bölümüne açılmaktadır. (Fotoğraf 260-261)

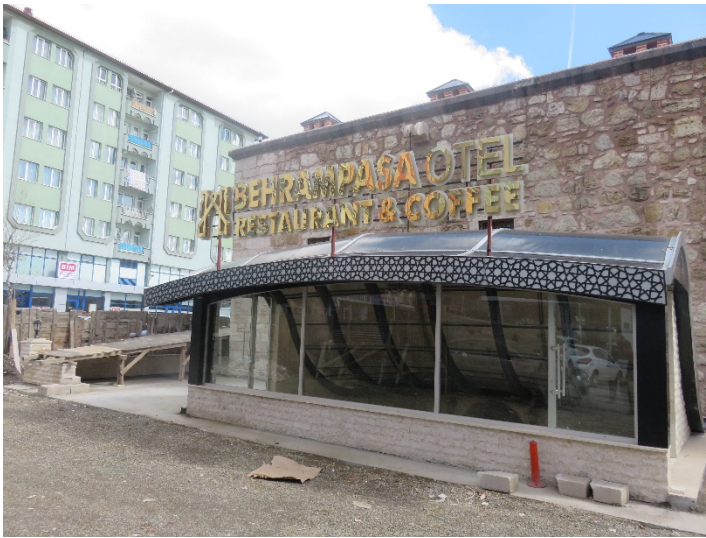
Fotoğraf 261: Kuzeybatıda arka kapı girişi

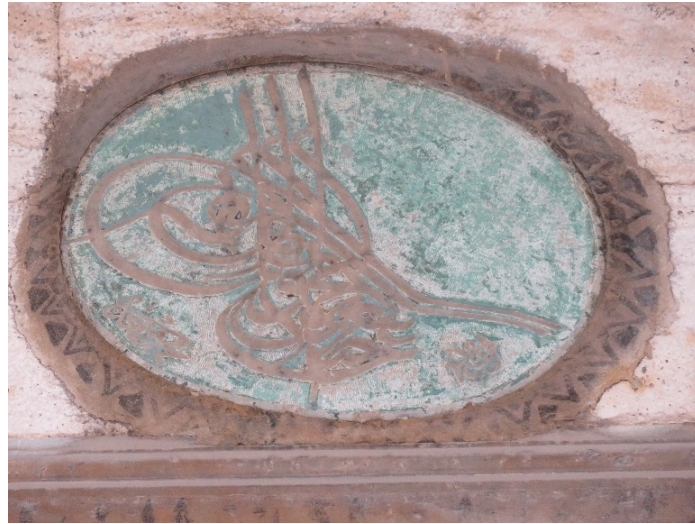
Fotoğraf 263: II. Abdülhamid'e ait olan tuğranın restorasyondan önceki durumu

Güneydoğu cephenin ana girişinde yer alan mermer kitabenin harfleri zaman içerisinde silinmiştir. Bu aşamada kitabede yer alan harflerin üzerinden, yazılar belli olacak şekilde yeniden gidilmiştir. Uygulama esnasında kullanılan mürekkep su ile müdahale edildiği takdirde silinmektedir. Kitabenin üzerinde yer alan II. Abdülhamid'e ait olan tuğra da sarı renge boyanırken arka planı yeşil renk yapılmıştır (Fotoğraf: 262-263-264)

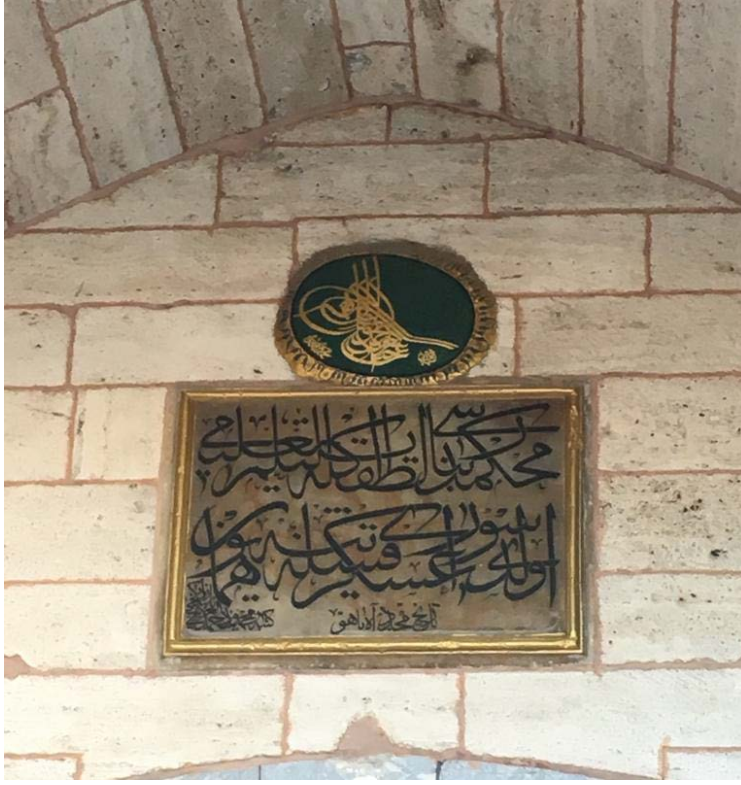
Fotoğraf 264: Tuğra ve kitabenin restorasyondan sonraki durumu

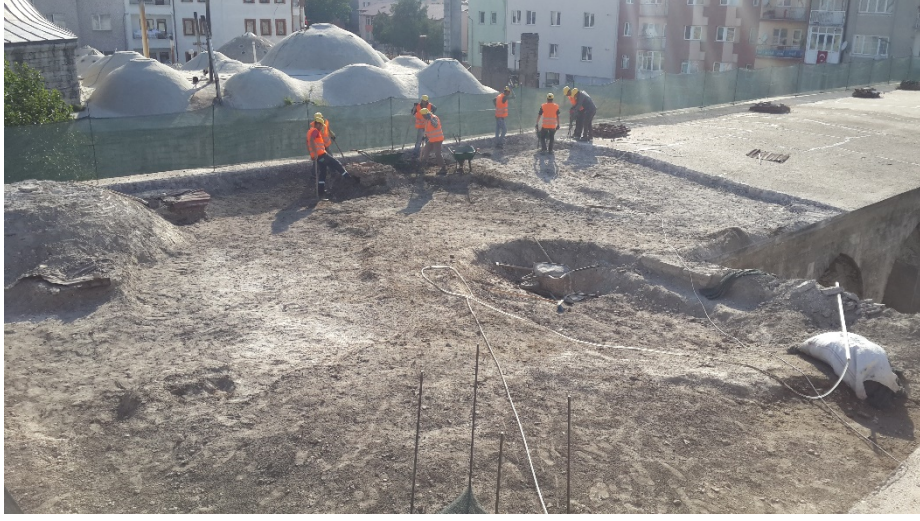
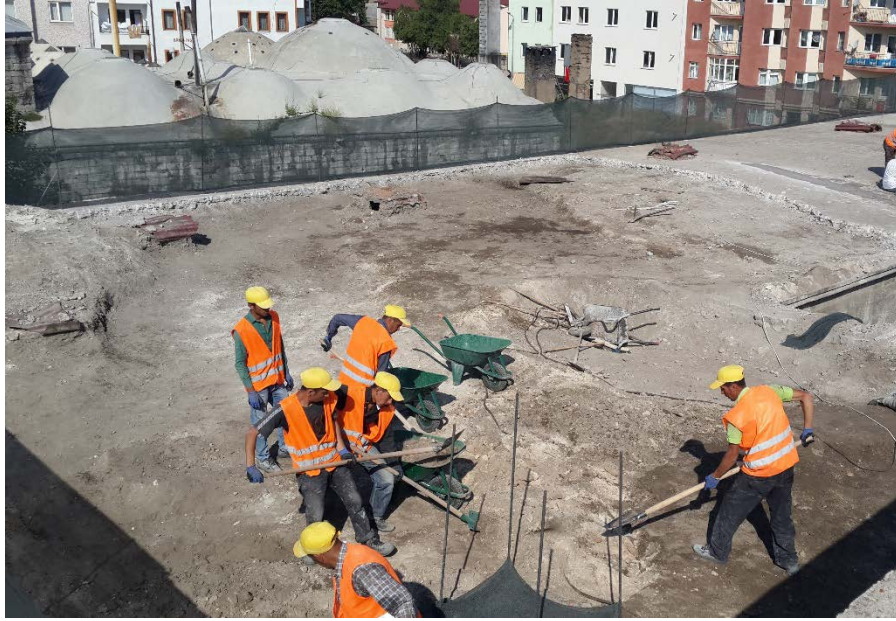
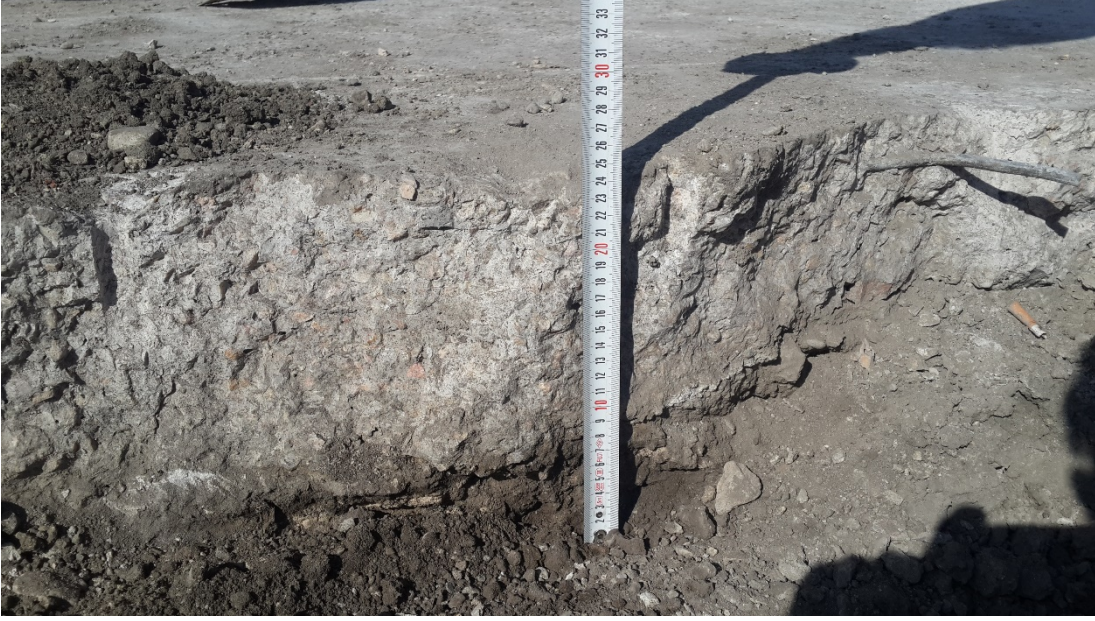
Fotoğraf 265: Mozaik döşemenin el aletleriyle kaldırılması

Fotoğraf 266: Mozaik döşemenin el aletleriyle kaldırılması

Fotoğraf 267: Mozaik döşemenin el aletleriyle kaldırılması

Restorasyon adı altında 1980 yılında yapılan uygulamalar yapıya çok zarar vermiştir. Örtü bölümünün toprak dolgusunun üzerine kalınlıkları 25 cm'yi bulan demirli mozaik beton serilmiş, yapı gereksiz bir yüke mahkum edilmiştir. Bu mevkide yapılan çalışmalar neticesinde demirli beton el aletleriyle kaldırıldıktan sonra toprak dolgu da yapının üzerinden boşaltılarak tonozlara ulaşılmıştır. (Fotoğraf: 265-266-267-268-269)

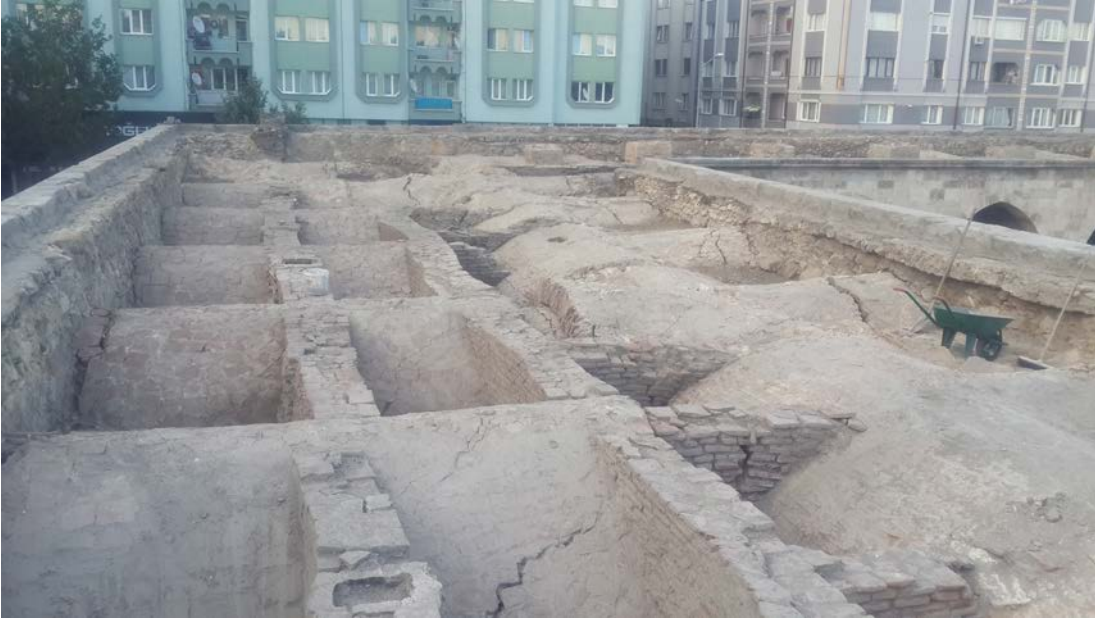
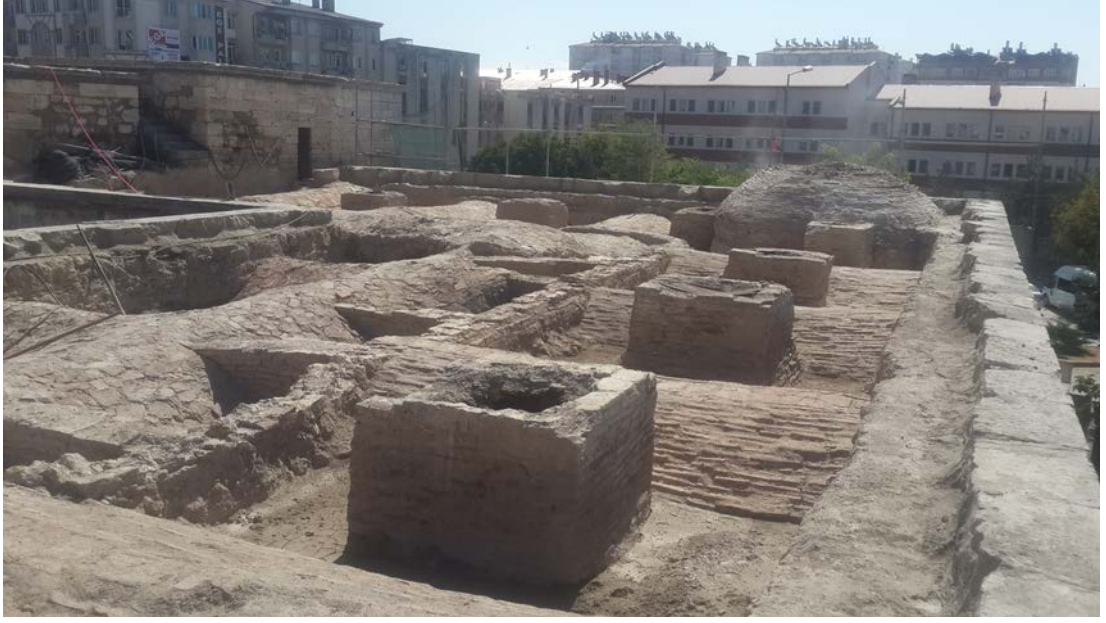
Fotoğraf 268: Mozaik döşemenin el aletleriyle kaldırılması ve tonozlara ulaşılması

Fotoğraf 269: Mozaik döşemenin el aletleriyle kaldırılması ve tonozlara ulaşılması

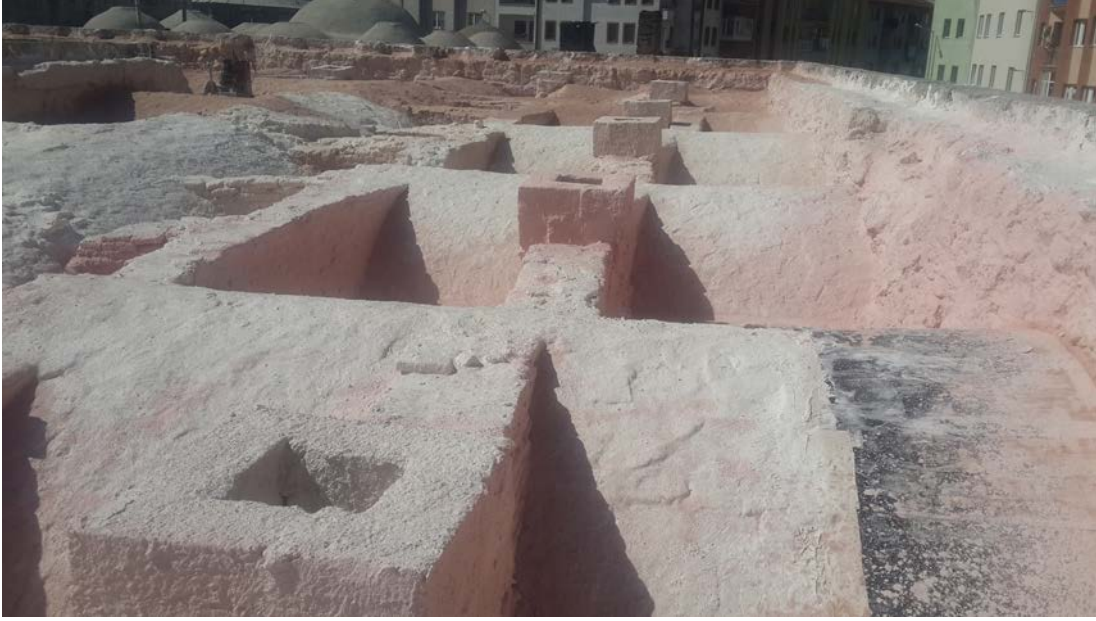
Fotoğraf 270: Hidrolik kireç harcının tonoz üstlerine dökülmesi ve karbon kumaş uygulaması

Örtüde, mozaik kırımı ve dolgu toprağın alınmasından sonra tonoz çatlaklarına hidrolik kireç ve karbon kumaş ile müdahale edilerek çatlaklar kapatılmıştır (Fotoğraf: 270-271-272). Dolgu malzemesi olarak toprağın yapıya ağır geleceği düşünülerek hafif bir malzeme olan ponza taşlarıyla tonozların üzerindeki boşluklar yaklaşık 1 metre kadar doldurulmuştur (Fotoğraf: 273-274) Ponza taşının emici özelliği sayesinde doldurulan alanların üzerlerine sulandırılmış hidrolik kireç harcı dökülmüştür (Fotoğraf: 275-276). Daha sonra bütün örtüye zemin şapı yapılmış, yüzeyin pürüzsüz olması gerektiğinden pervane yöntemi ile zemin düzleştirilmiştir. Bu şapın üstüne elastik bazlı su yalıtım malzemesi aktarılmıştır. Aktarılan zeminin üzerine tekrar bir kat daha şap atıldıktan sonra, son su yalıtım malzemesi bütün örtü boyunca sürülmüştür (Fotoğraf: 277-278-279-280) İlaveten yapının zemin taşları, 3 cm. kalınlığındaki cilalı traverten taşları ile bu alan kaplanmıştır (281-282-283)

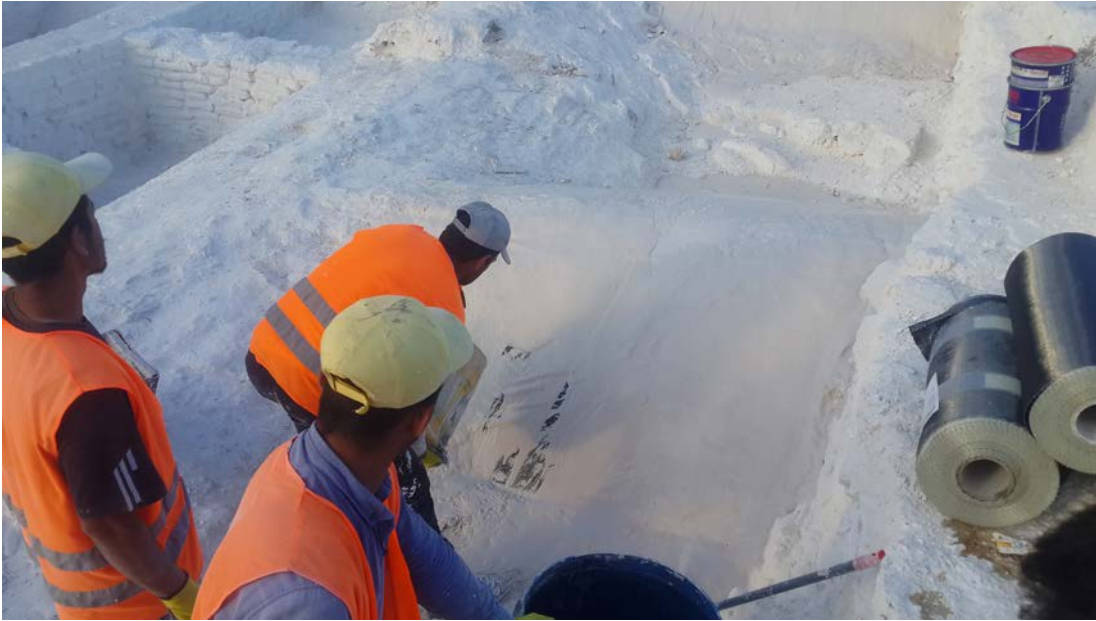
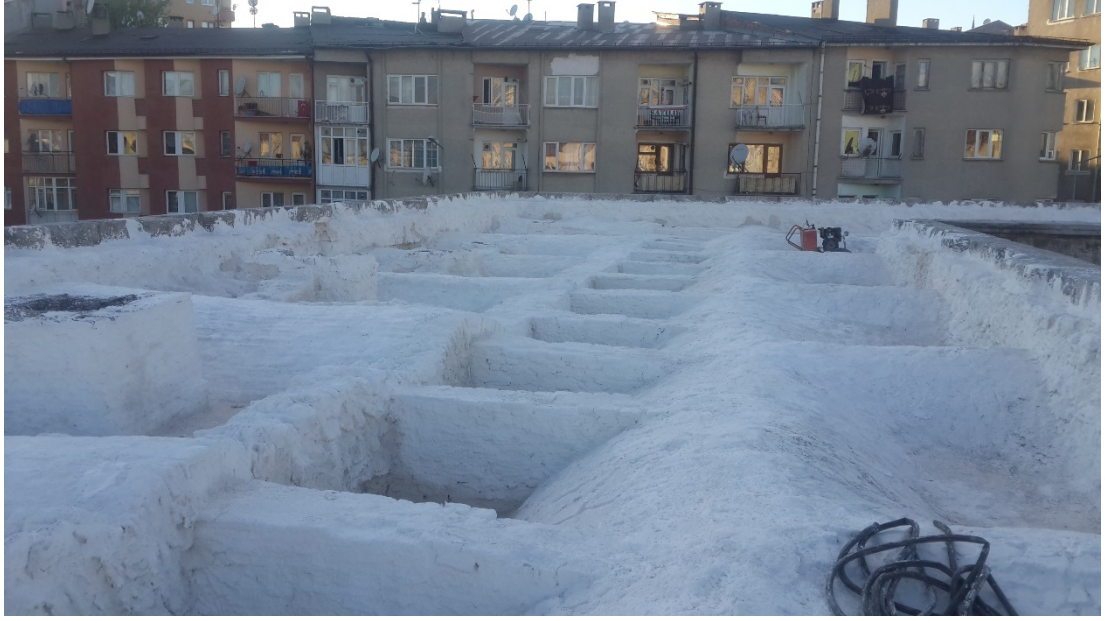
Fotoğraf 271: Hidrolik kireç harcının tonoz üstlerine dökülmesi ve karbon kumaş uygulaması

Fotoğraf 272: Hidrolik kireç harcının tonoz üstlerine dökülmesi ve karbon kumaş uygulaması

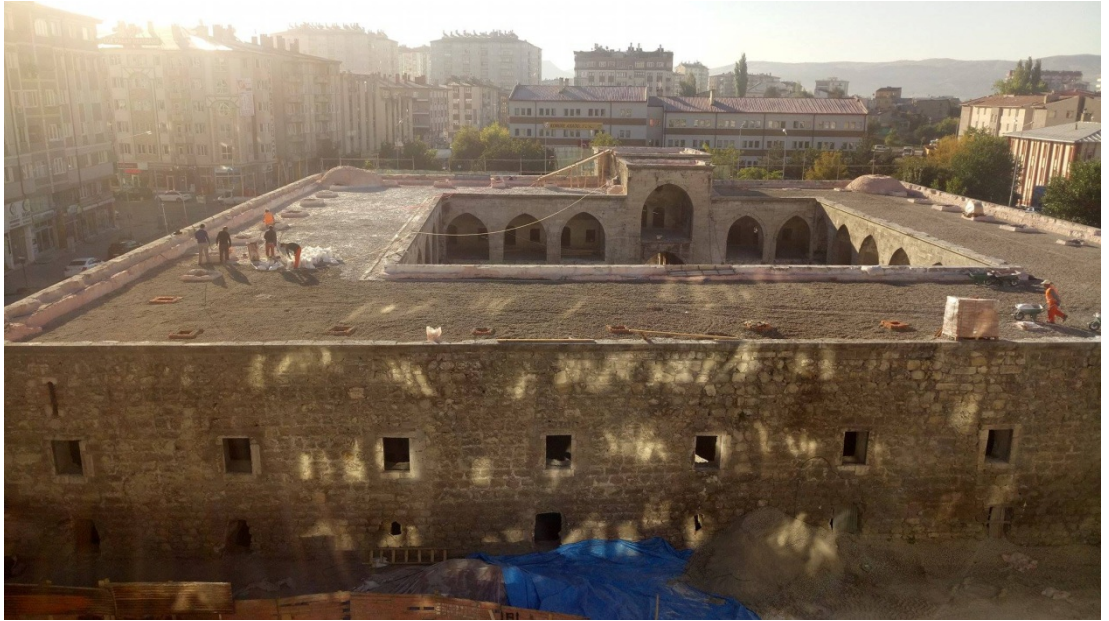
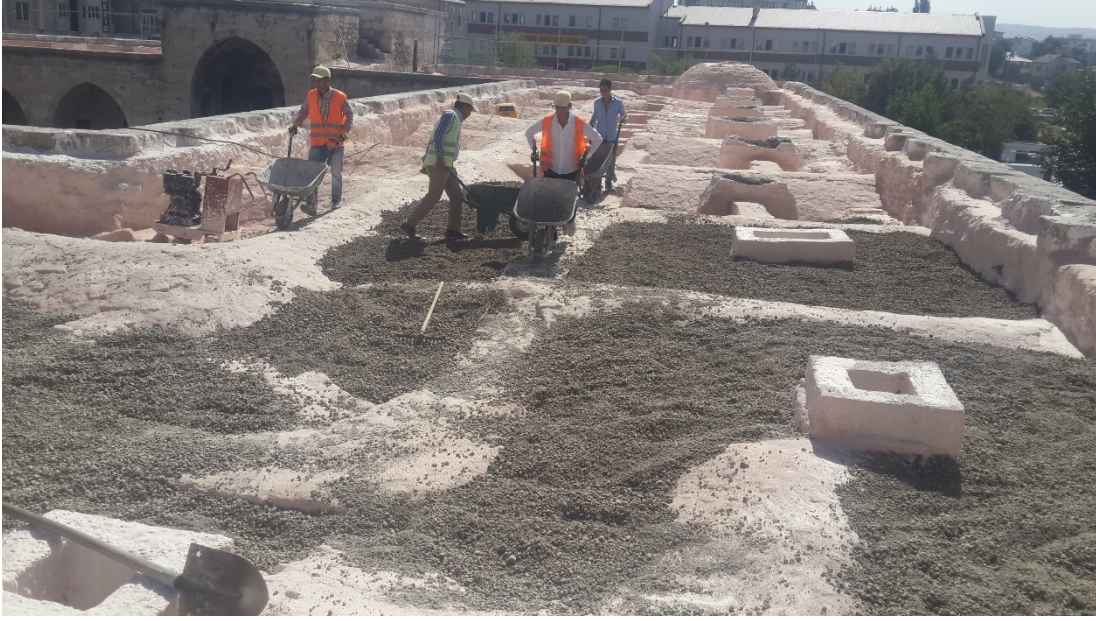
Fotoğraf 273: Örtüye ponza taşı serilmesi

Fotoğraf 274: Örtüye ponza taşı serilmesi

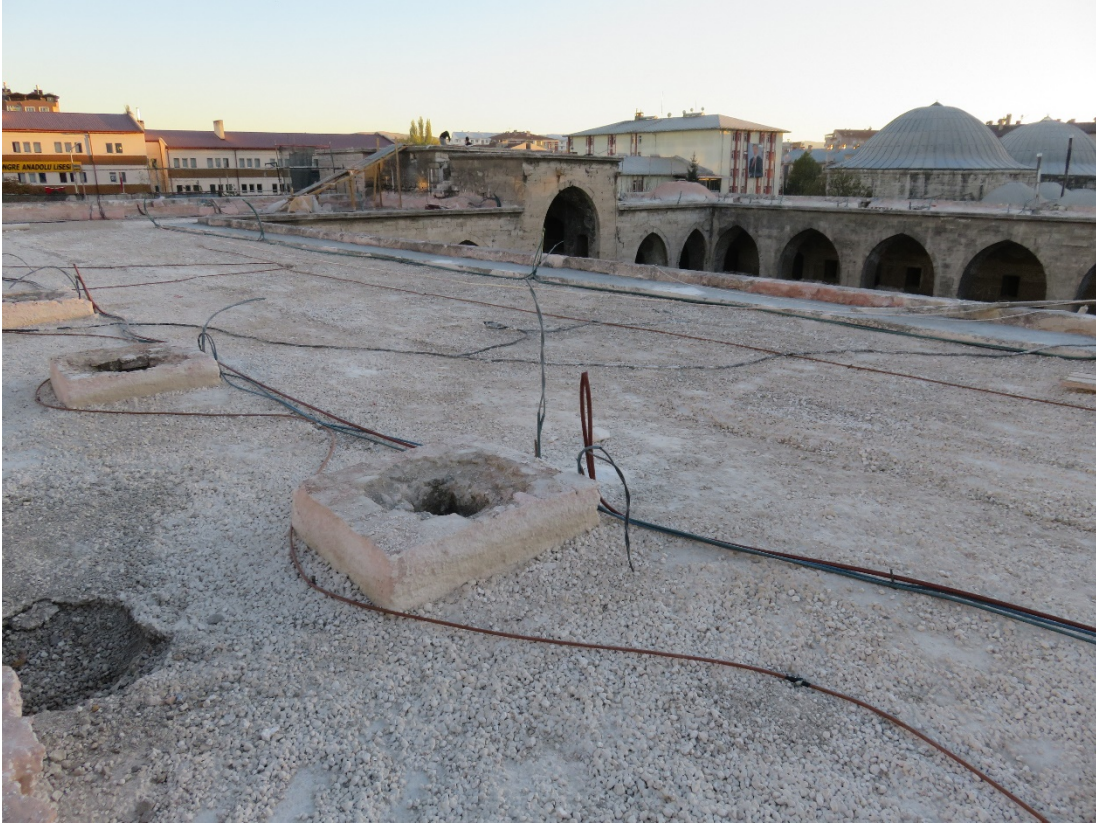
Fotoğraf 275: Ponza taşlarının üzerine sulandırılmış hidrolik kireç dökülmesi

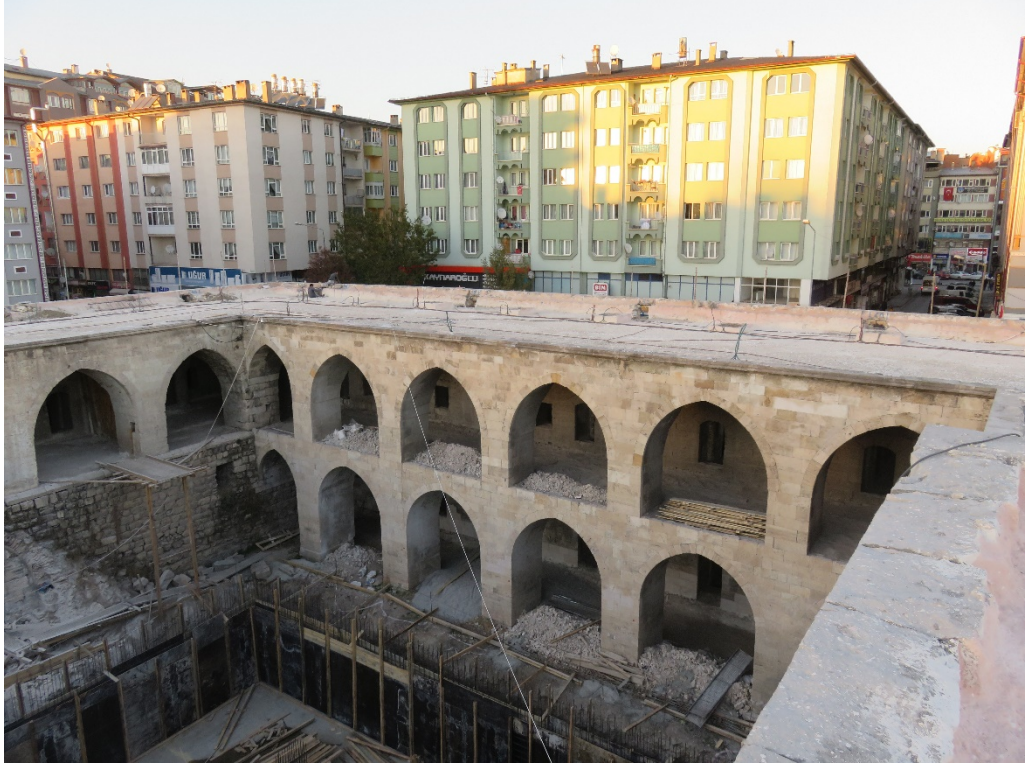
Fotoğraf 276: Ponza taşlarının üzerine sulandırılmış hidrolik kireç dökülmesi

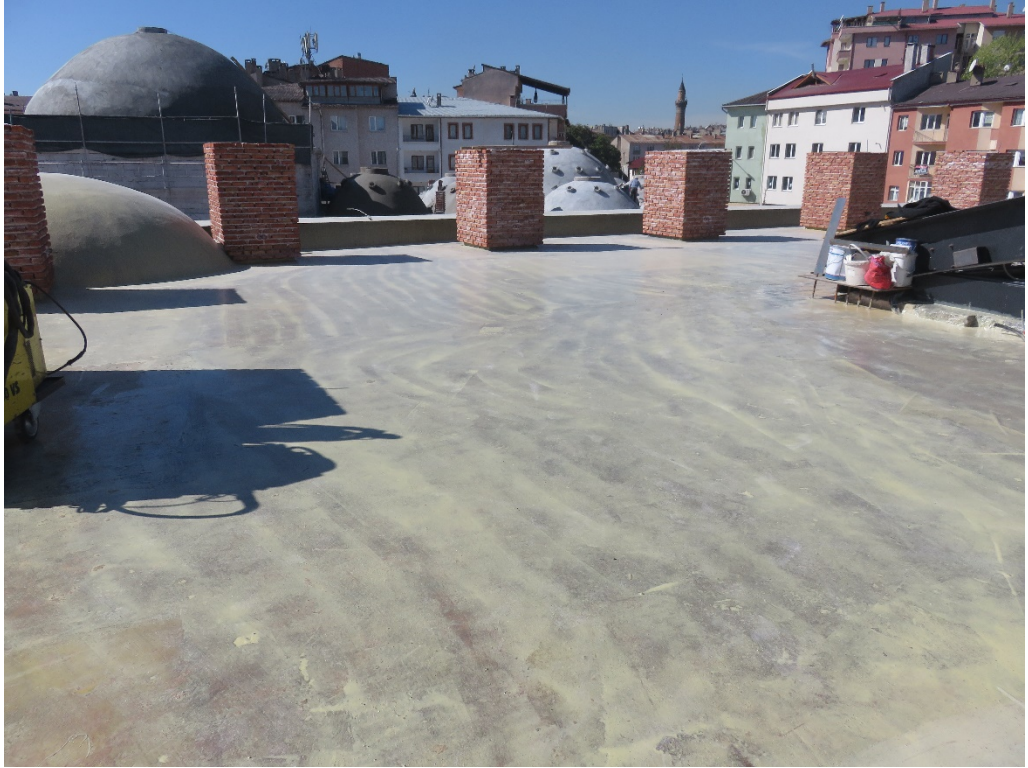
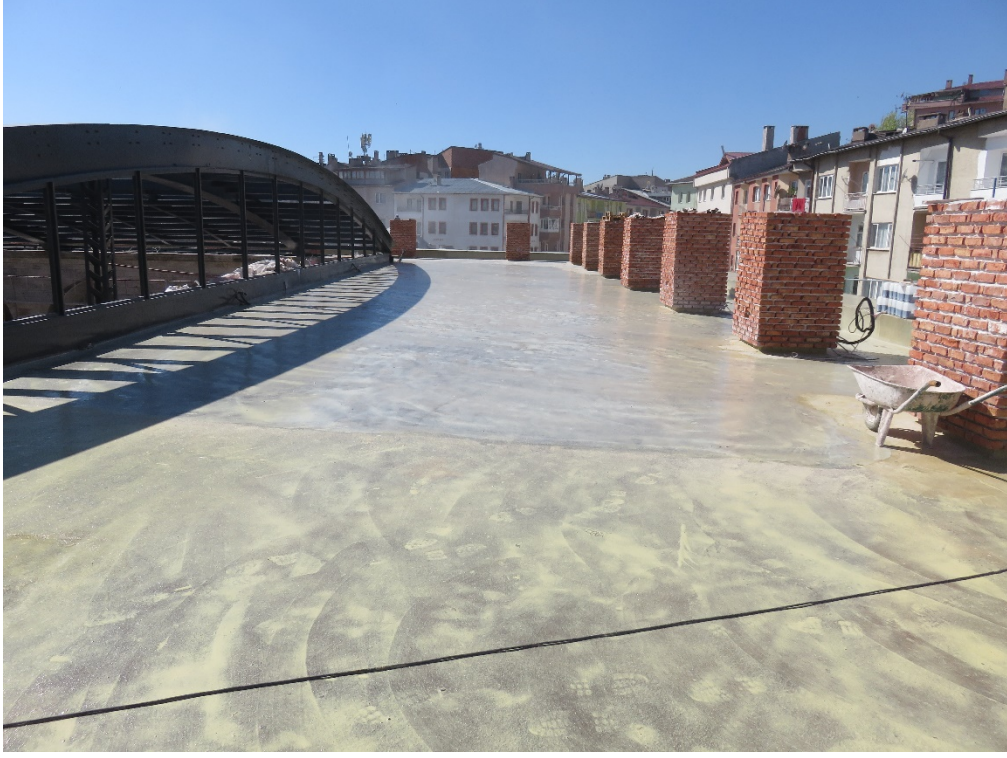
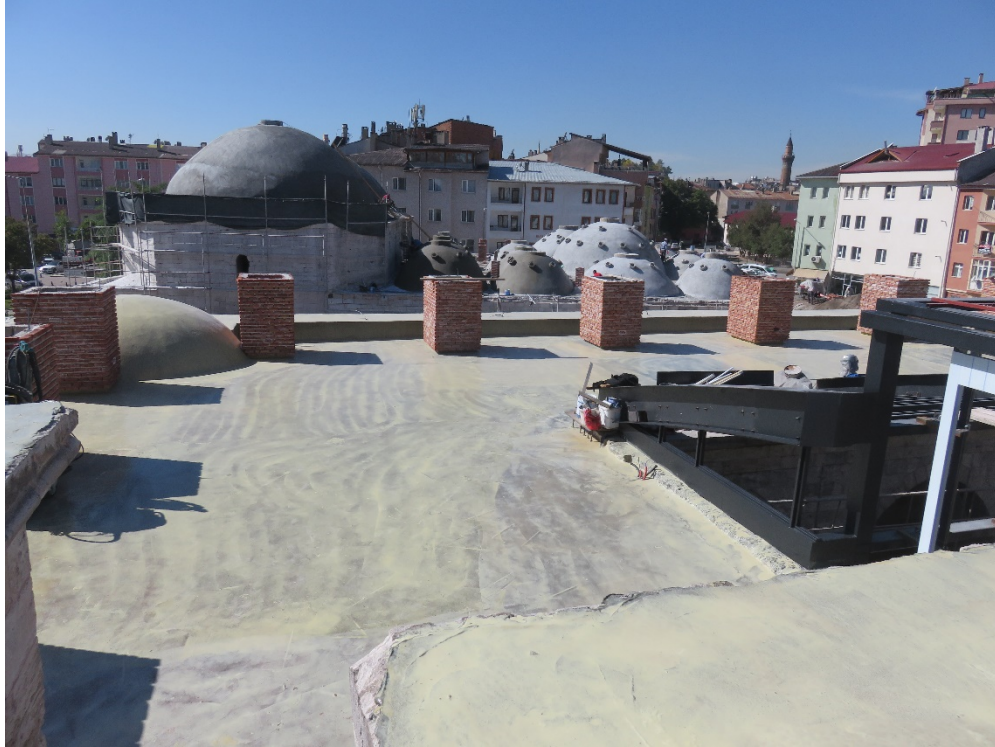
Fotoğraf 277: Örtü bölümü su yalıtım uygulaması

Fotoğraf 278: Örtü bölümü su yalıtım uygulaması

Fotoğraf 279: Örtü bölümü su yalıtım uygulaması

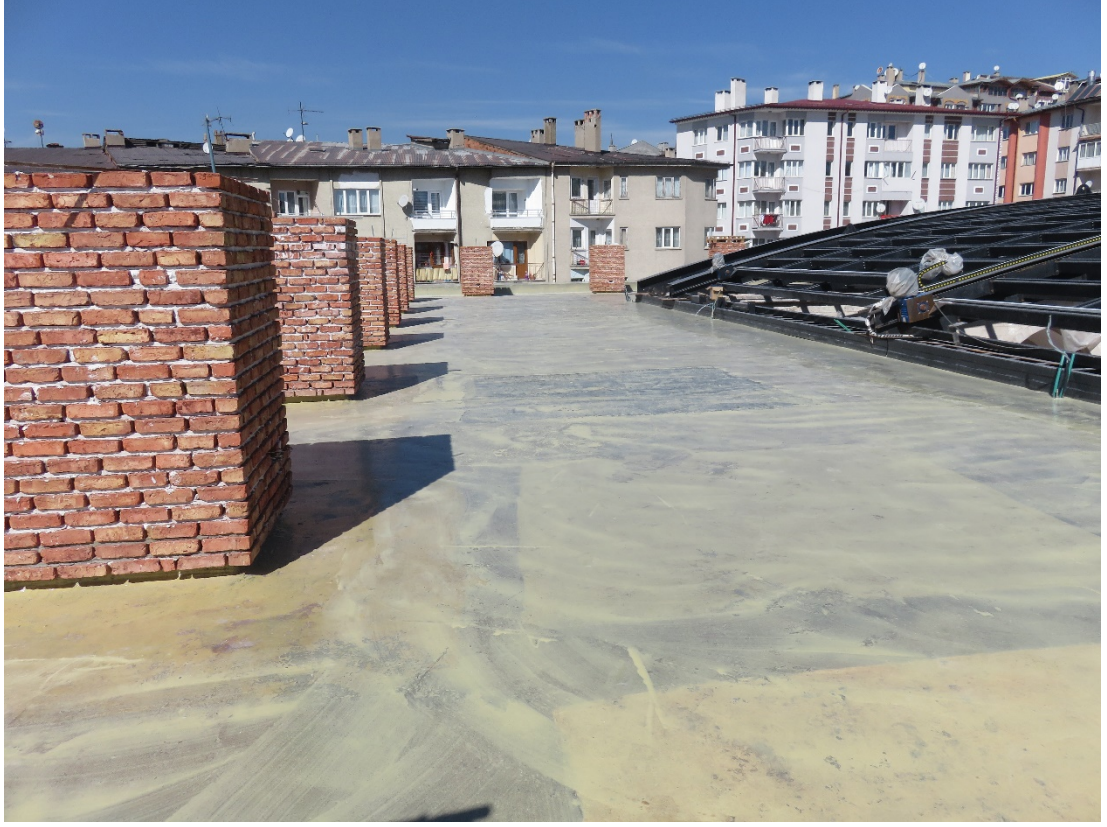
Fotoğraf 280: Örtü bölümü su yalıtım uygulaması

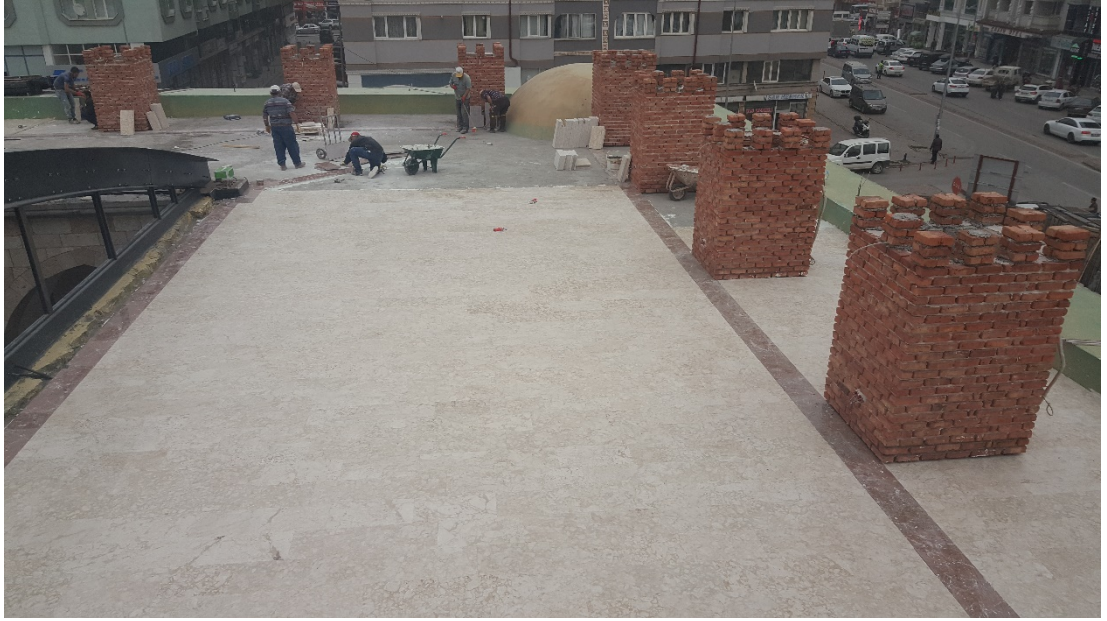
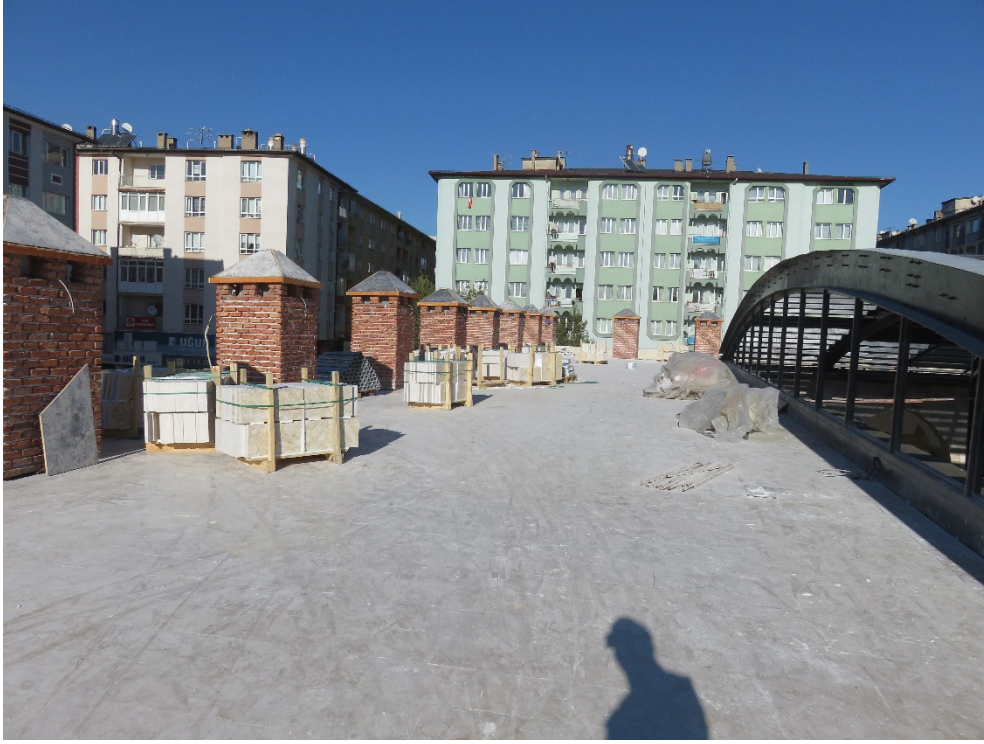
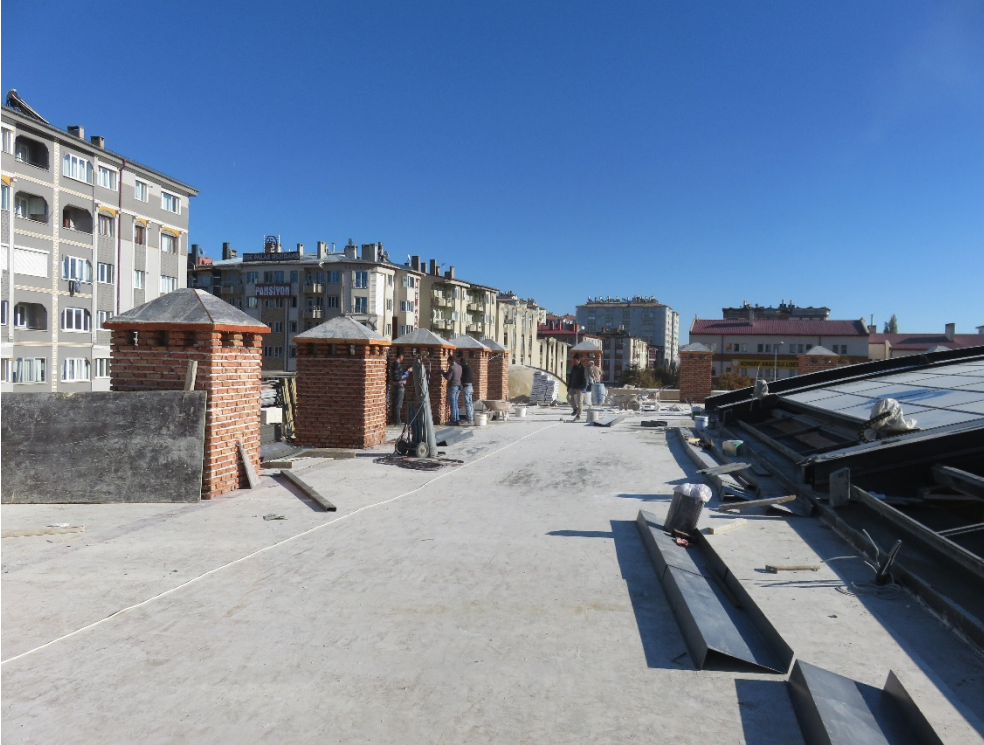
Fotoğraf 281: Örtüye cilalı traverten yapılması

Fotoğraf 282: Örtüye cilalı traverten yapılması

Fotoğraf 283: Örtüye cilalı traverten yapılması

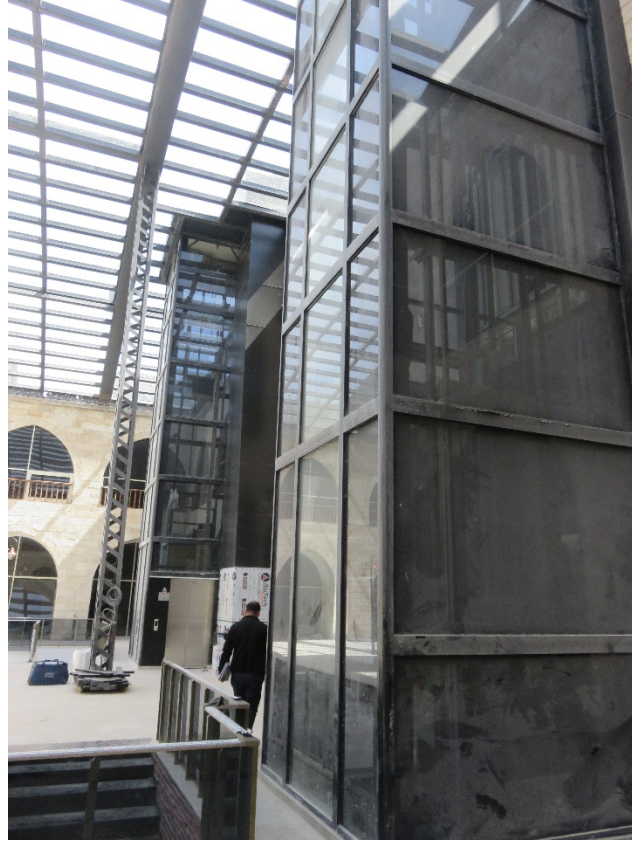
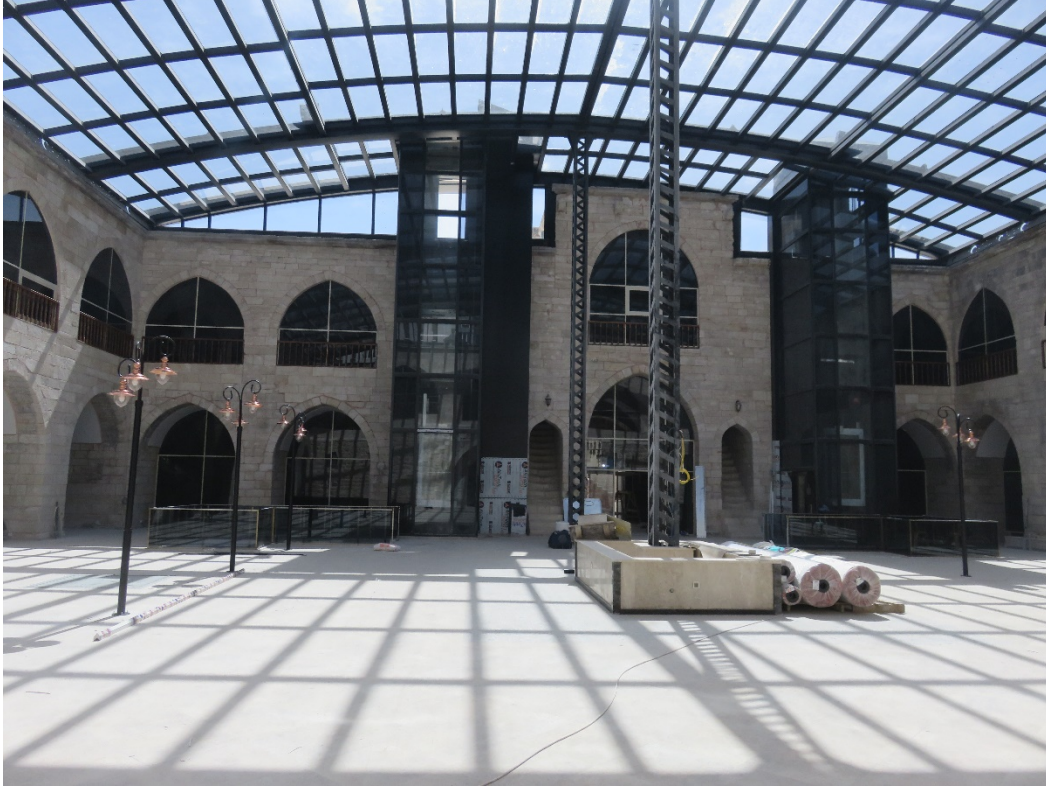
Fotoğraf 284: Behram Paşa Hanı asansör blokları

Fotoğraf 285: Behram Paşa Hanı iç avlusu, örtü sistemi ve asansörlere bakış

Behram Paşa Hanı'nın iç avlusunun güneydoğusuna iki tane asansör yapılmıştır. Asansörler yapılmadan önce asansör çeliklerinin oturacağı zemin hazırlanmış, bu zemin üzerine asansörlerin kare formundaki çelik iskeletleri oturtulmuştur (Fotoğraf 284-285). Asansörlerin yan kanatları alüminyum profillerle kaplı iken, hanın iç avlusuna bakan yüzleri camekan ile yapılmıştır.

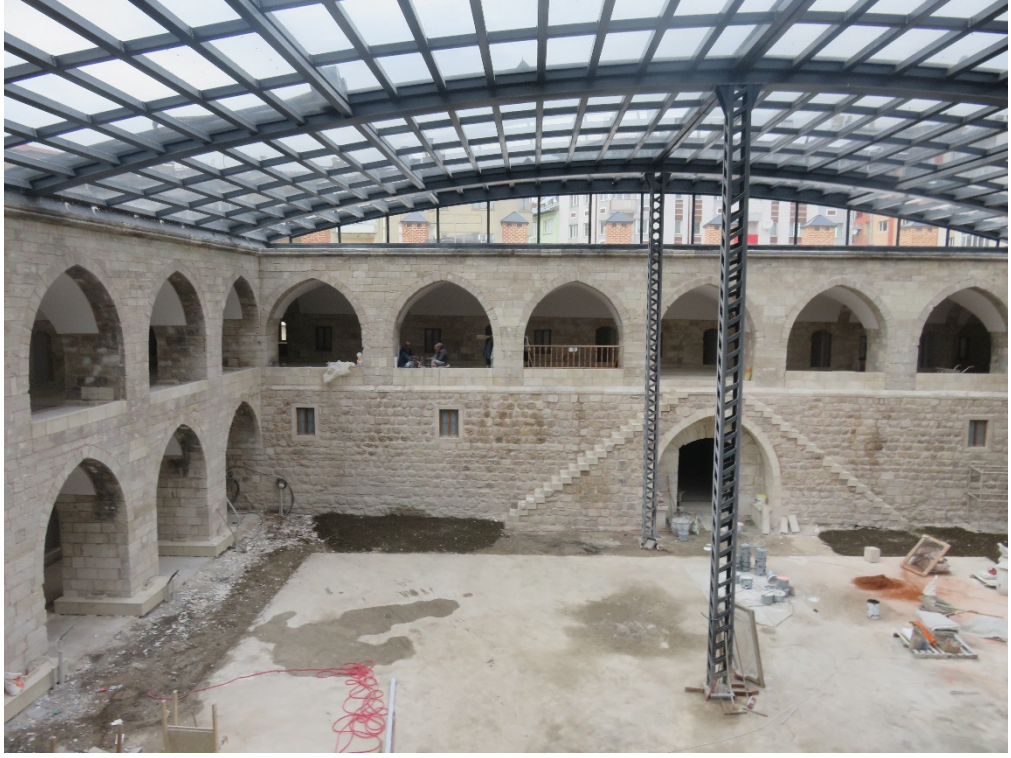
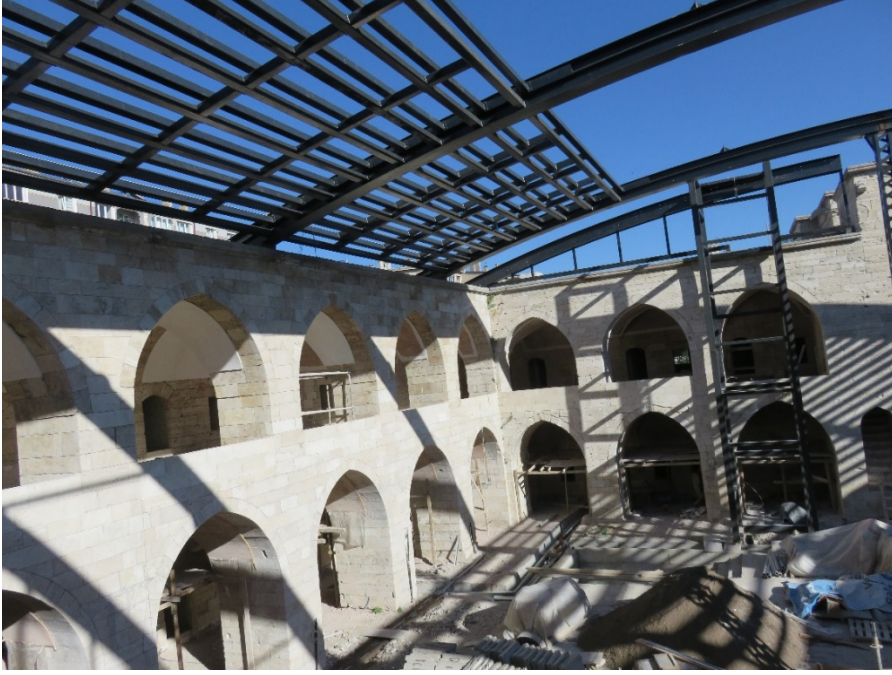
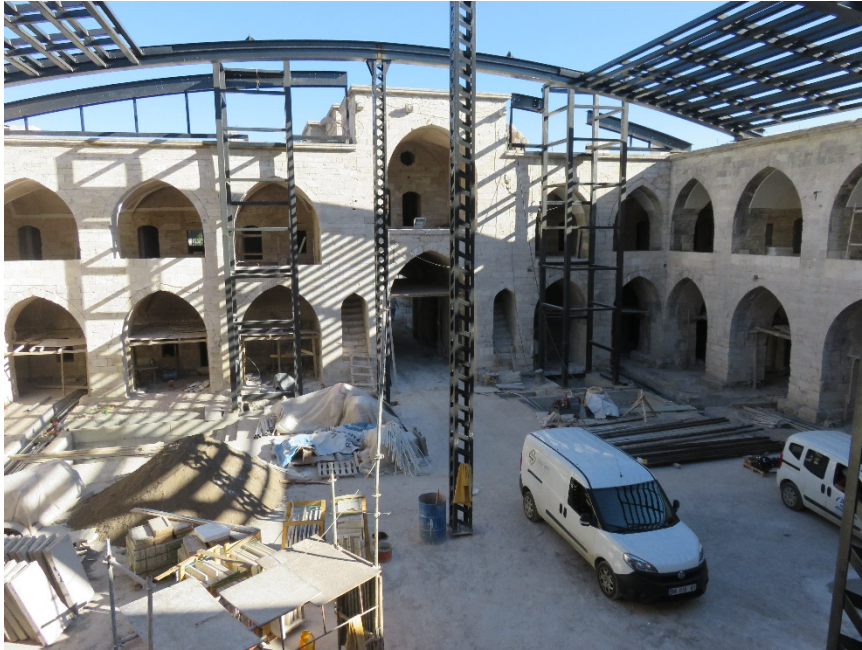
Fotoğraf 286: Behram Paşa Hanı açılır-kapanır örtü sistemi

Fotoğraf 288: Behram Paşa Hanı açılır-kapanır çelik örtüsü

Fotoğraf 289: Behram Paşa Hanı açılır-kapanır çelik örtüsü

Hanın iç avlusu kafe olacağı için, olası hava şartları ve soğukları önlemek, kış mevsiminde hanın soğukluğunu azaltmak açısından örtüye açılır-kapanır çatı sistemi yapılmıştır. Açılan bu çatının merkezdeki dört kanadından ikisi kuzeydoğu tarafa açılırken, diğer iki kanat güneybatı yönünde açılıp kapanmaktadır (Şekil: 2/Fotoğraf 286-287-288-289). Çelik çatı sisteminin kafesler arasındaki boşluklar camlar ile kapatılmıştır. Her bir cam alanının ağırlık taşıma kapasitesi 148.5 kg/m^2 dir.
