BEHRAM PAŞA HANI VE RESTORASYONU

Yüksek Lisans Tezi

Buğrahan KARAMAN

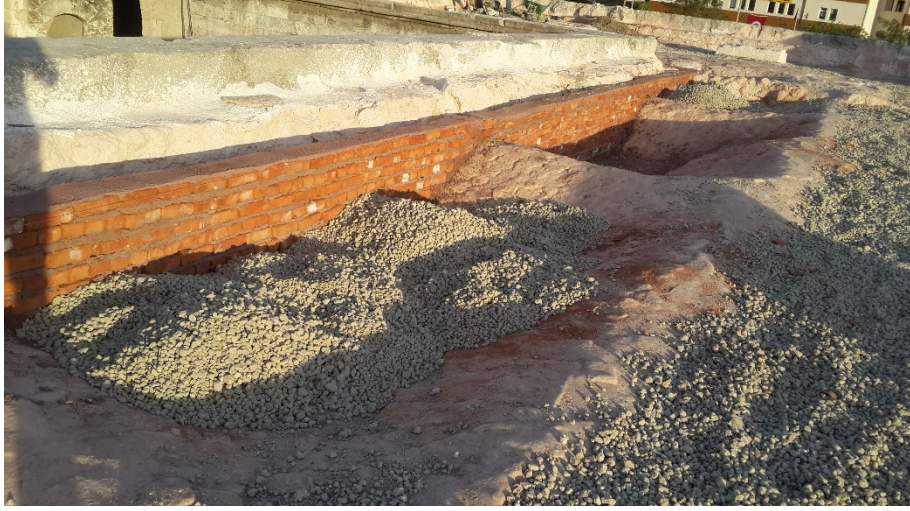
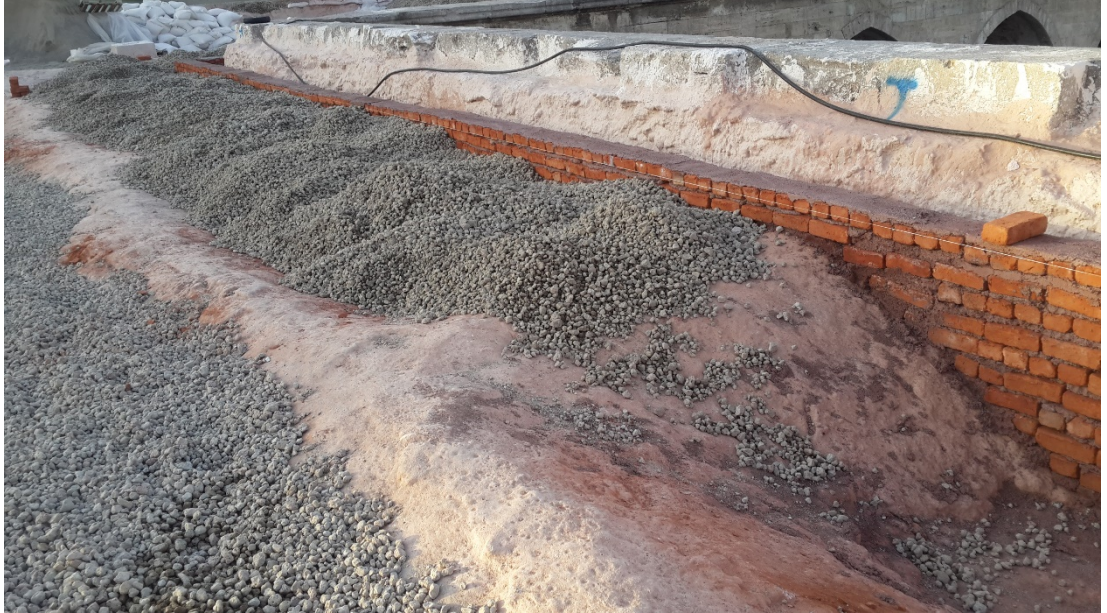
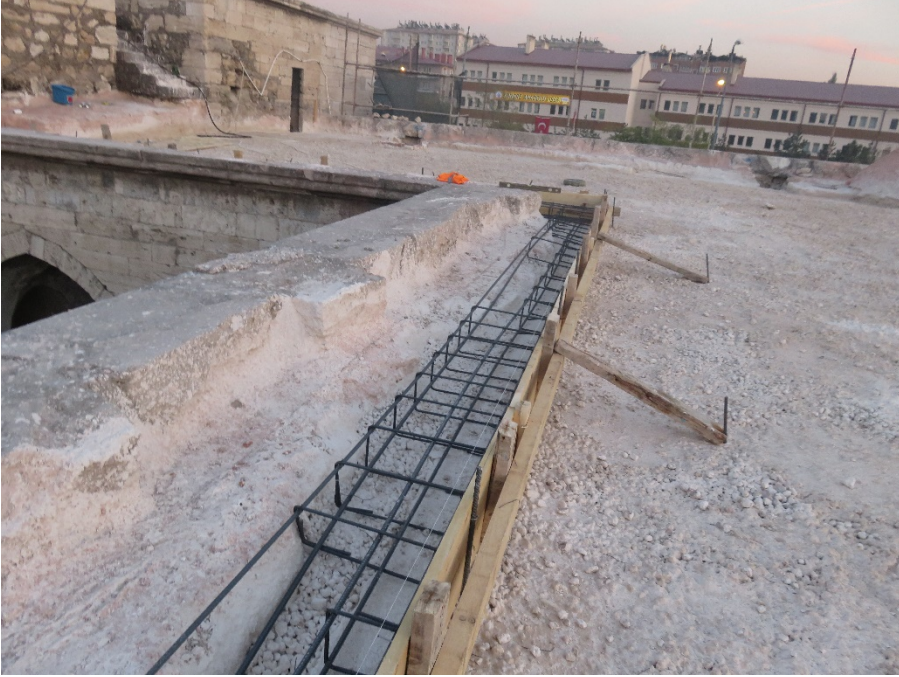
Fotoğraf 290: Harman tuğlasıyla örülen duvar, hatlın alt yapısı

Fotoğraf 291: Harman tuğlasıyla örülen duvar, hatlın alt yapısı

Fotoğraf 293: Örtüye hatıl yapılması ve demirlerin yerleştirilmesi

Yapının örtüsüne çelik çatının kaidelerinin oturtulması için, örtünün iç avludan taraf kenarlarına tonoz seviyelerinin kotlarına bağlı olarak harman tuğlasından hatılın

alt yapısı örülmüştür. Örülen bu hatlın üzerine çelik profillerin basması için alan oluşturulmuş, demirler eklenmiş, çimento harcı dökülmüş ve çatının çelik konstrüksiyonları burada sabitlenmiştir. (Fotoğraf 290-291-292-293)

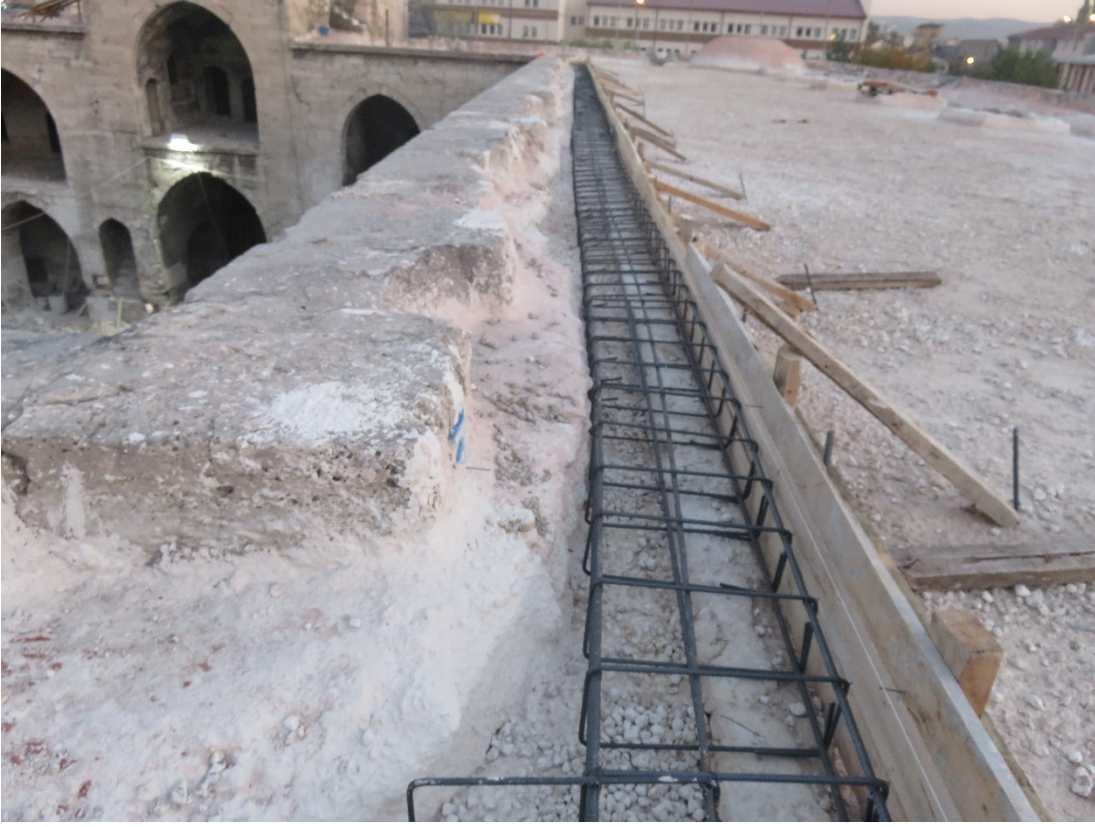
Fotoğraf 292: Örtüye hatıl yapılması ve demirlerin yerleştirilmesi

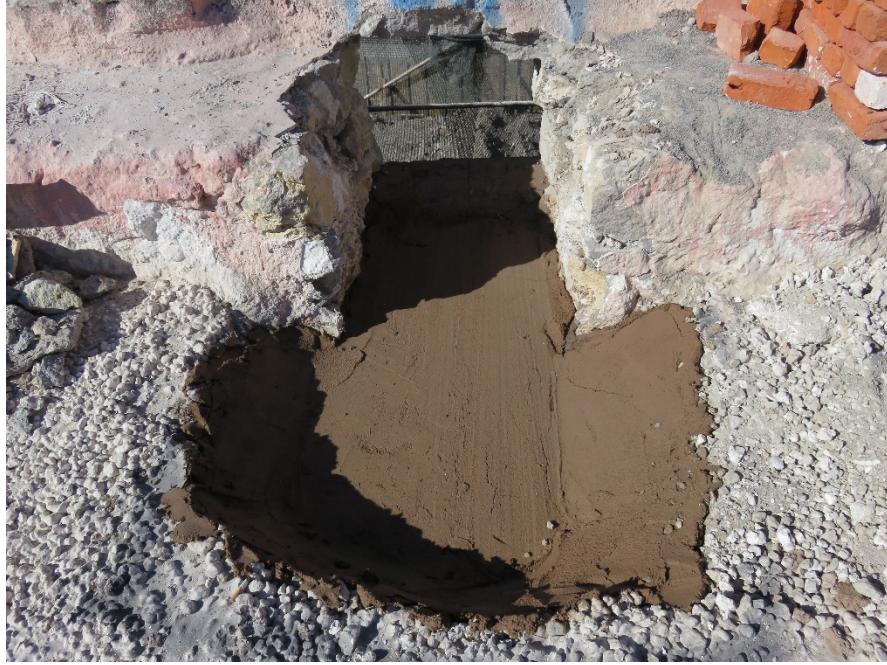
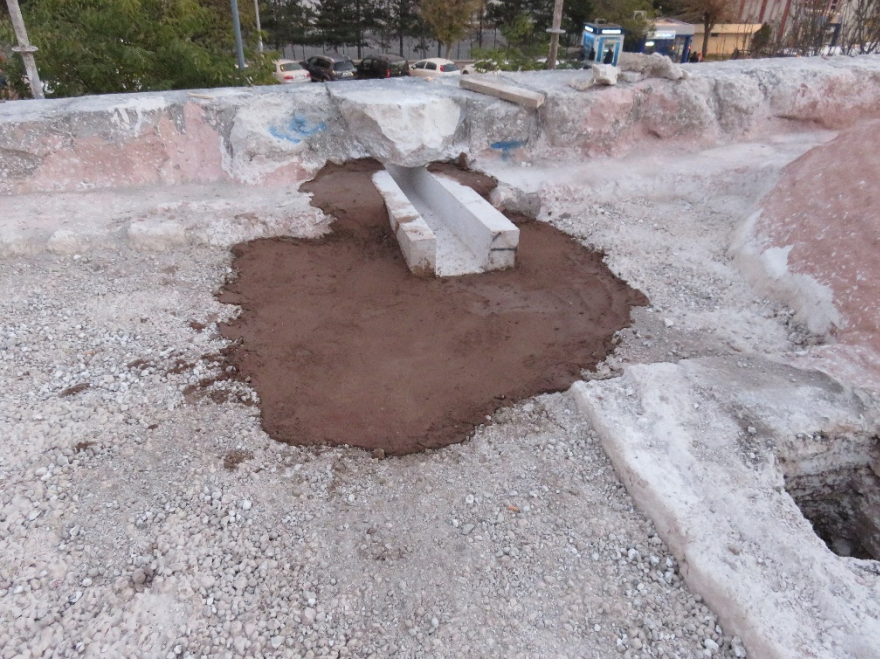
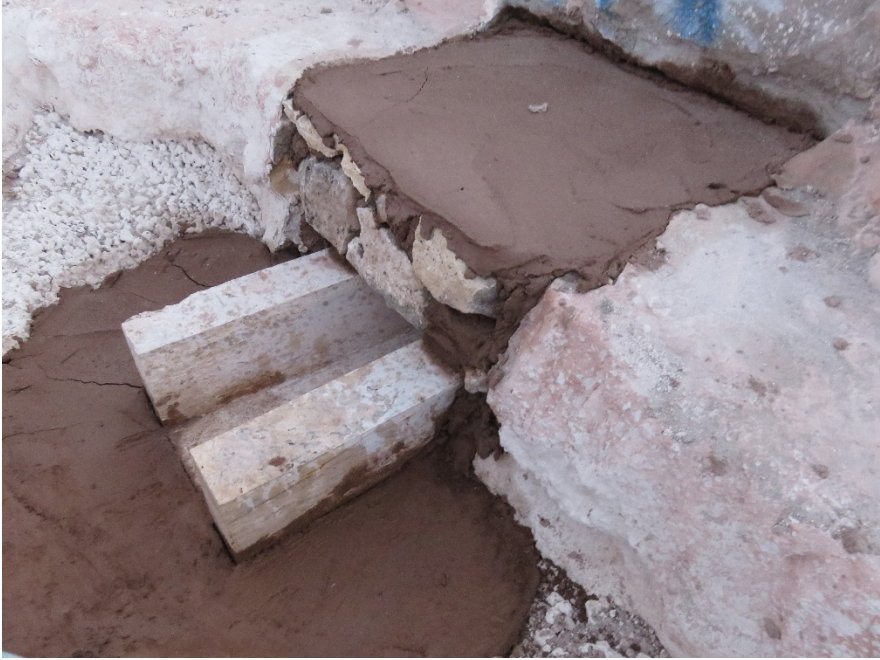
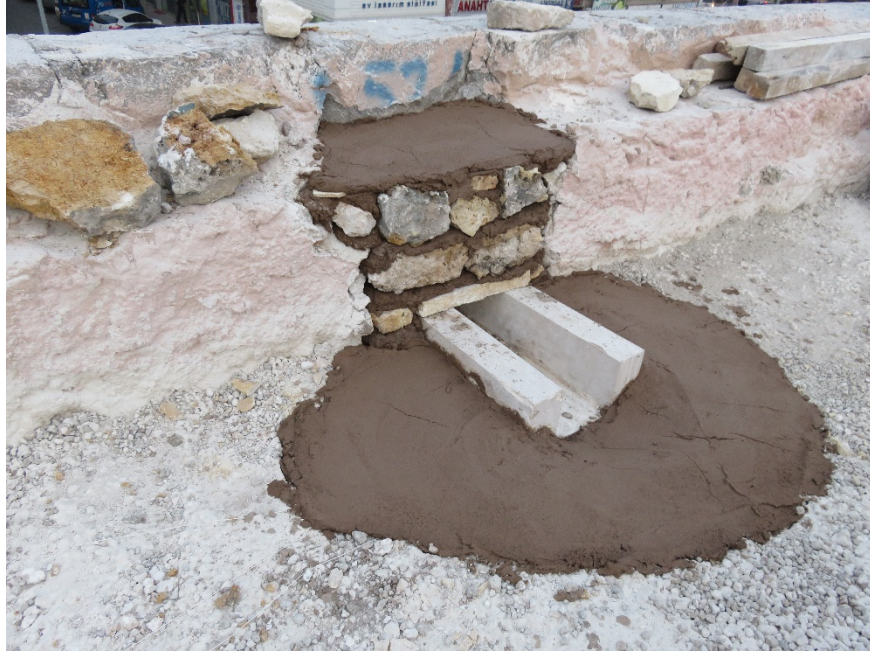
Fotoğraf 294:Çörten yerlerinin açılması ve çörtlenin oturtulacağı yerin hazırlanması

Fotoğraf 295: Çörtenin yerine alınması

Fotoğraf 296: Örtüde çörten yerleştirilmesi ve üzerinin taşla örülmesi

Fotoğraf 297: Örtüde çörlen yerleştirilmesi ve üzerinin taşla örülmesi

Behram Paşa Hanı'nın örtüsünde, restorasyondan önce ve restorasyon sırasında her hangi bir çörten izine rastlanmamıştır. Yapının çatısından toprak dolgu alındıktan sonra çörten yerleri projeye göre açılmıştır. Daha sonra çörten olarak kullanılacak kütle taşlar örtüye vinç yardımıyla alınmıştır. Çörten taşlarının içlerinin oyularak işlenmesi hanın örtüsünde el aletleri ile yapılmıştır. Yerlerine alınan çörtlenlerin daha sonra uç kısımlarına 2.5 metre civarındaki zincirler antipas ile boyandıktan sonra çörten içine sabitlenmişlerdir. Yapıda 21 tane çörten kullanılmıştır (Fotoğraf: 294-295-296-297).

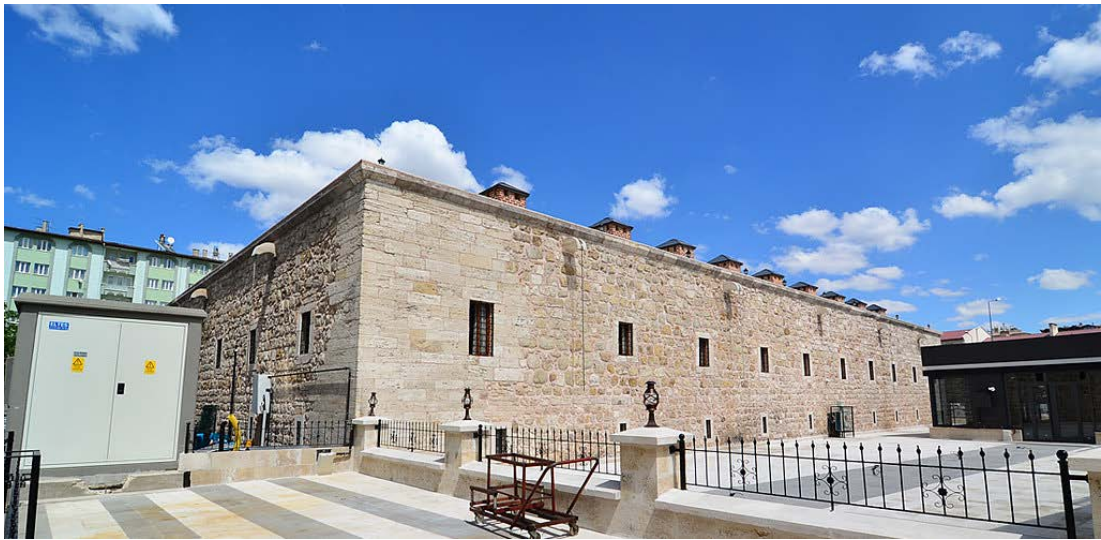
Fotoğraf 298: Güneybatı cephede silme tamirâtı

Behram Paşa Hanı'nın örtüsündeki silme tamiratları gerektiren yerler, özellikle güneydoğu cephesinin kuzeydoğu kanadıyla güneybatı cephesidir. Buradaki silmelerden bir çoğu yapıdan kopmak üzereyken, bu taşlar alınıp yerine önceki silmelerin aynı formunda yenileri eklenmiştir (Fotoğraf: 298)

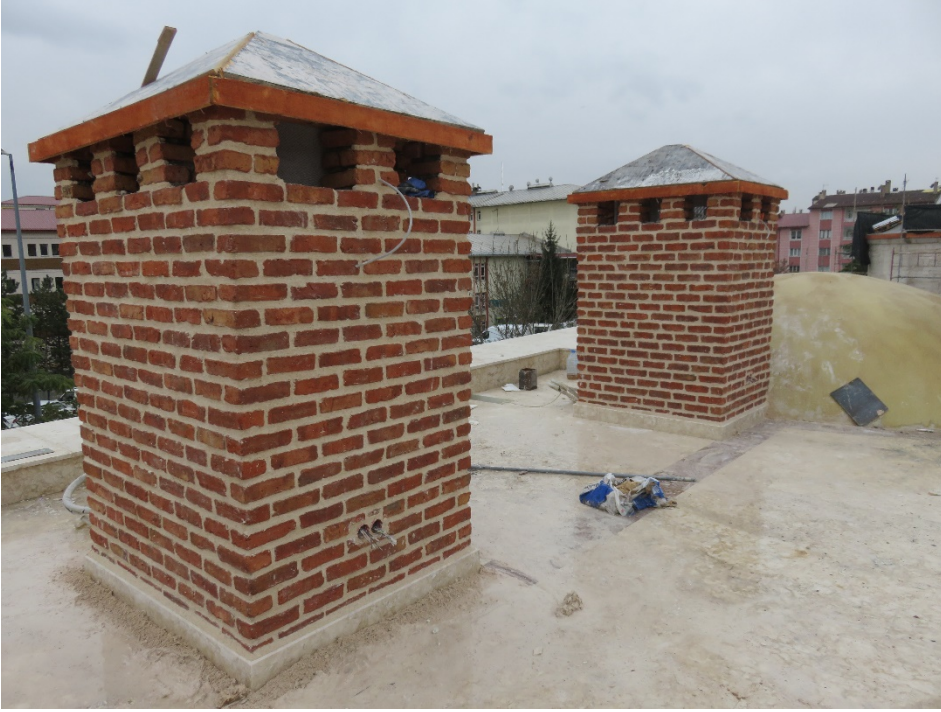
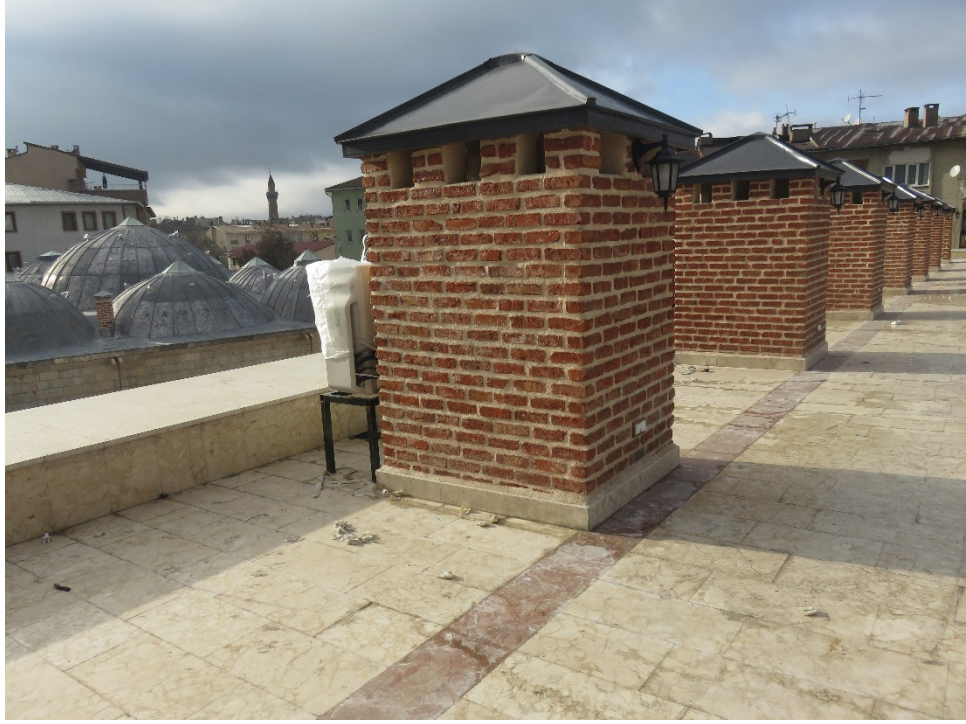
Fotoğraf 299: Örtüde baca yapılması

Fotoğraf 300: Örtüde baca yapılması

Örtüden mozaikli betonun kırılması ve toprak dolgunun alınmasından sonra baca yerleri tespit edilmiştir. Örtüdeki gerekli işlerin yapılmasından sonra bacalar harman tuğlası ile örülmüştür. Bacaların içlerinden havalandırma kanalları geçtiği için, olası bir kuş yuvasını önlemek amacıyla baca içi kafes tel ile kapatılmıştır. Bacaların kapaklarına ise konik formda şapkaları yapılmıştır. Örtüde bacalardan; 7 tanesi güneydoğu cephenin üstünde, 9 tanesi kuzeydoğu cephenin üstünde, 9 tanesi kuzeybatı cephenin üstünde, 9 tanesi de güneybatı cephenin üstünde yer almak üzere toplam 34 tane baca yapılmıştır (Fotoğraf: 299-300-301).
